号機	5号機	
件名	定例の動作確認試験における制御棒 1 本の動作不良について	
不適合の概要	<p>(事象の発生状況)</p> <p>平成 24 年 1 月 19 日午後 10 時 37 分頃、運転中の 5 号機において、週に 1 回の頻度で行う定例の制御棒の動作確認試験として、制御棒 (14-27) を全引き抜き位置から 1 ノッチ* (約 15cm) 挿入操作を行ったところ、制御棒の挿入状態が継続し、11 ノッチ (約 168cm) 挿入されました。</p> <p>このため、動作確認試験を中止し、当該制御棒に関する機能確認を行った結果、スクラム機能等に異常が無いことを確認しました。</p> <p>今後、念のため当該制御棒を全挿入位置まで挿入し、制御棒が引き抜き動作しないように安全処置を実施いたします。</p> <p>なお、本事象発生時には、5 号機の発電機出力に変動はありませんでしたが、当該制御棒を全挿入位置まで挿入することに伴い、発電機出力が 3 万 kW 程度低下し、103 万 kW 程度の出力で安定運転を継続する予定です。</p> <p>(外部への影響)</p> <p>当該制御棒については、スクラム機能が確保されており、プラントの安全上の問題はありません。</p> <p>本事象による、外部への放射能の影響はありません。</p> <p>* ノッチ</p> <p>制御棒の挿入・引き抜き範囲は全長で約 370cm であり、制御棒の挿入位置を調整するため 24 ノッチに分割されている。このため、制御棒の最小駆動範囲は 1 ノッチ分の約 15cm となっている。</p>	
安全上の重要度／損傷の程度	<p><安全上の重要度></p> <p>安全上重要な機器等／その他設備</p>	<p><損傷の程度></p> <p><input type="checkbox"/> 法令報告要</p> <p><input type="checkbox"/> 法令報告不要</p> <p><input checked="" type="checkbox"/> 調査・検討中</p>
対応状況	<p>制御棒が動作不良となった原因について、引き続き、調査を行ってまいります。</p>

柏崎刈羽原子力発電所5号機 制御棒配置図

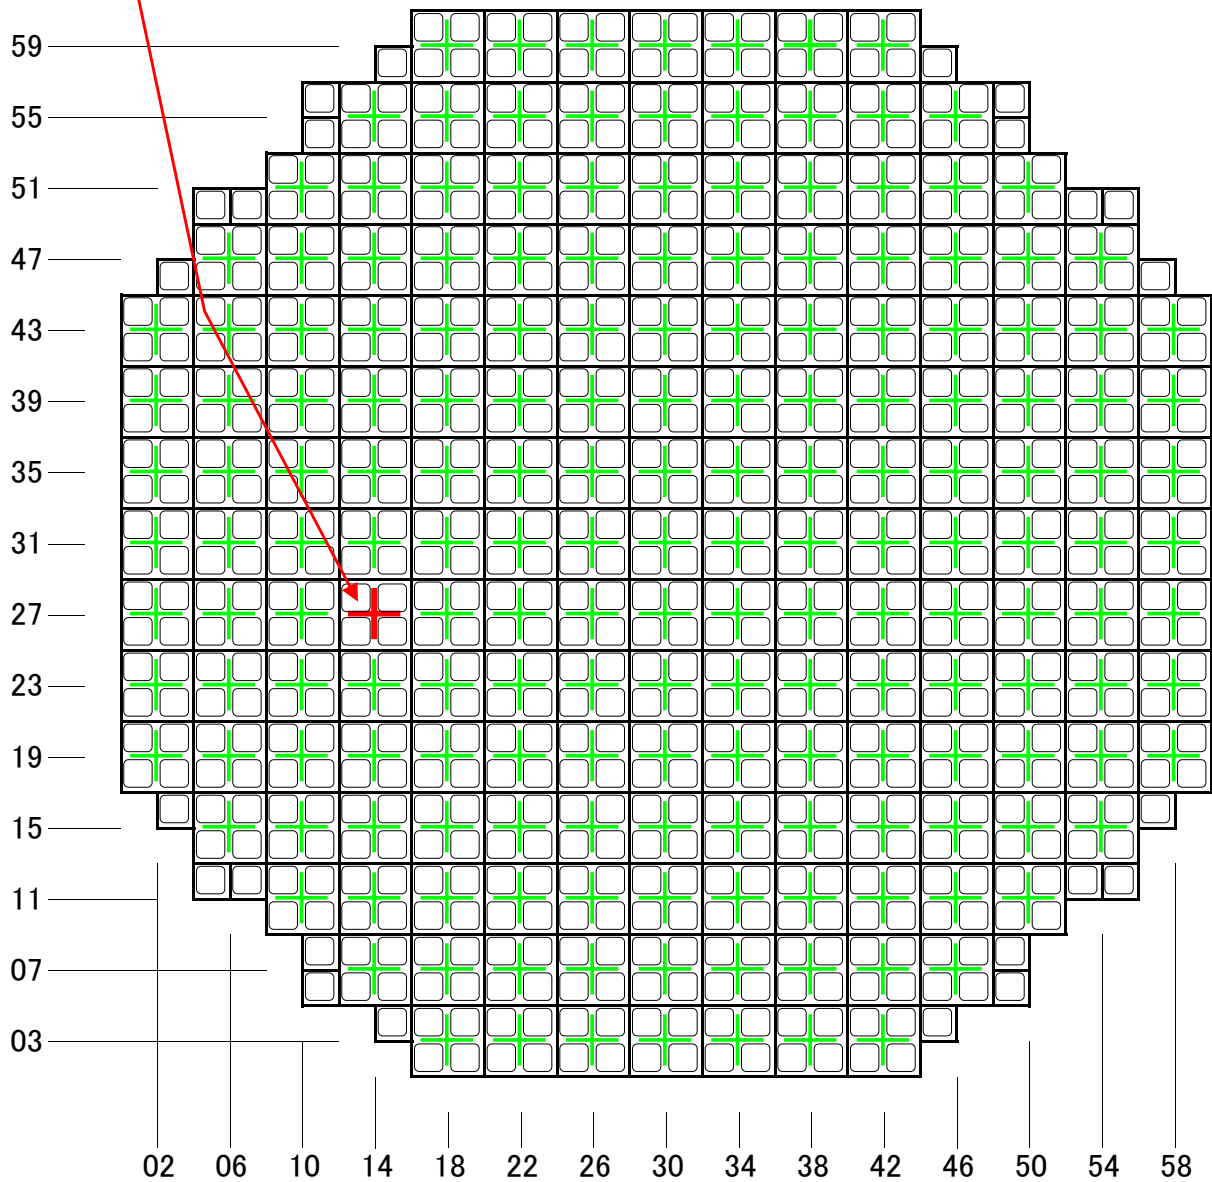
動作不良の制御棒 (14-27)
