平成 24 年 4 月 16 日
東京電力株式会社
柏崎刈羽原子力発電所

5号機 タービン建屋（管理区域）における油漏れについて

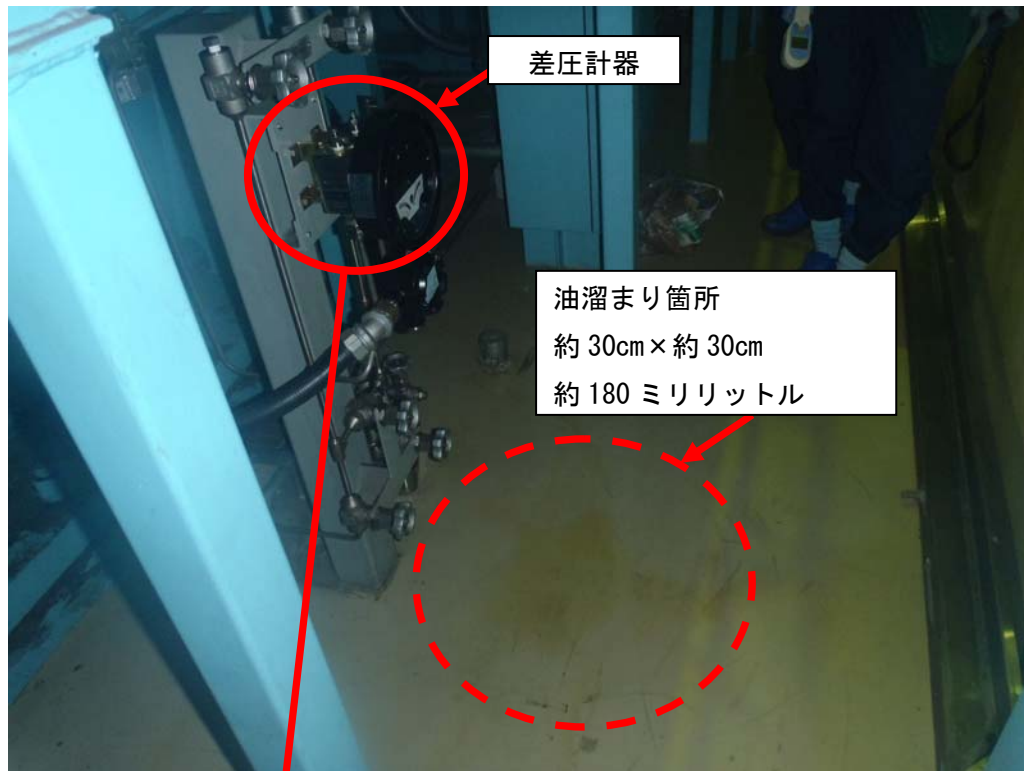
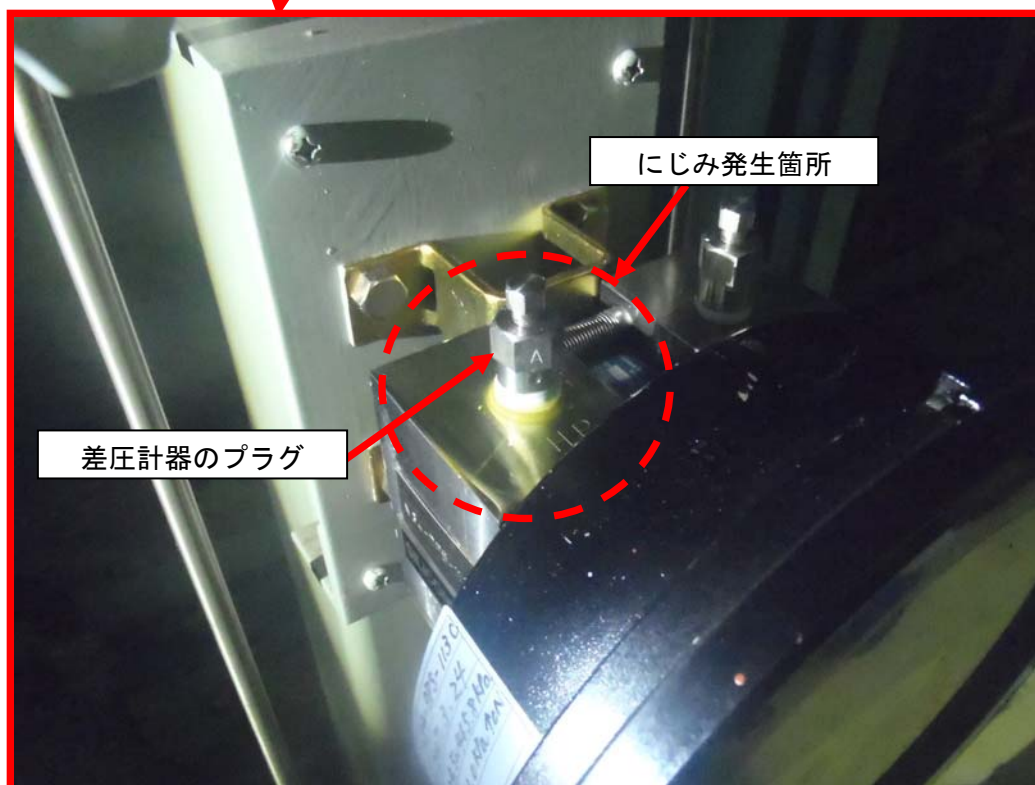
場所	5号機	
件名	タービン建屋（管理区域）における油漏れについて	
不適合の概要	<p>（事象の発生状況） 平成 24 年 4 月 13 日午前 11 時 28 分頃、5号機タービン建屋 2 階（管理区域）において、パトロール中の当直員が低圧タービン下部エリアの床面に約 180 ミリリットルの油溜まりを発見しました。漏えいは、主タービンの軸受に潤滑油を供給するラインに設置された差圧計器*のプラグ部から滴下したものであり、連続滴下はなく拭き取りによる清掃を実施しました。</p> <p>その後の確認において、平成 24 年 3 月 22 日に当該プラグから空気を抜く作業を実施しており、作業後に当該プラグの締め付けを行い漏えい確認により異常がないことを確認しておりますが、その際、プラグのゴミ噛み、傷等のシート不良により、油がにじみ滴下したものと推定しました。</p> <p>（安全性、外部への影響） 漏えいした油には放射性物質は含まれておらず、本事象による外部への放射能の影響はありません。</p> <p>* 差圧計器 油ポンプの吐出側に設置されているフィルタの目詰まりを検出するための計器。</p>	
安全上の重要度／損傷の程度	<p><安全上の重要度> 安全上重要な機器等 / <u>その他設備</u></p>	<p><損傷の程度> <input type="checkbox"/> 法令報告要 <input checked="" type="checkbox"/> 法令報告不要 <input type="checkbox"/> 調査・検討中</p>
対応状況	今後、当該プラグについては点検・手入れを行う予定です。

5号機タービン建屋（管理区域）における油漏れ状況
