場所	6号機	
件名	使用済燃料プール内の使用済燃料集合体における異物らしきものの発見について	
不適合の概要	<p>定期検査中の6号機原子炉建屋4階の使用済燃料プールにおいて、平成24年10月19日ならびに11月28日に原子力規制委員会から受領した指示文書「東京電力株式会社柏崎刈羽原子力発電所第5号機の燃料集合体ウォータ・ロッド*の曲がりについて（指示）」に基づく燃料集合体の外観点検を進めておりますが、6月23日午後3時00分頃、燃料集合体の外観確認中に燃料集合体の外周部に異物らしきものを水中カメラにて発見しました。</p> <p>それを受け、6月24日、水中カメラのビデオ映像等にて詳細を確認したところ、午前9時55分頃、異物らしきもの（確認できる範囲では、長さ：約10mm 太さ：約0.2mm（1本））であることを確認しました。</p> <p>当該燃料集合体は平成12年から平成19年まで問題なく使用した後、現在は使用済燃料として保管しており、今後使用する予定もないため、安全上の影響はありません。</p> <p>当所においては、近年、管理区域内におけるワイヤブラシ等の全面使用禁止等の厳格な異物混入防止対策に取り組んでいるところであり、新たな異物等の混入の可能性は低いものと考えております。</p> <p>* ウォータ・ロッド 燃料集合体の中央部に燃料棒と並行して設けられている中空の管で、内部に水を通すことにより燃料集合体内部の出力の最適化を図るもの。</p>	
安全上の重要度／損傷の程度	<安全上の重要度> 安全上重要な機器等 / <u>その他設備</u>	<損傷の程度> <input type="checkbox"/> 法令報告要 <input checked="" type="checkbox"/> 法令報告不要 <input type="checkbox"/> 調査・検討中
対応状況	当該燃料集合体は過去(平成12年～平成19年)に使用していたものであり、今後使用する予定はありません。また、当該の異物らしきものについては、回収が困難であることから、当該燃料集合体については、今後使用済燃料プール内で適切に保管管理を行ってまいります。

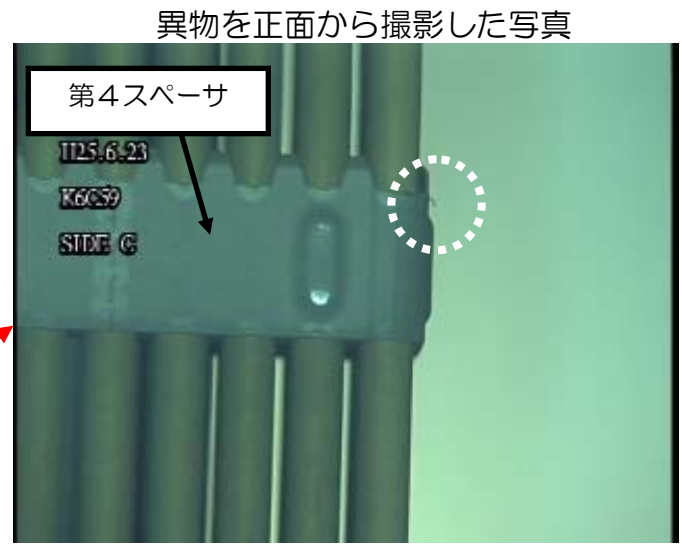
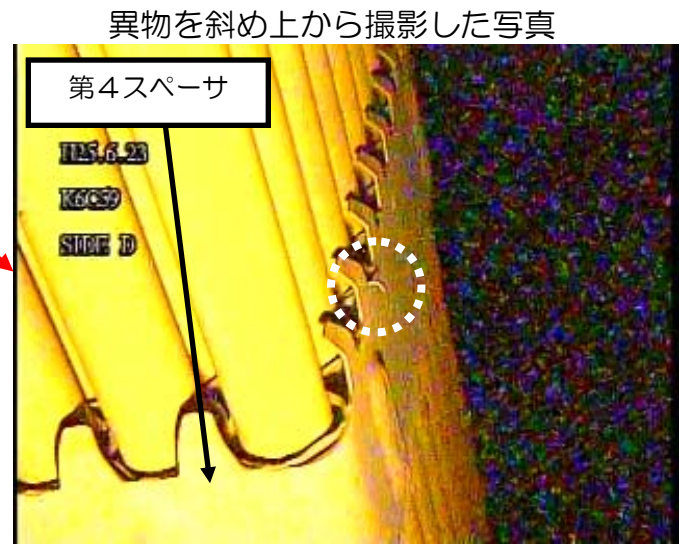
確認した異物らしきもの
(長さ約1cm、太さ約0.2mm (1本))
