| 場所 | 5号機タービン建屋地下1階（管理区域） | |
| 件名 | 原子炉給水ポンプ駆動用蒸気タービン軸受箱付近からの油漏れについて | |

5号機 原子炉給水ポンプ駆動用蒸気タービン軸受箱付近からの油漏れについて

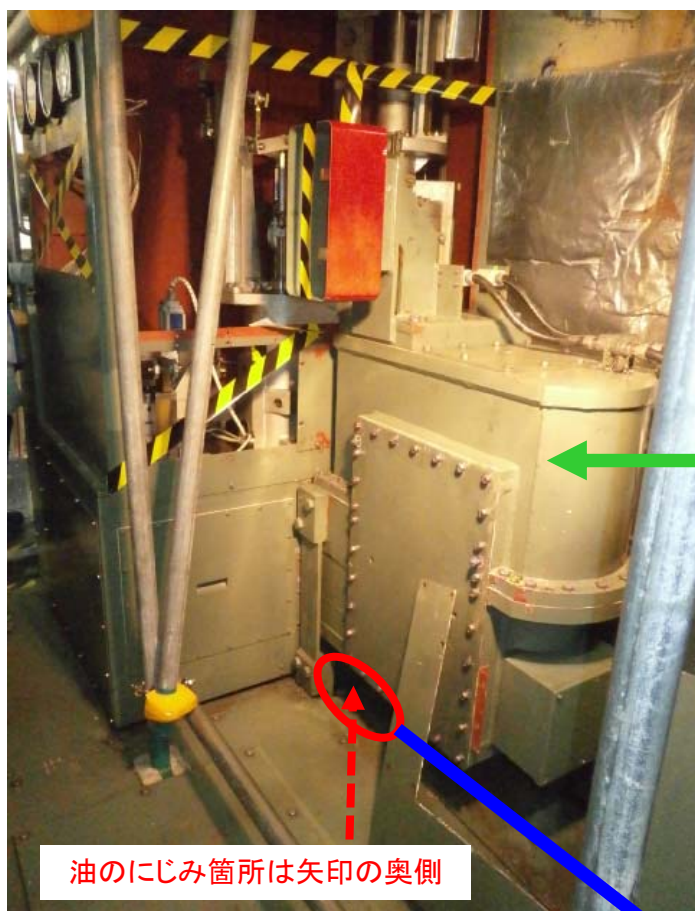
5号機 原子炉給水ポンプ駆動用蒸気タービン軸受箱付近からの油漏れについて
