| 場所 | 7号機原子炉建屋4階（管理区域） | |
| 件名 | 階段通路誘導灯電源における回路の接続不備について | |

7号機 階段通路誘導灯電源における回路の接続不備について

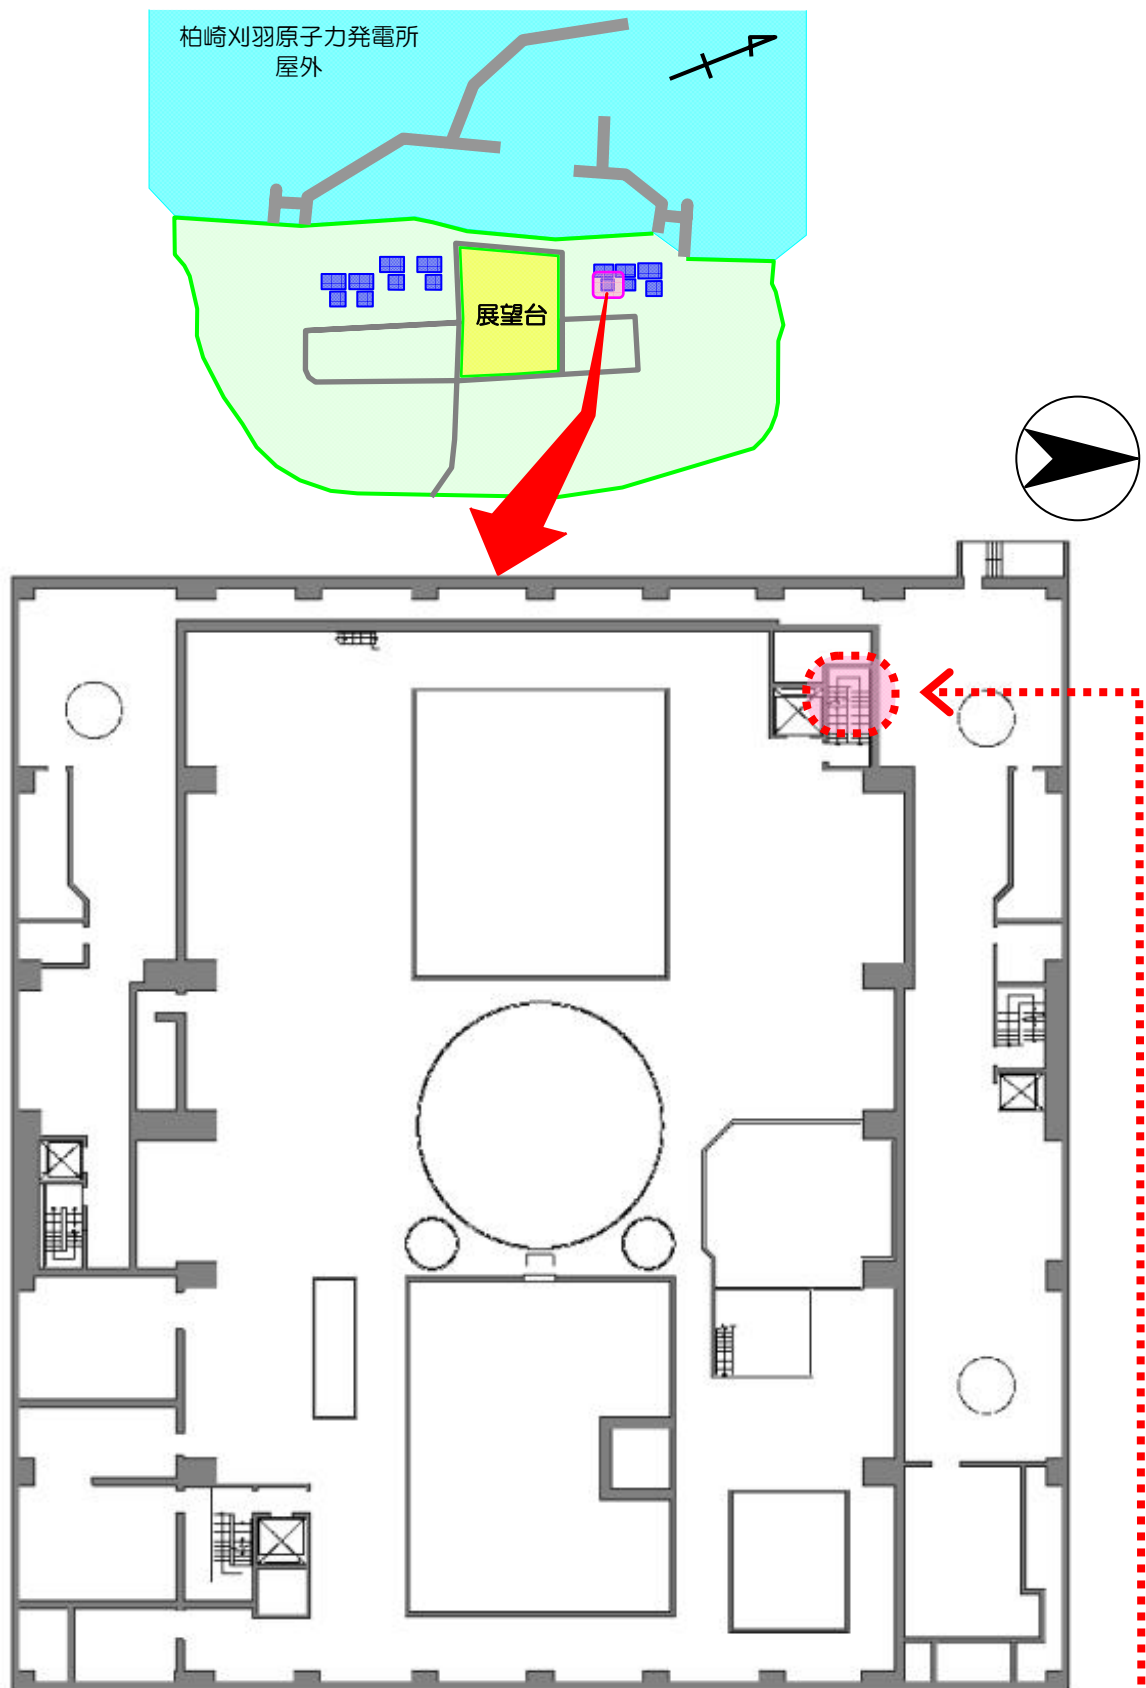
北西階段室

| 不適合の概要 | <p>当社は、当所7号機原子炉建屋4階北西階段室（管理区域）において照明器具取替作業を実施した協力企業より、本来、単独の電源回路で供給されるべき階段通路誘導灯電源の回路に、一般照明器具が接続されている箇所が1箇所あるとの報告を受けました。今回の接続不備は2012年11月7日に公表した事象と同様であり、2015年6月9日、当該事象を消防法施行規則（第28条の三）*の要求事項を満足していないと判断いたしました。</p> <p>*「消防法施行規則（第28条の三）」より一部抜粋<br/>第二十八条の三<br/>4 誘導灯の設置及び維持に関する技術上の基準の細目は、次のとおりとする。<br/>九 電源は、第二十四条第三号の規定の例により設けること。<br/>第二十四条 自動火災報知設備の設置及び維持に関する技術上の基準の細目は、次のとおりとする。<br/>三 電源は、次に定めるところにより設けること。<br/>イ <u>電源は、蓄電池又は交流低圧屋内幹線から他の配線を分岐させずにとること。</u></p> | |

| 対応状況 | <p>今回、接続不備が確認された箇所については、階段通路誘導灯電源の回路から一般照明器具を切り離し、すみやかに是正しました。</p> <p>本件と同様の接続不備は過去にも発生しており、その際には是正措置を完了していましたが、今回、新たに同様の接続不備が確認されたため、今後、更なる調査を進め、再発防止に努めてまいります。</p> | |
