5号機 海水熱交換器建屋（非管理区域）における海水の漏えいについて

柏崎刈羽原子力発電所5号機 海水熱交換器建屋 地下2階

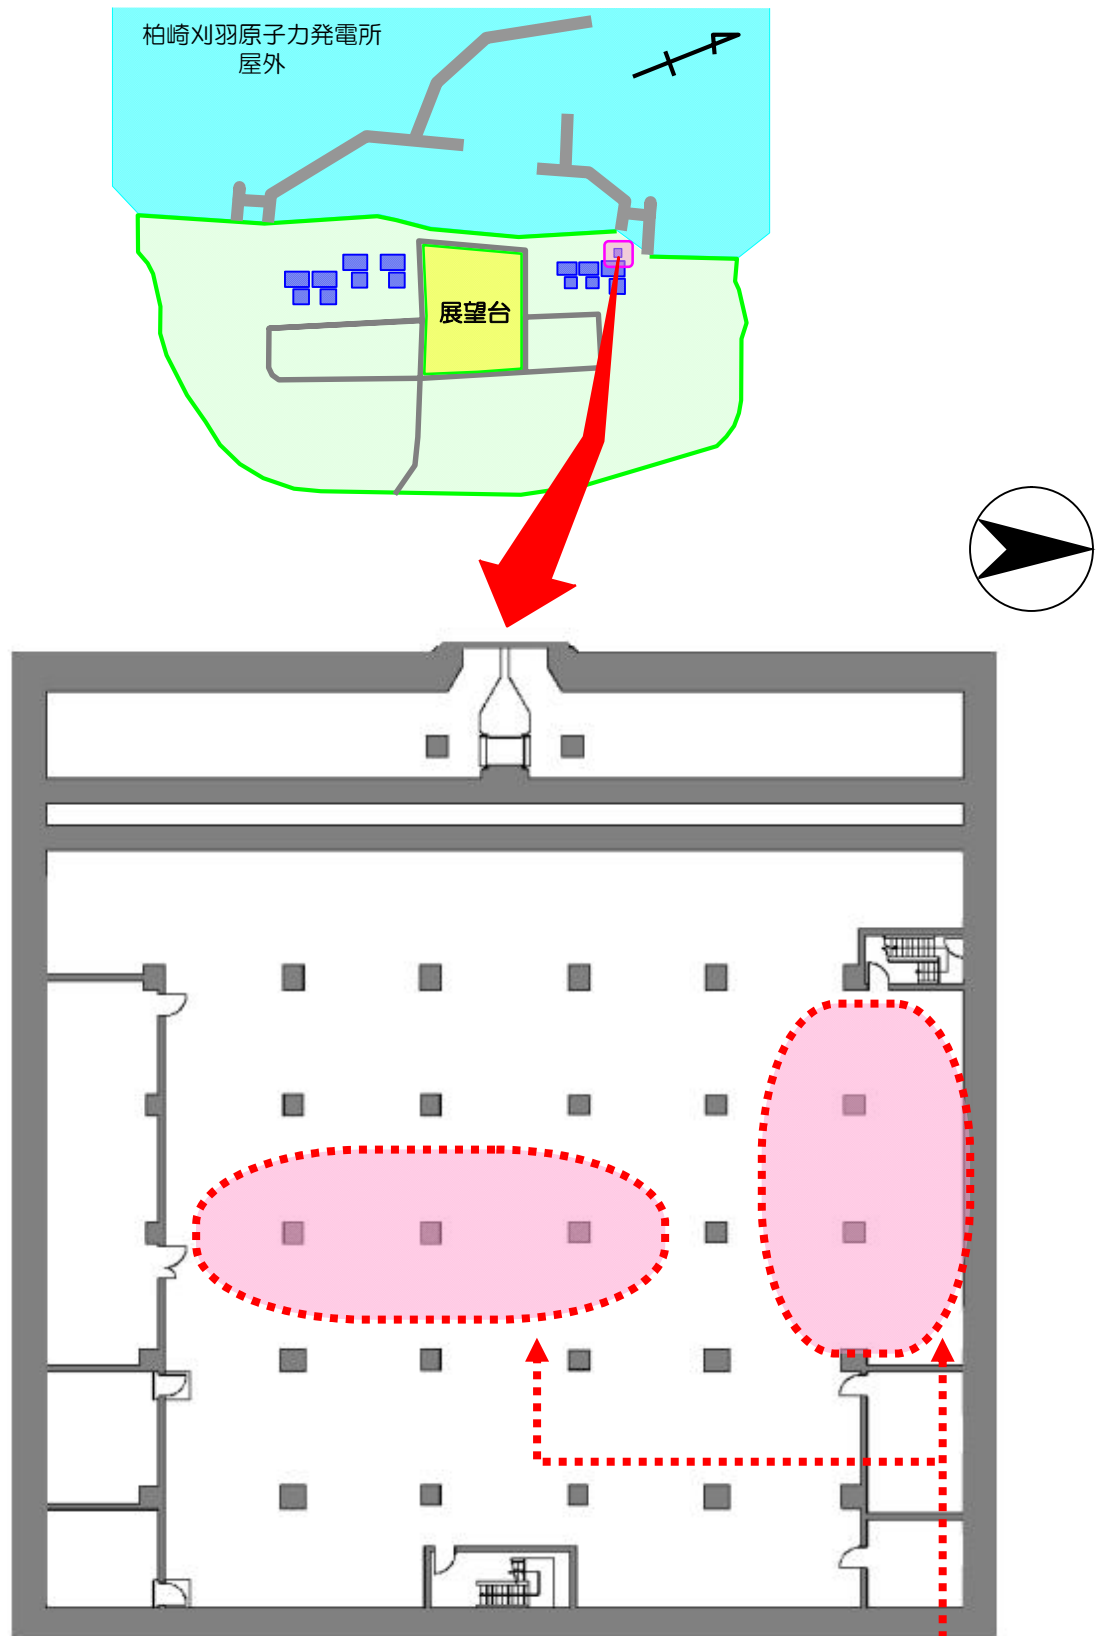
号機	5号機	
件名	海水熱交換器建屋（非管理区域）における海水の漏えいについて	
不適合の概要	<p>2018年9月4日午前10時14分頃、5号機海水熱交換器建屋地下1階において、当社社員が原子炉補機冷却海水系*の水抜き作業をおこなっていたところ、同建屋地下2階（非管理区域）の床に設置している排水設備7箇所より海水が約300リットル漏れていることを確認しました。</p> <p>原子炉補機冷却海水系の水抜き弁の閉操作を実施したことにより午前10時16分に漏えいは停止しております。</p> <p>本事象による外部への放射能の影響はありません。</p> <p>* 原子炉補機冷却海水系 原子炉建屋にある補機（ポンプの軸受等）に供給する冷却水を間接的に海水で冷却する系統</p>	
安全上の重要度／損傷の程度	<p><安全上の重要度></p> <p>安全上重要な機器等 / その他</p>	<p><損傷の程度></p> <p><input type="checkbox"/> 法令報告要</p> <p><input checked="" type="checkbox"/> 法令報告不要</p> <p><input type="checkbox"/> 調査・検討中</p>
対応状況	<p>漏えいした海水については、排水処理および清掃を完了しております。</p> <p>今後、漏えいの原因について調査を行い、再発防止対策を検討してまいります。</p>

発生場所
(タービン補機冷却水ポンプエリア)
