固体廃棄物処理建屋（非管理区域）における水の漏えいについて

柏崎刈羽原子力発電所 屋外

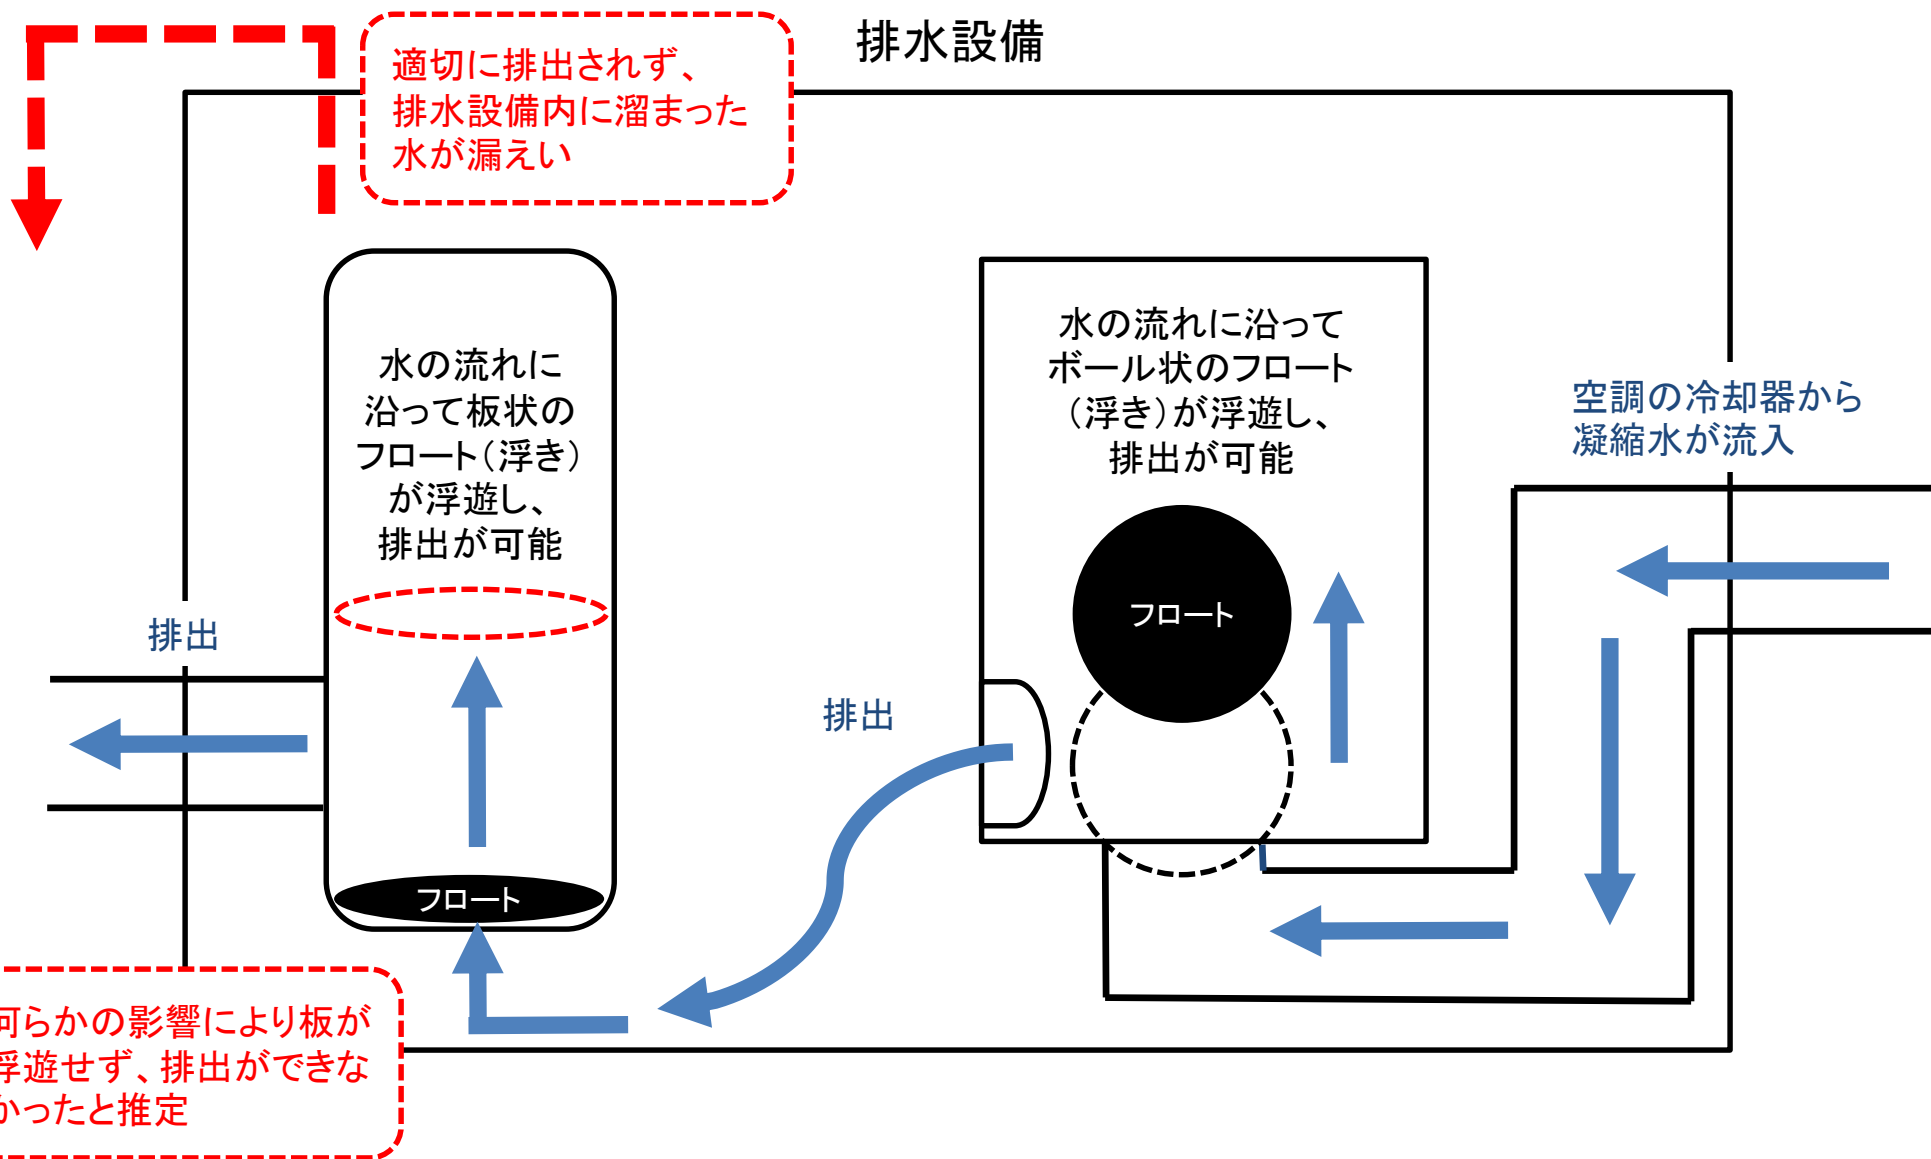
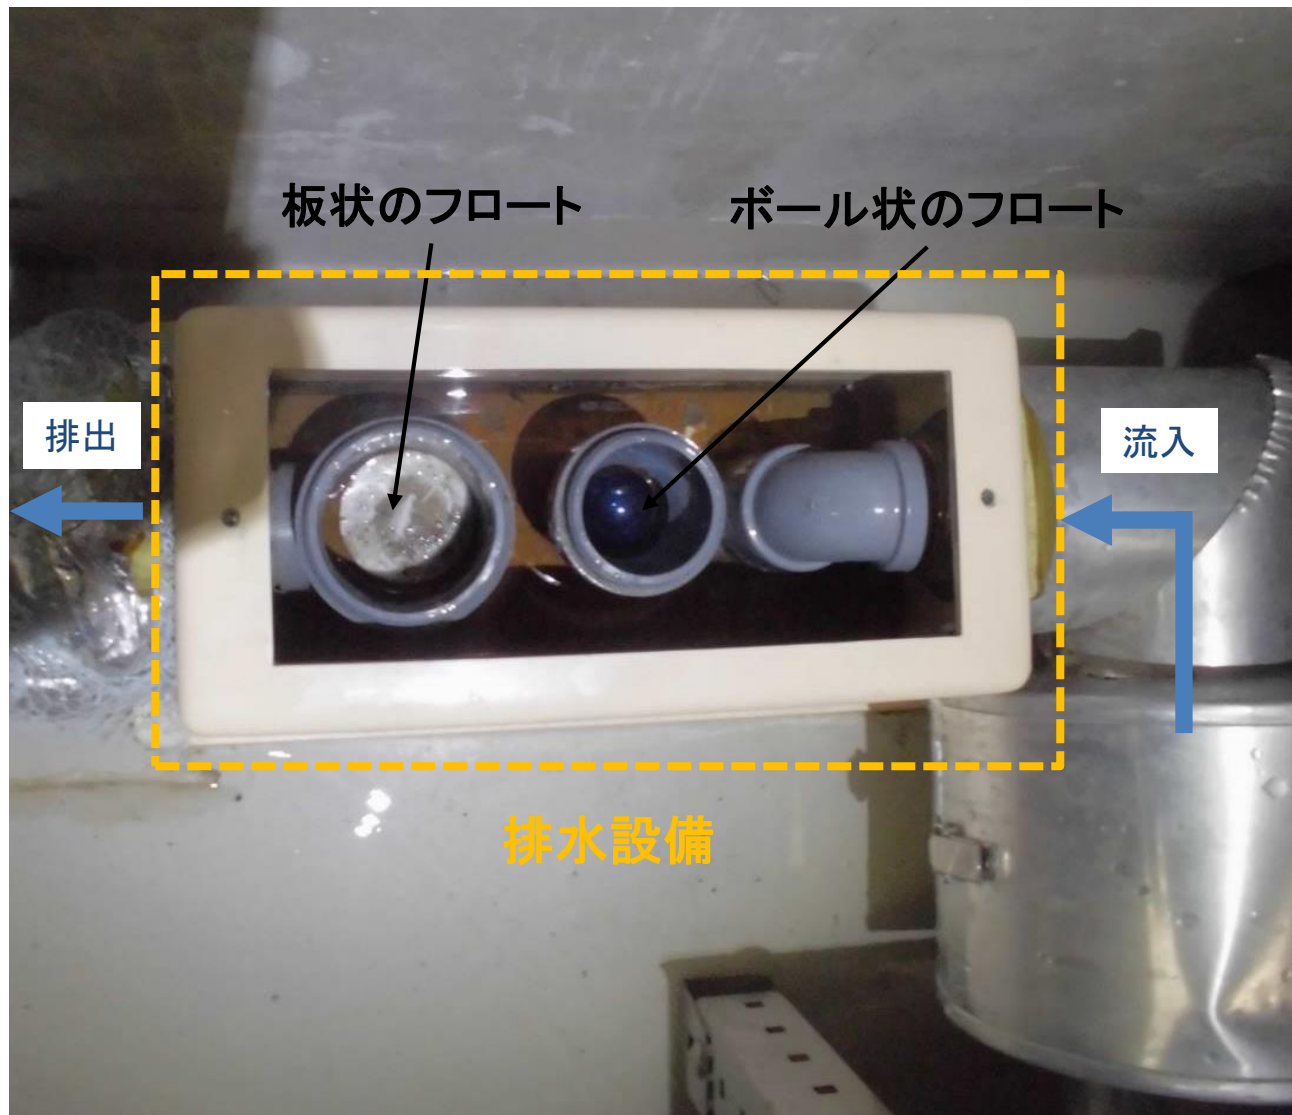
事象発生場所
(給気空調機室)

号機	—	
件名	固体廃棄物処理建屋（非管理区域）における水の漏えいについて	
不適合の概要	<p>2021年5月17日午前8時50分頃、パトロールを行っていた協力企業作業員が固体廃棄物処理建屋1階入退域エリアの床面が濡れていること（約20リットル）を確認しました。</p> <p>その後、2階にある給気空調機室を調査したところ、床面に約200リットルの水が溜まっていることを確認しました。</p> <p>漏えいは、排水設備の一時的な不具合によるもので、空調の冷却器から発生した凝縮水が排水設備から漏えいしたものと推定しております。</p> <p>また、現場確認を行い、漏えいが停止していることを確認しております。</p> <p>本事象による外部への放射能の影響はありません。</p>	
安全上の重要度／損傷の程度	<p><安全上の重要度></p> <p>安全上重要な機器等 / <u>その他</u></p>	<p><損傷の程度></p> <p><input type="checkbox"/> 法令報告要</p> <p><input checked="" type="checkbox"/> 法令報告不要</p> <p><input type="checkbox"/> 調査・検討中</p>
対応状況	<p>漏えいした水については、拭き取りにより清掃を完了しております。</p> <p>今後、漏えいの原因について排水設備の調査を行い、再発防止対策を検討してまいります。</p>
