区分：Ⅲ

<p>号機</p>	<p>5号機</p>	
<p>件名</p>	<p>原子炉建屋地下1階ケーブルトレイ貫通部からの空気の流れの確認について</p>	
<p>不適合の概要</p>	<p>2022年8月16日午前11時11分頃、巡視点検中の当社運転員が、地下1階の非管理区域にある高圧電源盤室において、当該電源盤室と地下2階の管理区域エリア（通路）を貫通するケーブルトレイと貫通部の隙間より、管理区域側から非管理区域側へ空気が流れていることを確認いたしました（1か所）。</p> <p>また、本日、当該電源盤室を調査した結果、空気の流れがある箇所を新たに3か所確認しました。</p> <div style="display: flex; justify-content: space-around;"> <div style="text-align: center;"> <p><空気の流れが確認された箇所 (高圧電源盤室から撮影)></p>

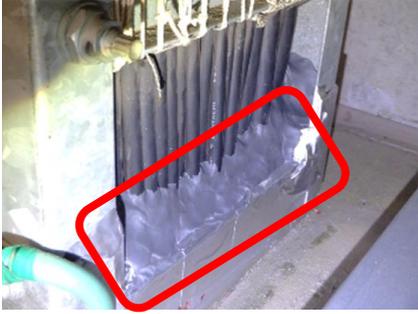
</div> <div style="text-align: center;"> <p><8/16 確認箇所閉止処置後 (高圧電源盤室から撮影)></p>

</div> </div>	
<p>安全上の重要度／損傷の程度</p>	<p><安全上の重要度></p> <p>安全上重要な機器等 / その他</p>	<p><損傷の程度></p> <p><input type="checkbox"/> 法令報告要</p> <p><input checked="" type="checkbox"/> 法令報告不要</p> <p><input type="checkbox"/> 調査・検討中</p>
<p>対応状況</p>	<p>ケーブルトレイ周辺、貫通部および管理区域内の空気について放射能測定を実施した結果、汚染がないことを確認いたしました。</p> <p>なお、当該貫通部については、養生テープやシール材による閉止処置が完了しており、空気の流れは止まっております。</p> <p>また、全号機の高圧電源盤室内の類似箇所を調査した結果、同様な空気の流れは確認されませんでした。</p>
