<p>号機</p>	<p>3号機</p>	
<p>件名</p>	<p>油漏えいに伴う低起動変圧器の停止について</p>	
<p>不適合の概要</p>	<p>2022年8月30日、3号機屋外変圧器エリア（非管理区域）において、低起動変圧器*の錆取り作業中に当該変圧器の点検口の蓋から絶縁油の漏えい（滲み程度）を確認しました。その後、漏えいが継続していることから、漏えい箇所の補修のため、当該変圧器を停止いたしました。</p> <p>なお、漏えいしている絶縁油は適宜拭き取りを実施しており、外部への流出はなく、環境への影響もありません。</p> <p>* 低起動変圧器 プラント停止中において所内電源へ電力を供給するための設備。</p> <div style="display: flex; justify-content: space-around; align-items: center;">

発生場所概略図

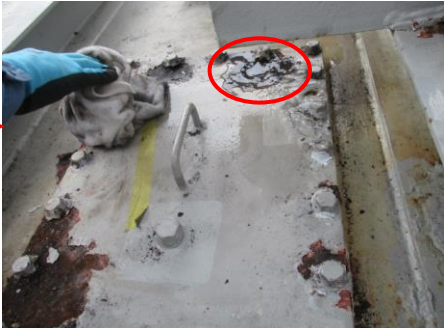
<p style="text-align: center;">漏えい箇所</p> </div>	
<p>安全上の重要度／損傷の程度</p>	<p><安全上の重要度></p> <p>安全上重要な機器等 / その他</p>	<p><損傷の程度></p> <p><input type="checkbox"/> 法令報告要</p> <p><input type="checkbox"/> 法令報告不要</p> <p><input checked="" type="checkbox"/> 調査・検討中</p>

<p>対応状況</p>	<p>今後、絶縁油が漏えいした原因調査を実施し、再発防止対策を講じてまいります。</p>
