5号機 海水熱交換器建屋（非管理区域）における海水の漏えいについて

柏崎刈羽原子力発電所5号機 海水熱交換器建屋 地下2階

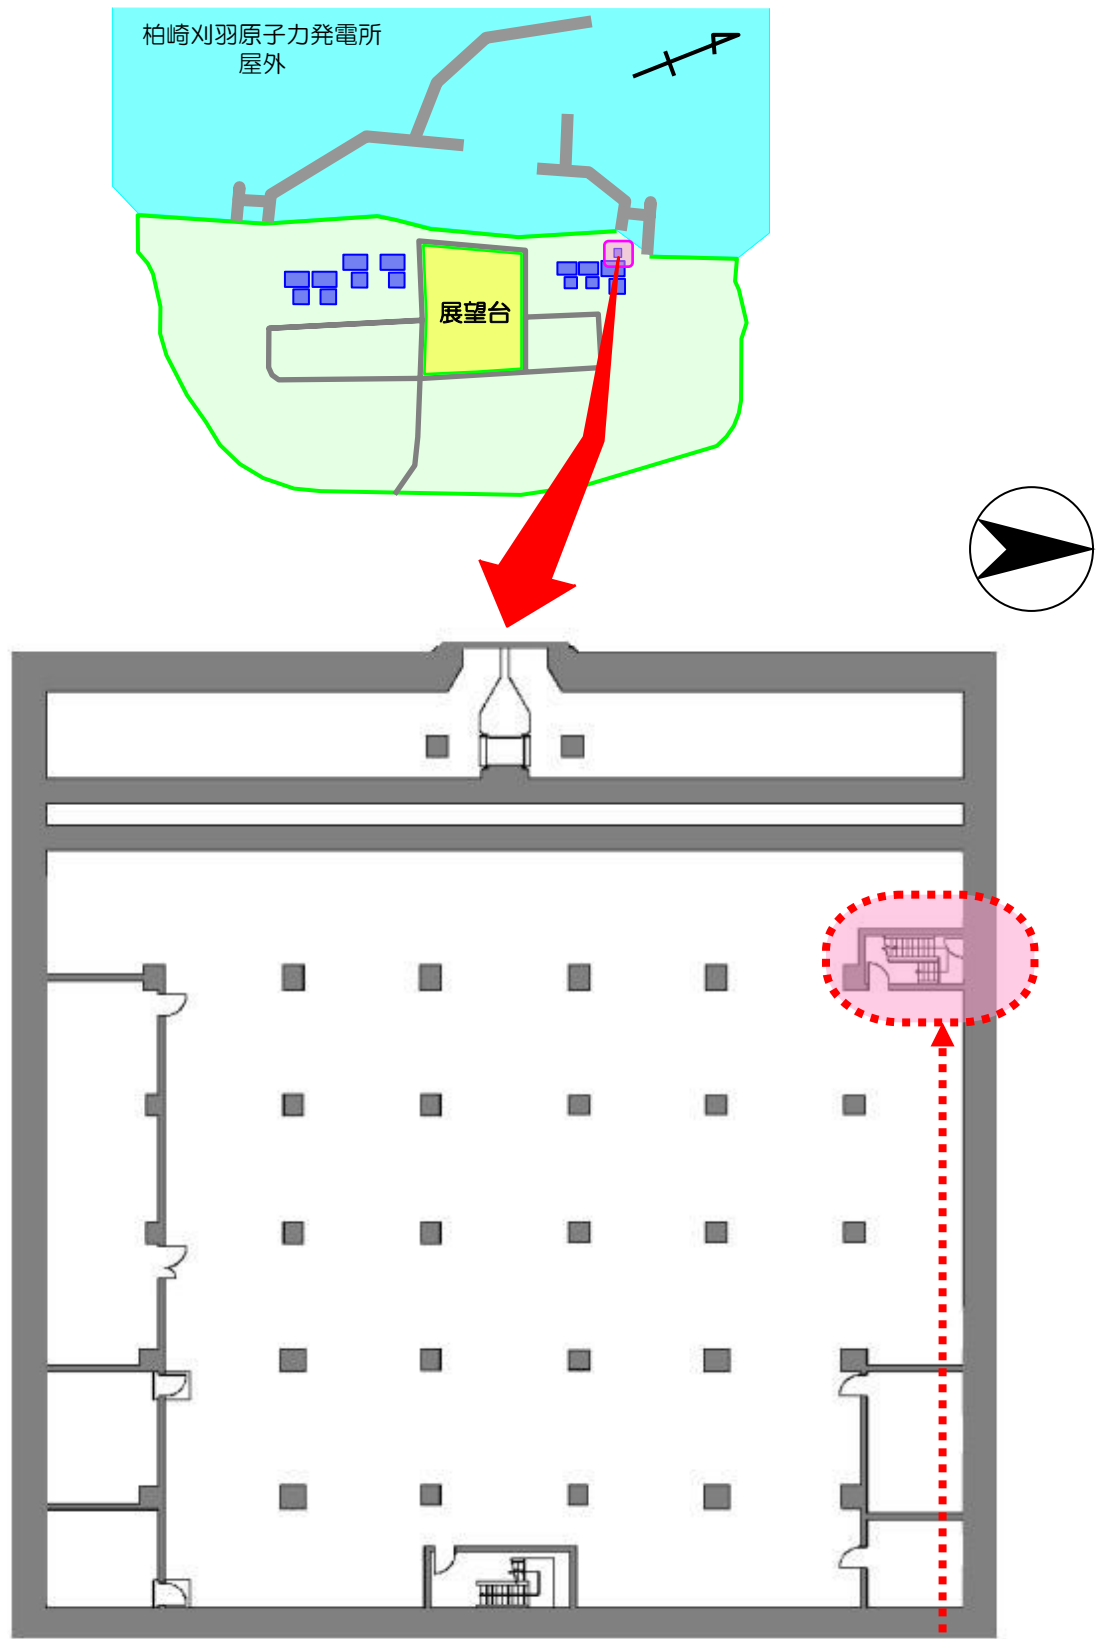
発生場所
(海水系配管スペースエリア)

<p>号機</p>	<p>5号機</p>	
<p>件名</p>	<p>海水熱交換器建屋（非管理区域）における海水の漏えいについて</p>	
<p>不適合の概要</p>	<p>2023年4月26日午後11時36分頃、5号機海水熱交換器建屋地下2階において、運転員が巡視点検を実施していたところ、海水系配管スペースエリアから水が浸み出していることを確認しました。</p> <p>その後、当該エリア内にある原子炉補機冷却海水系*の空気抜き配管の弁から海水が漏れていることを確認したことから、当該弁を閉め、海水の漏えいは停止しました。</p> <p>海水の漏えい量は約48,000Lと推計しています。</p> <p>また、現時点で当該配管に異常はなく、弁から漏えいした原因について確認しております。</p> <p>なお、外部への放射能の影響はありません。</p> <p>* 原子炉補機冷却海水系 原子炉建屋内の設備（非常用ディーゼル発電機、空調機等）を冷却する原子炉補機冷却水系を、熱交換器を介して海水で冷却するシステムであり、ポンプ1台あたり、2,460,000L/hの吐出流量。</p> <p style="text-align: center;">＜イメージ図＞</p> <p style="text-align: center;">北西階段室 海水系配管スペースエリア</p> <p style="text-align: center;">※ポンプ起動後、漏えいの停止確認までの海水の漏えい量（約33時間）</p>	
<p>安全上の重要度／損傷の程度</p>	<p>＜安全上の重要度＞</p> <p>安全上重要な機器等 / その他</p>	<p>＜損傷の程度＞</p> <p><input type="checkbox"/> 法令報告要</p> <p><input checked="" type="checkbox"/> 法令報告不要</p> <p><input type="checkbox"/> 調査・検討中</p>
<p>対応状況</p>	<p>今後、漏えいの原因を調査し、再発防止対策を講じてまいります。</p>
