号機	5号機	
件名	原子炉建屋（管理区域）における水の漏えいについて	
不適合の概要	<p>2023年11月20日午前11時25分頃、5号機原子炉建屋地下中3階の炉水サンプリングラック室で水質分析作業を実施するため、当社社員が室外で弁の操作を行った後、室内に入ったところ、導電率計*より約1.2Lの水の漏えいを確認しました。</p> <p>直ちに弁を閉めたことにより漏えいは停止しました。</p> <p>漏えいした水の放射エネルギーは1.03×10^5ベクレルでした。</p> <p>なお、当社社員に放射性物質の付着は無く、水は漏えいの拡大を防止するための堰内にとどまっており、外部への放射能の影響はありません。</p> <p>※導電率計 水に不純物が溶け込むと電気が流れやすくなることを利用して、導電率（どの程度電気が流れやすいか）を測定し、水質管理を行うため設置されている計器。</p> <p>現場写真<導電率計></p>

5号機 原子炉建屋（管理区域）における水の漏えいについて

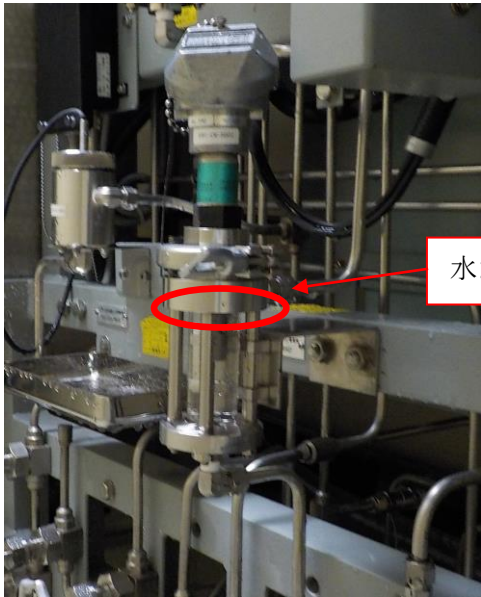
<p>水が漏えいした個所</p>	
安全上の重要度／損傷の程度	<p><安全上の重要度></p> <p>安全上重要な機器等 / <u>その他</u></p>	<p><損傷の程度></p> <p><input type="checkbox"/> 法令報告要</p> <p><input checked="" type="checkbox"/> 法令報告不要</p> <p><input type="checkbox"/> 調査・検討中</p>
対応状況	今後、原因調査と再発防止を検討してまいります。
