| <p>号機</p> | <p>5号機</p> | |
| <p>件名</p> | <p>非常用ディーゼル発電機の不具合について</p> | |

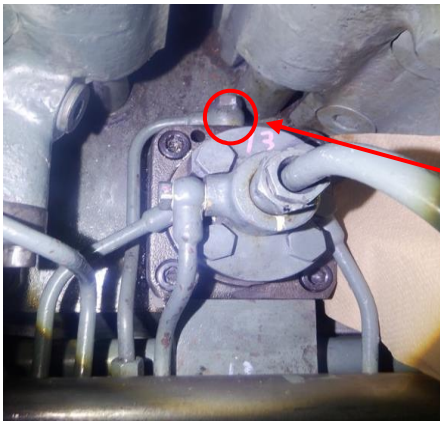
| <p>不適合の概要</p> | <p>2024年1月16日午後4時45分頃、5号機原子炉建屋付属棟1階、高圧炉心スプレイ系ディーゼル発電機室（非管理区域）にて、非常用ディーゼル発電機の定例試験後の現場確認中に、当社社員が燃料配管の継ぎ手部分から油（約0.8L）が漏れていることを確認しました。そのため、燃料配管への燃料の供給を停止し、漏えいが止まったことを確認しております。</p> <p>その後、公設消防へ連絡しました。</p> <p>なお、漏れた油は堰にとどまっており、油の外部等への流出はなく、環境への影響はありません。</p> <p style="text-align: right;">＜上から見た図＞</p> <div style="display: flex; justify-content: space-around; align-items: center;"> <div style="text-align: center;"> <p>発電機</p> <p>漏えい箇所</p> </div> </div> <p style="text-align: center;">＜横から見た図＞</p> | |

| <p>対応状況</p> | <p>今後、油が漏れた原因を調査し、再発防止対策を講じてまいります。</p> | |
