| 件名 | トラックからの油漏れについて | |

# トラックからの油漏れについて

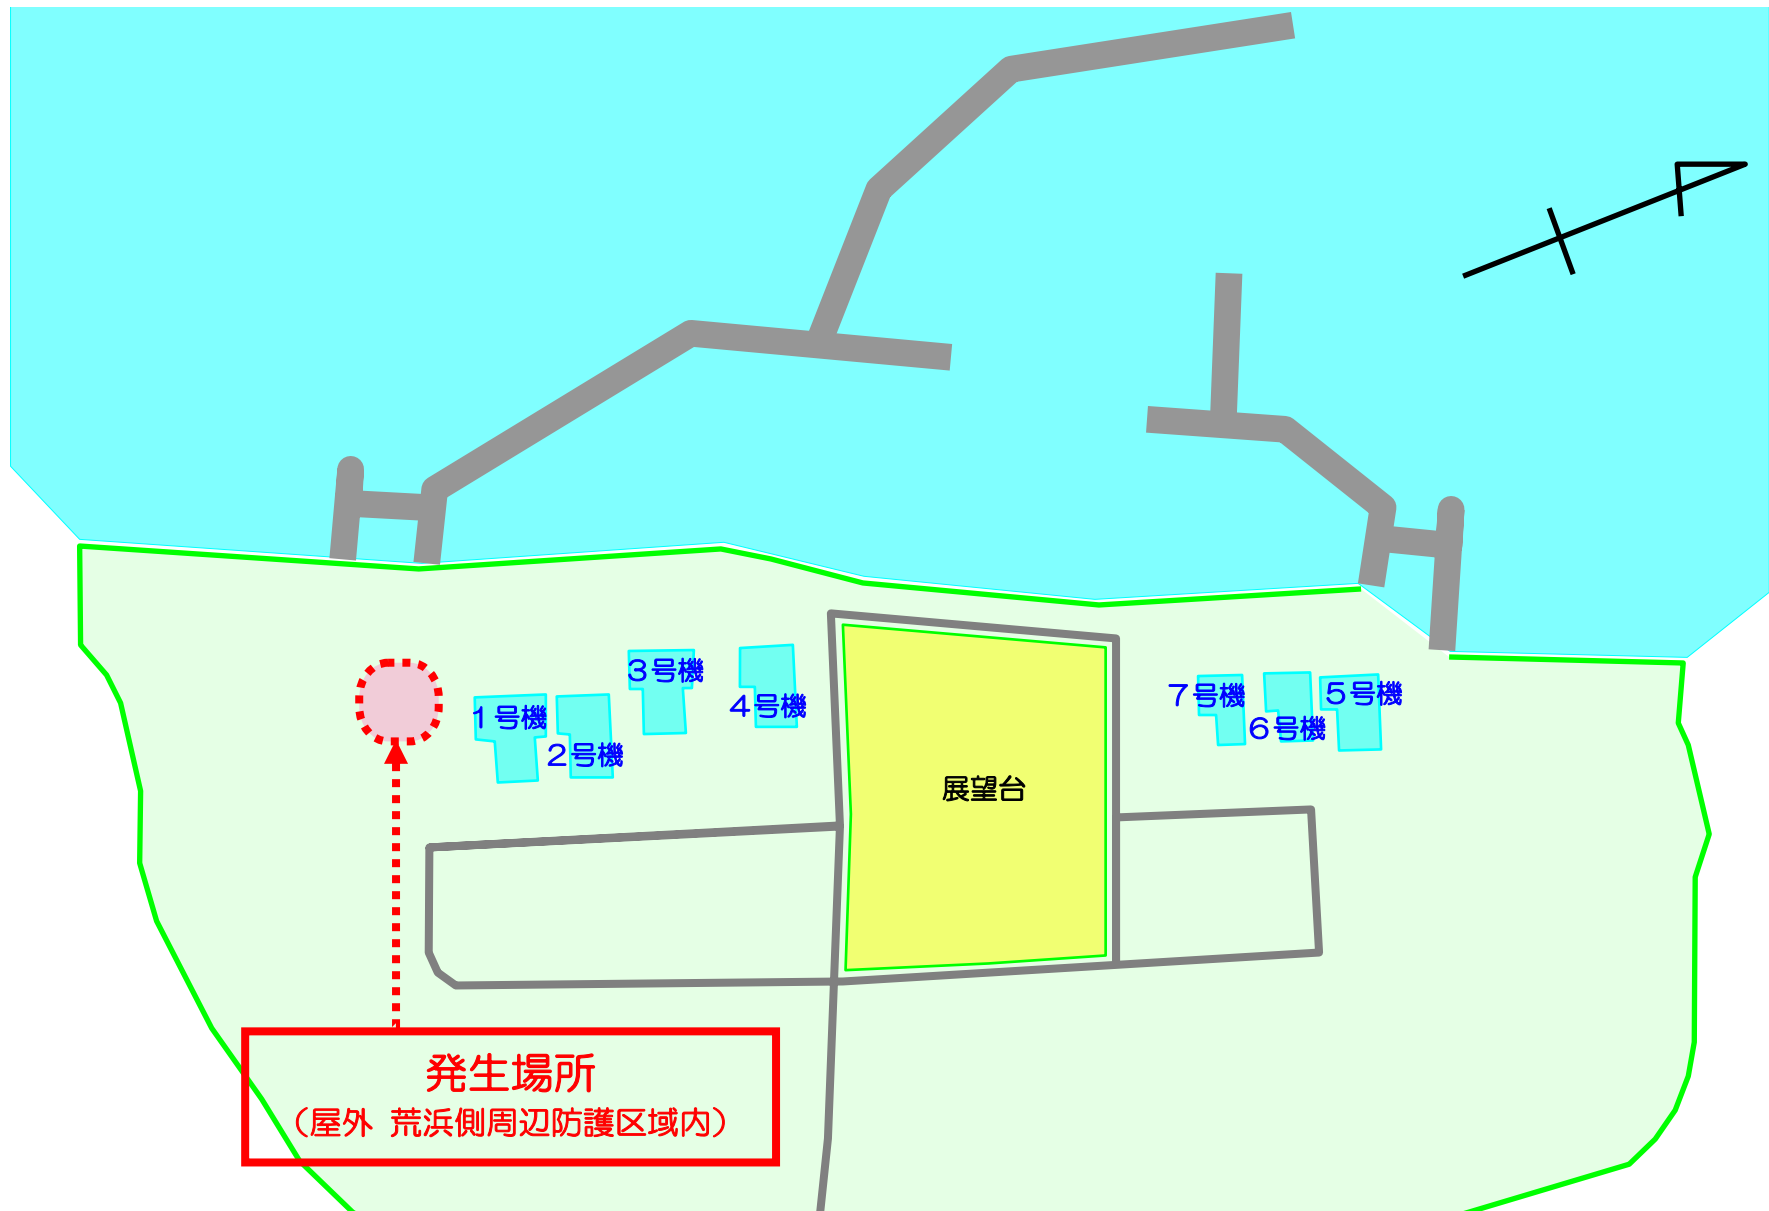
柏崎刈羽原子力発電所 屋外

| 不適合の概要 | <p>2025 年 11 月 13 日午後 2 時 00 分ごろ、荒浜側周辺防護区域内において、土砂運搬作業中のトラックが後退した際、仮置した杭をタイヤで踏み、杭が燃料タンクに刺さったことにより、タンク内の軽油が漏れました。</p> <p>公設消防による現場確認の結果、漏れた軽油の量は、地面へ約 20 リットル、受け皿へ約 30 リットルの計 50 リットルであり、火災の恐れは無いと判断されております。</p> <p>また、地面に漏れた軽油に対して、その場で中和剤にて処理を実施しております。</p> <p>なお、漏れた軽油の港湾への流出は確認されております。</p> | |

| 対応状況 | <p>本事象を踏まえ、発電所関係者に周知し注意喚起を行うとともに、再発防止に努めてまいります。</p> | |
