排気筒ドレン配管からの空気漏えいについて

柏崎刈羽原子力発電所 1号機 屋外

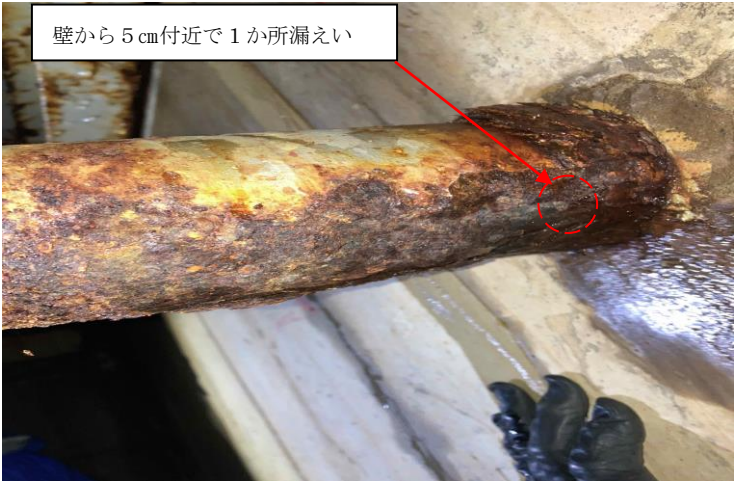
号機	1 号機	
件名	排気筒ドレン配管からの空気漏えいについて	
不適合の概要	<p>2026 年 1 月 21 日午後 3 時 30 分ごろ、1・2 号機排気筒下部にあるトレンチ※1 内にて、協力企業作業員が排気筒ドレン配管※2（配管内部は管理区域）から空気が漏えいしていることを確認しました。</p> <p>当該箇所の放射能測定の結果、汚染は確認されていません。また、排気筒モニタの数値にも変動がないことから、外部への放射能の影響はありません。</p> <p>※1 トレンチ：配管等を敷設するための地下に設けた通路 ※2 排気筒ドレン配管：雨水を排水するための配管</p> <p><現場状況></p> <div><div>壁から 5 cm 付近で 1 か所漏えい</div>

</div>	
安全上の重要度／損傷の程度	<p><安全上の重要度></p> <p>安全上重要な機器等 / その他</p>	<p><損傷の程度></p> <div><input type="checkbox"/> 法令報告要</div> <div><input checked="" type="checkbox"/> 法令報告不要</div> <div><input type="checkbox"/> 調査・検討中</div>
対応状況	<p>配管に錆が生じており、そこからの漏えいを確認していることから 1 月 21 日に補修を実施しております。</p>
