<p>号機</p>	<p>5号機</p>	
<p>件名</p>	<p>海水熱交換器建屋（非管理区域）におけるけが人の発生について</p>	
<p>不適合の概要</p>	<p>2026年4月8日午前10時09分頃、5号機海水熱交換器建屋（非管理区域）において、当社社員が、原子炉補機冷却水系ポンプの弁を操作する際、ハンドルの持ち手が固着し、回らなかったため、ハンドルの回転に右手を持っていかれ、右手中指を負傷しました。 そのため、午前10時42分に業務車にて医療機関へ搬送しました。</p>

5号機海水熱交換器建屋におけるけが人の発生について

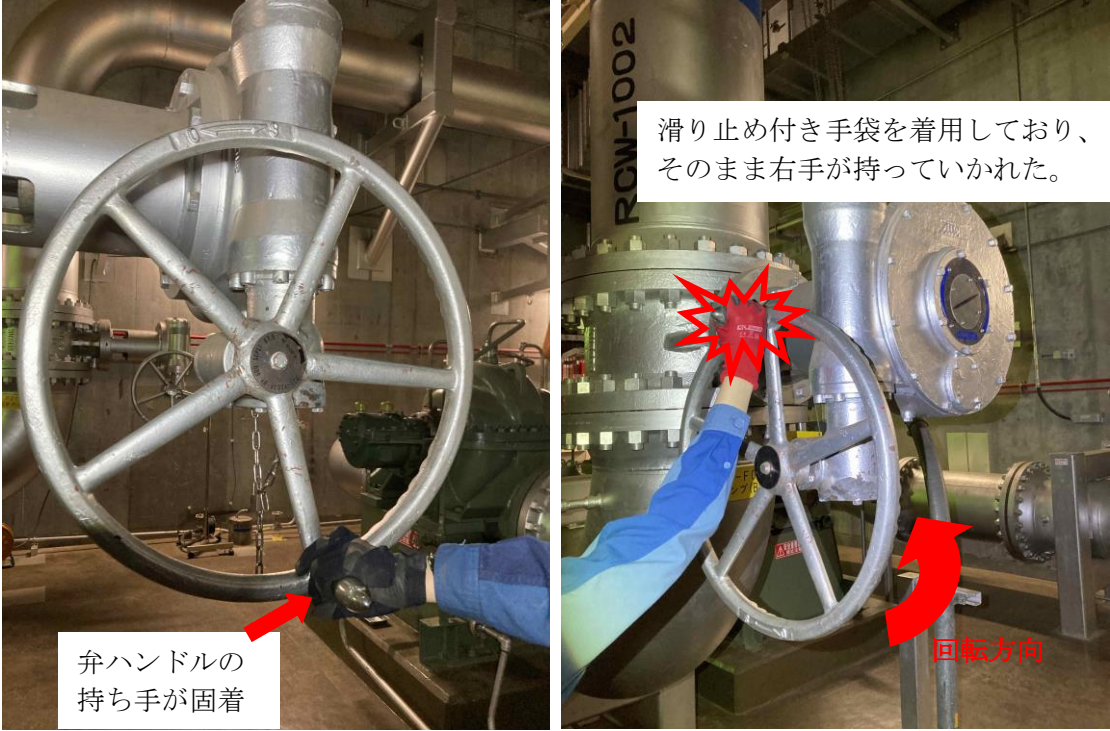
<p>弁ハンドルの持ち手が固着</p> <p>滑り止め付き手袋を着用しており、そのまま右手が持っていかれた。</p> <p>回転方向</p>	
<p>安全上の重要度／損傷の程度</p>	<p><安全上の重要度></p> <p>安全上重要な機器等 / <u>その他</u></p>	<p><損傷の程度></p> <p><input type="checkbox"/> 法令報告要</p> <p><input checked="" type="checkbox"/> 法令報告不要</p> <p><input type="checkbox"/> 調査・検討中</p>
<p>対応状況</p>	<p>医療機関での診察の結果、「右中指挫創・右中指PIP関節尺側*側副靭帯断裂」と診断されました。 ※右中指第二関節の小指側</p> <p>今回の事例を踏まえ、発電所関係者に周知し注意喚起を行うとともに、再発防止に努めてまいります。</p>
