<p>号機</p>	<p>7号機</p>	
<p>件名</p>	<p>タービン建屋（非管理区域）における海水の漏えいについて</p>	
<p>不適合の概要</p>	<p>2026年6月17日午前0時6分頃、7号機タービン建屋の中地下2階の電解鉄イオン供給装置*エリアにおいて、巡視点検中の運転員が、電解鉄イオン供給装置の出口配管の継ぎ目部から、約26,000Lの海水が漏えいしていること確認しました。</p> <p>そのため、漏えい箇所の前後にある弁を閉め、午前0時17分に漏えいは停止しました。</p> <p>なお、漏えいしたのは海水であり、汚染はないことから、外部への放射能の影響はありません。</p> <p>* 電解鉄イオン供給装置 熱交換器伝熱管内部の海水による腐食を防止するために、鉄イオンを供給し被膜を形成する装置</p> <div style="display: flex; justify-content: space-around;">

柏崎刈羽原子力発電所7号機 タービン建屋 中地下2階

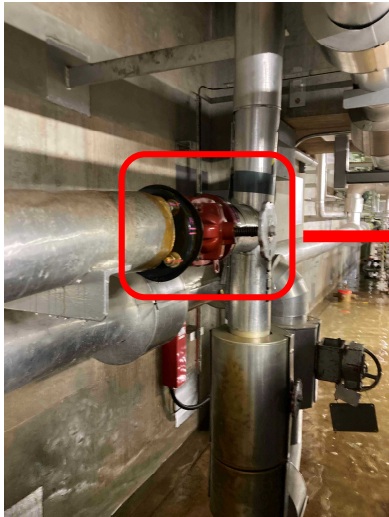
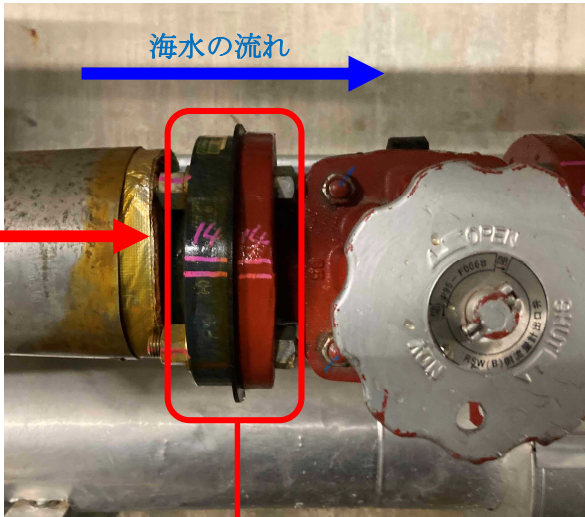
</div> <p><電解鉄イオン供給装置の出口配管> 海水の漏えい箇所</p>	
<p>安全上の重要度／損傷の程度</p>	<p><安全上の重要度></p> <p>安全上重要な機器等 / その他</p>	<p><損傷の程度></p> <p><input type="checkbox"/> 法令報告要</p> <p><input checked="" type="checkbox"/> 法令報告不要</p> <p><input type="checkbox"/> 調査・検討中</p>
<p>対応状況</p>	<p>今後、海水が漏えいした原因調査を実施し、再発防止対策を講じてまいります。</p>

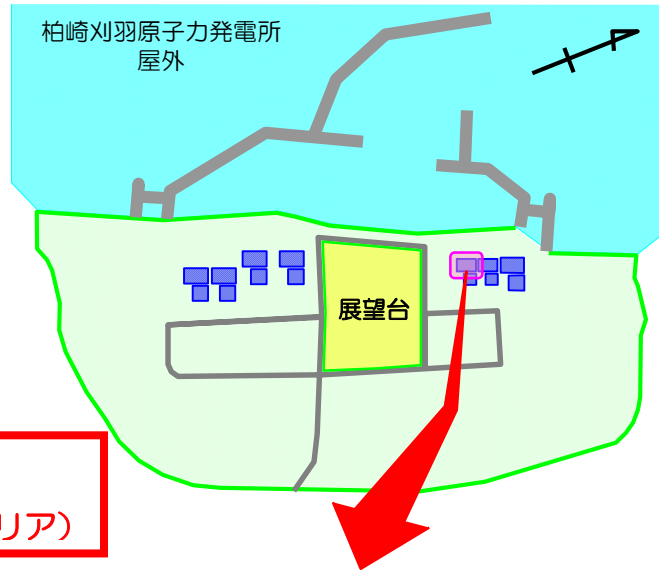
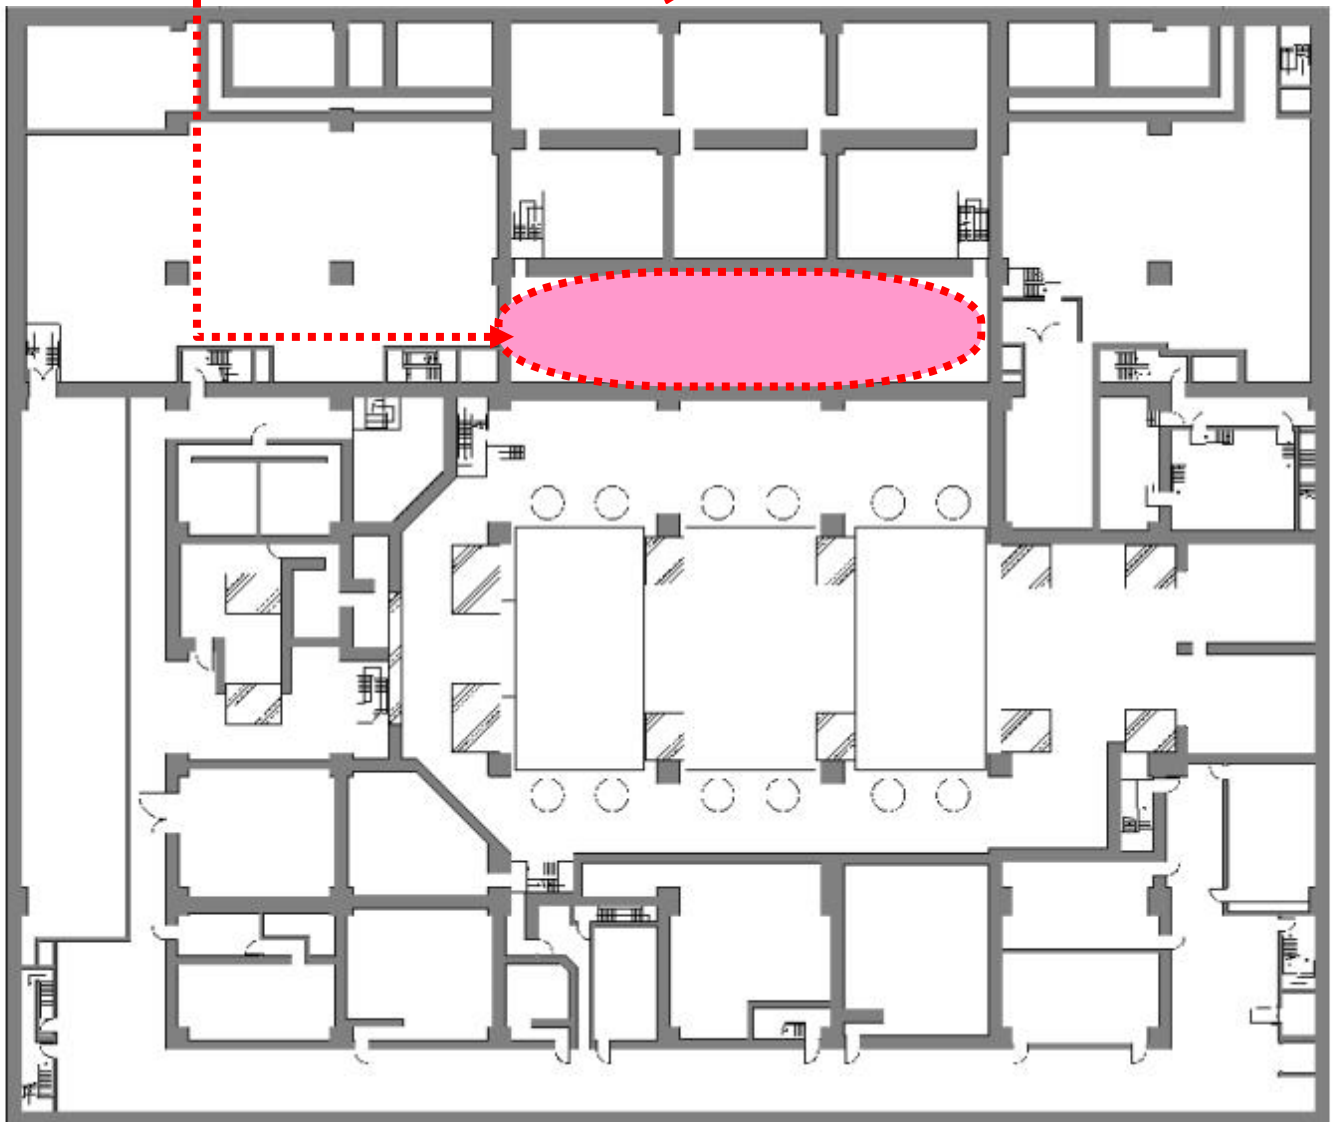
発生場所概略図

発生場所
(電解鉄イオン供給装置エリア)
