| 件名 | タービン建屋（管理区域）における油漏れについて | |

# 7号機タービン建屋（管理区域）における油漏れについて

2026年9月8日  
東京電力ホールディングス株式会社  
柏崎刈羽原子力発電所

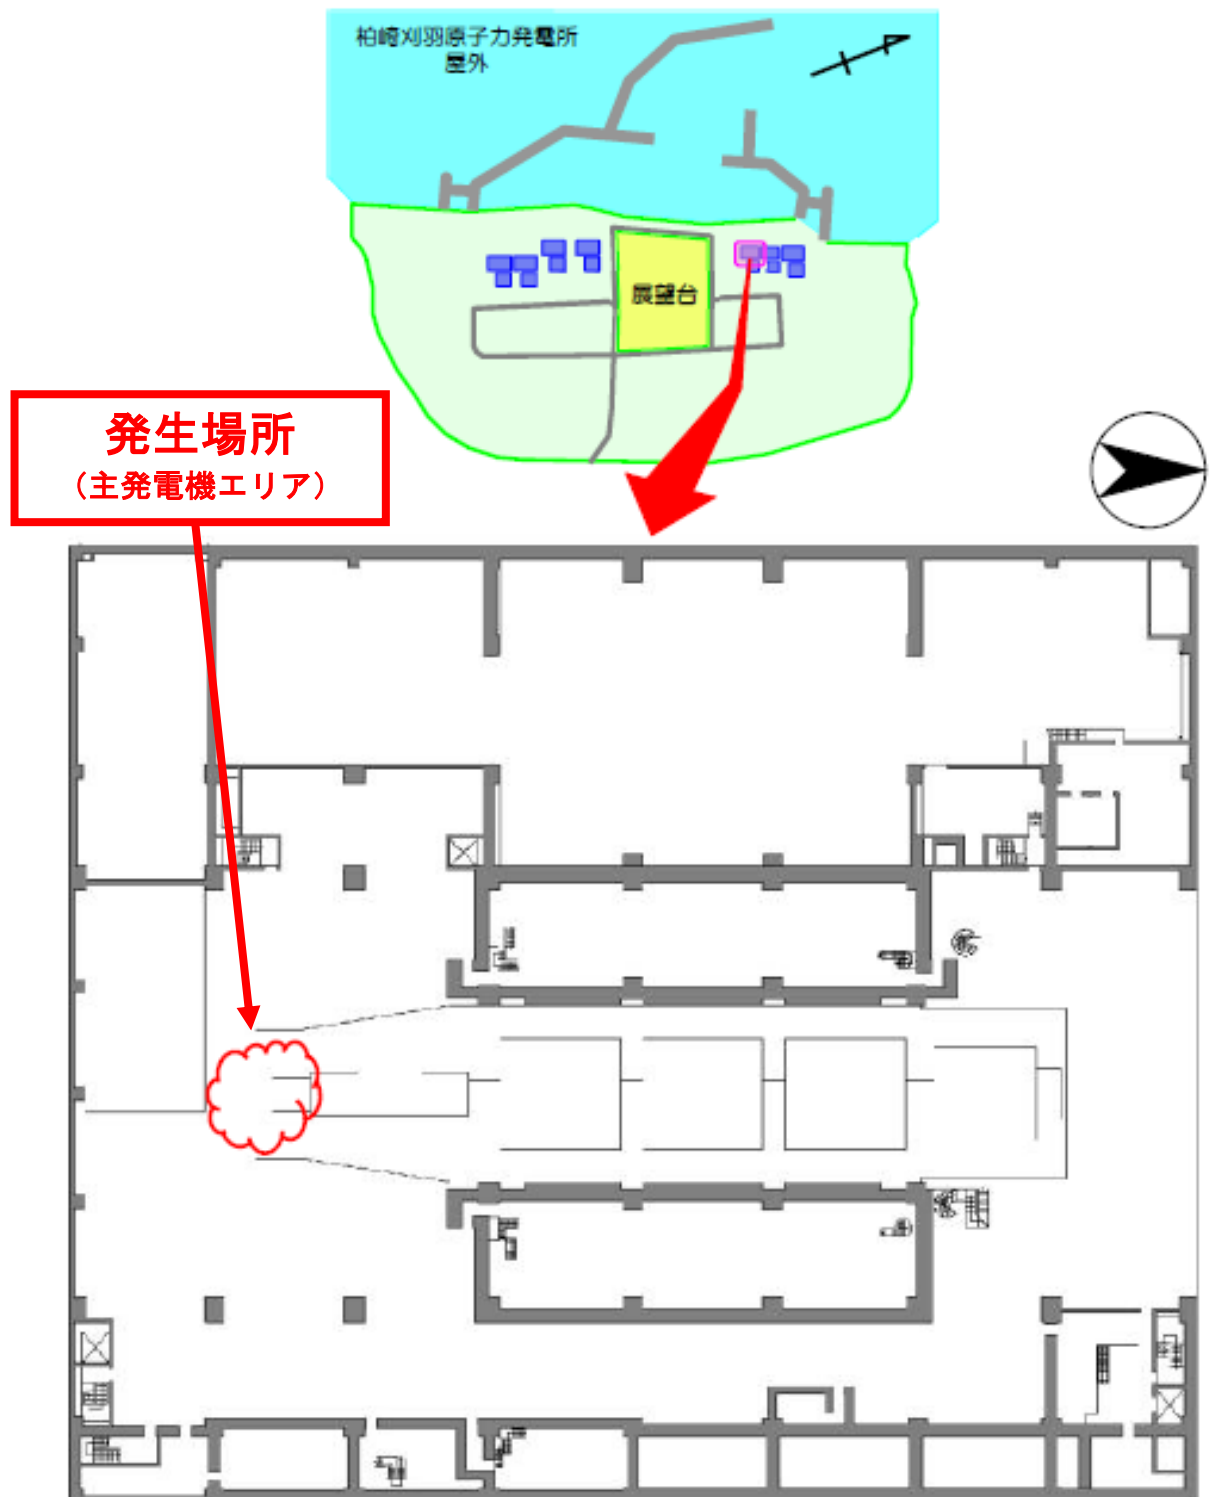
# 発生場所概略図

| 不適合の概要 | <p>2026 年 9 月 7 日午前 10 時 15 分頃、7 号機タービン建屋 2 階の主発電機エリアにて、主タービンの油系ポンプを起動したところ、主タービンの発電機側軸受の軸振動計を取り外した開口部から、潤滑油が漏えい（約 20L）していることを確認しました。</p> <p>そのため、油系ポンプを停止し、午前 10 時 18 分に漏えいは止まっております。</p> <p>漏れた潤滑油はすでに拭き取りを行っており、当該エリア外への流出はなく、環境への影響はありません。</p> <p>なお、潤滑油の漏えいがあったことから、一般回線にて公設消防へ連絡しました。</p> | |

| 対応状況 | 今後、油が漏えいした原因調査を実施し、再発防止対策を講じてまいります。 | |

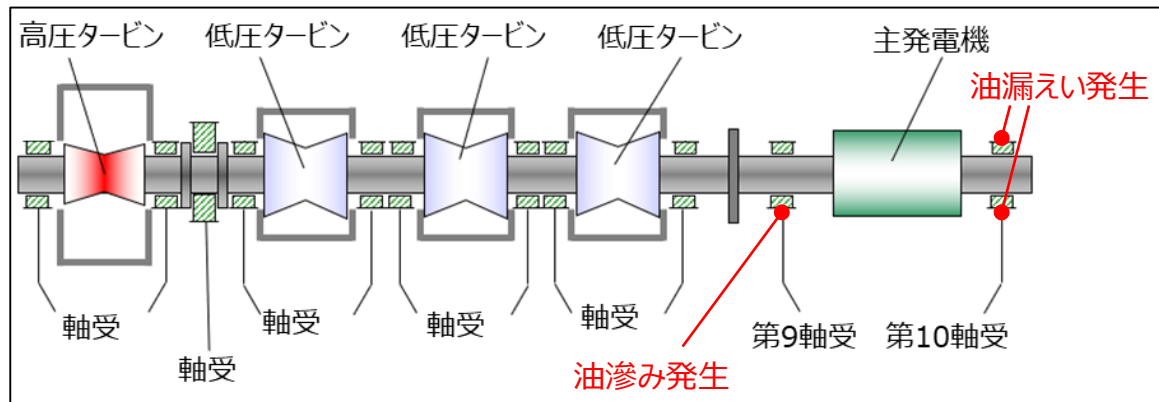
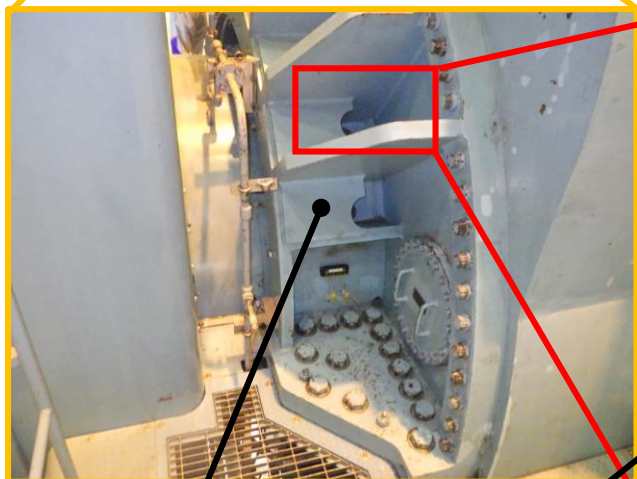
7号機 主タービン・主発電機 概略図

第10軸受

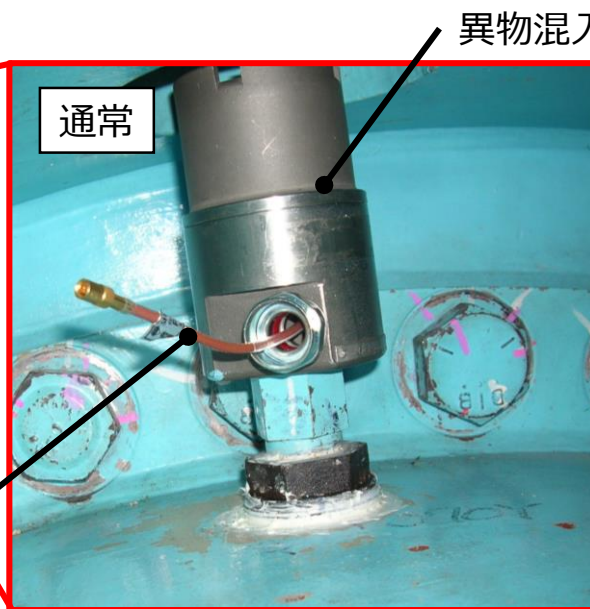
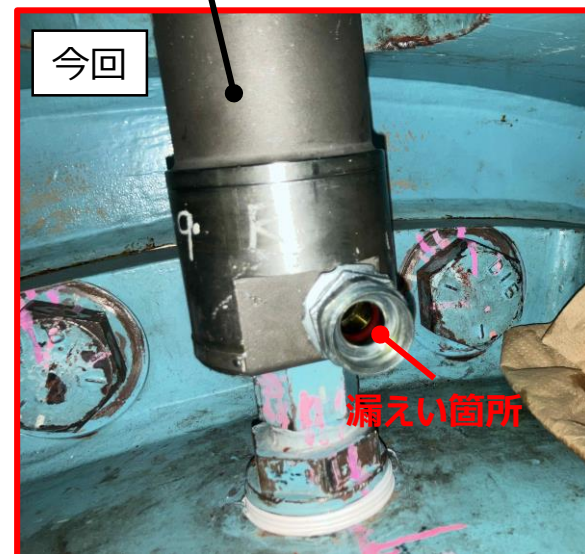
軸振動計

- ・キャップ・軸受内部に設置（1つの軸に2つある）
- ・ケーブルを軸受外部にある振動検出器に接続

漏えい発生時、軸振動計の損傷を防ぐために  
軸振動計を外して作業を実施していた
