7号機における原子炉系主要設備の健全性確認の進捗状況について

柏崎刈羽原子力発電所DATA・BOX(2023年7月)

2023年7月13日

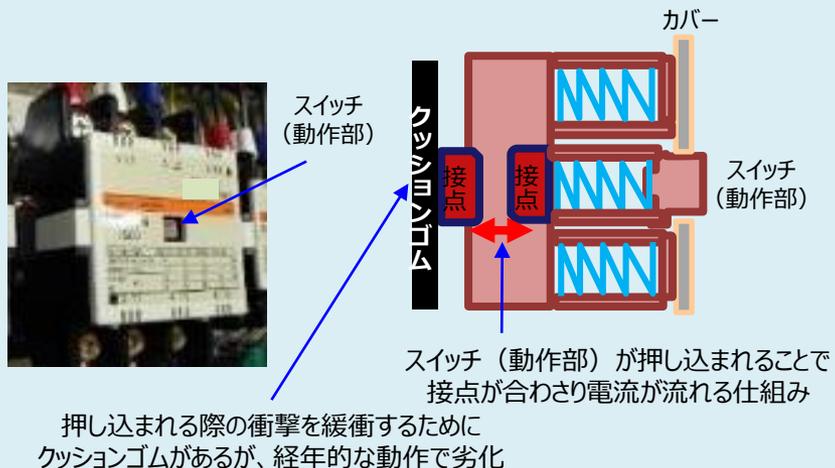
- ① 洗濯機の運転動作を制御している電気制御機器のスイッチ部分にあるクッションゴムが経年的な動作により、劣化

・当該洗濯機を含め、大湊側にある洗濯機すべてを設備更新

・洗濯機の電気制御機器およびモーターの分解点検について、点検頻度・点検項目を定め実施する運用に変更

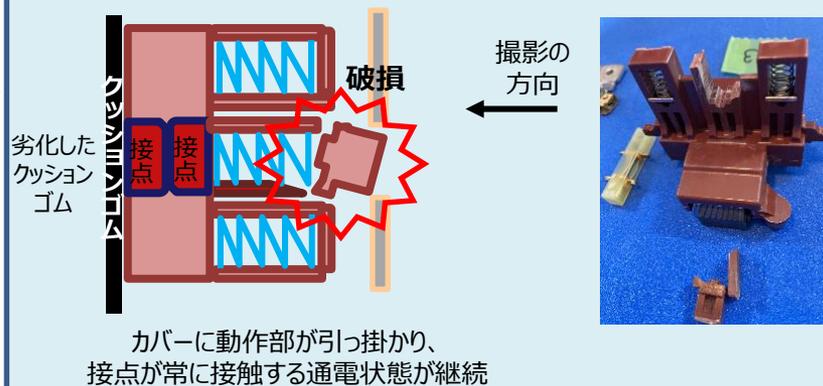
- ② ①によりスイッチの動作部分がカバーへ繰り返し接触し破損。動作部がカバーに引っ掛かったことで電気制御機器の接点が常に接触する形となり、洗濯機モーターに電流が流れる状態 (通電状態) が継続

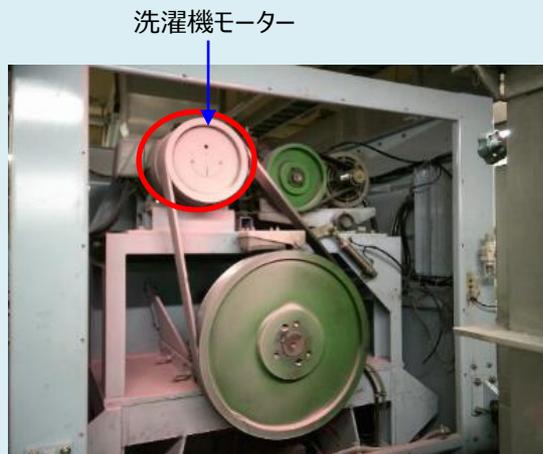
- ③ ②の通電状態のまま、洗濯槽を停止するためのブレーキが動作し、モーターが過負荷となり異常過熱

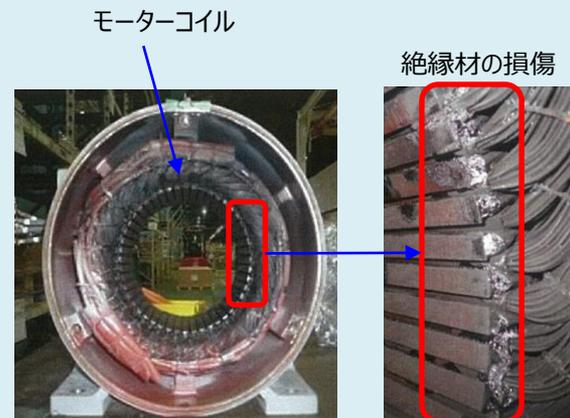
- ④ 異常過熱により絶縁材が損傷したことで、洗濯機のモーター内の塵やほこりが電気の通り道となり短絡し、発煙・発火
