1. 7号機における燃料洗浄作業について

プレス公表（運転保守状況）

2023年11月9日
東京電力ホールディングス株式会社
柏崎刈羽原子力発電所

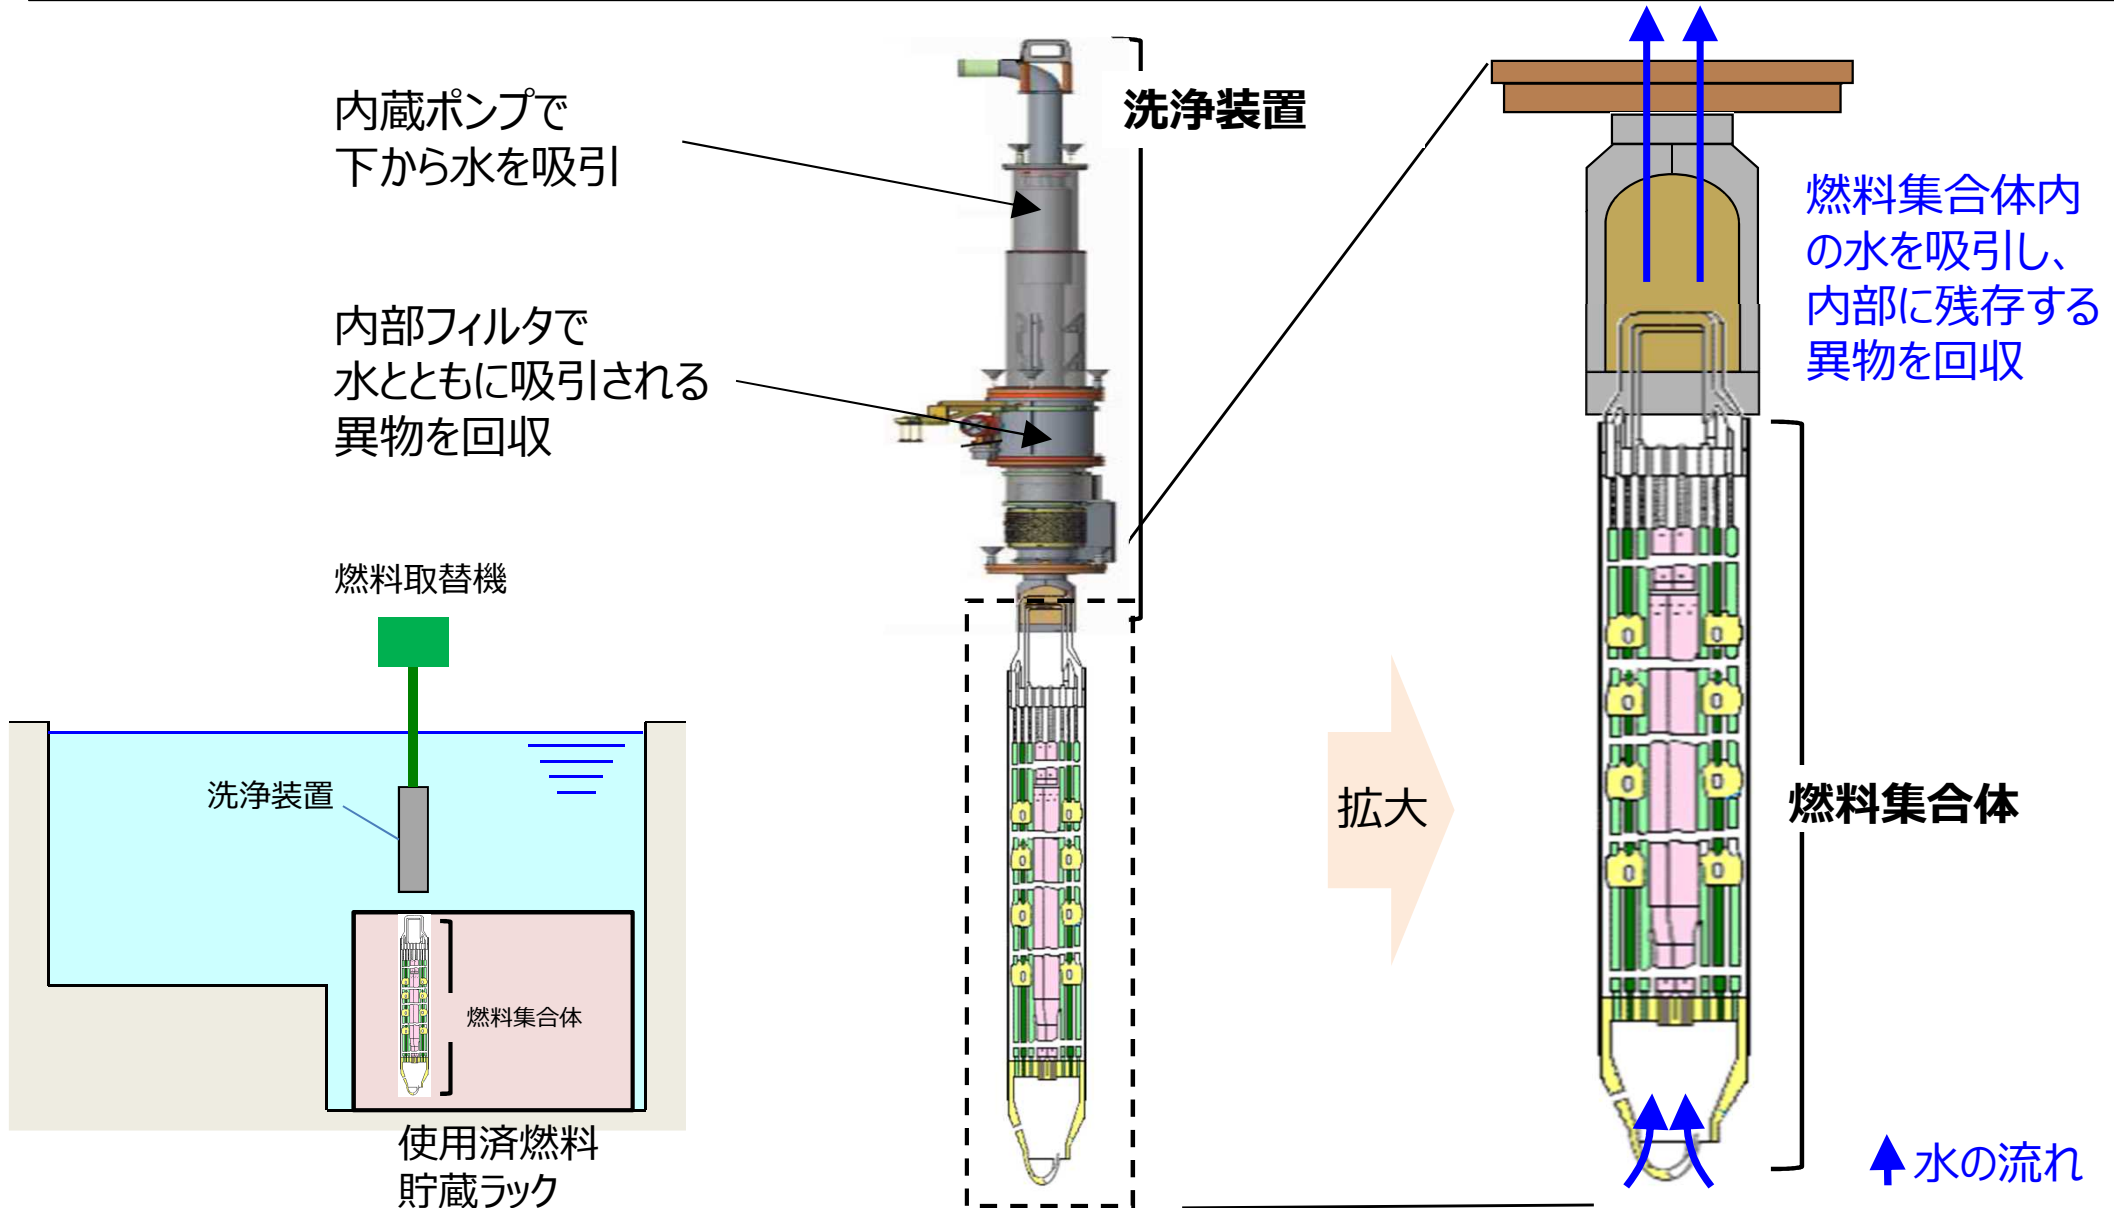
2. 燃料洗浄作業の概要

- 使用済燃料貯蔵ラックに貯蔵している燃料の上部位置まで、燃料取替機にて洗浄装置を移動させ、燃料上部に被せた状態で内部の吸引洗浄を実施

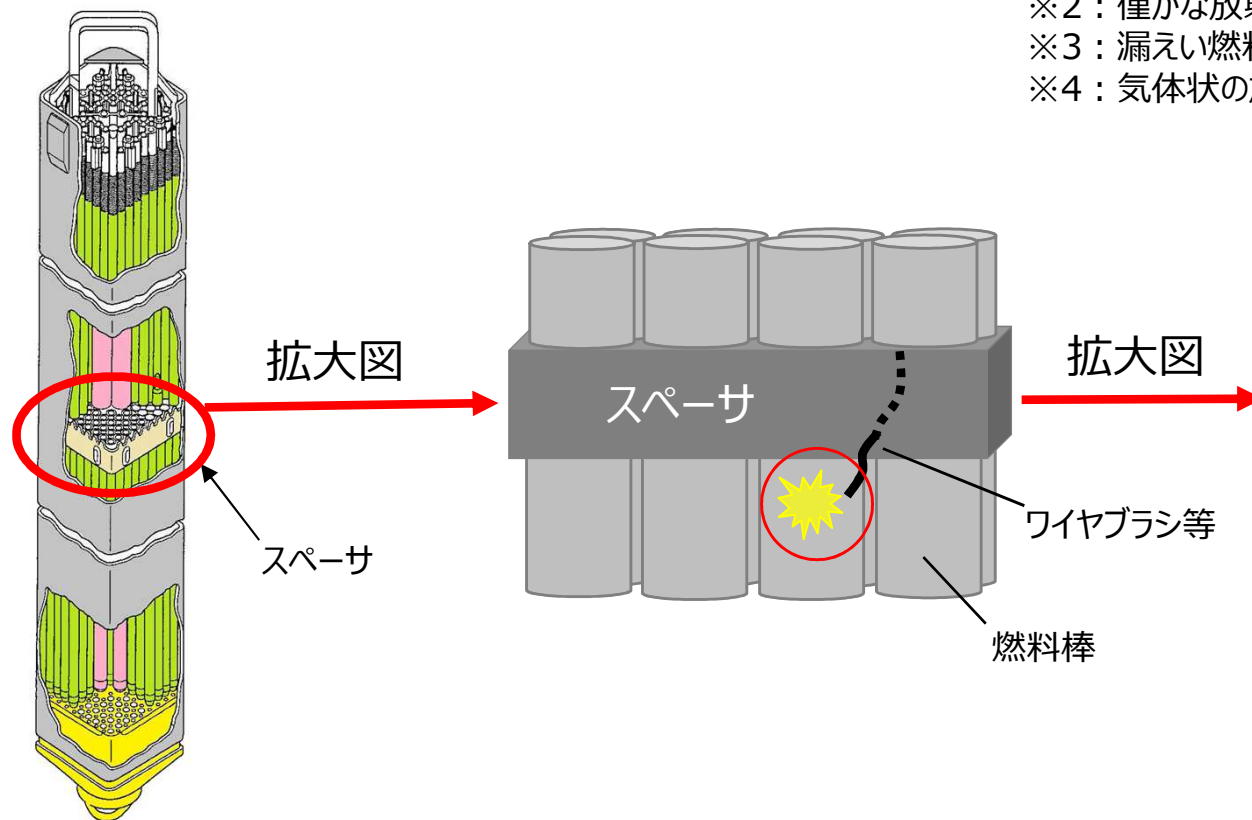
燃料集合体

- 燃料棒を束ねているスペーサ※1に異物（ワイヤブラシの素線等）が引っかかると、運転中に起こる炉心の水の流れにより、引っかかった異物が振動。燃料棒の被覆管に微小な孔をあけ、放射性物質が漏えい
- 仮に運転中に漏えい燃料が発生した場合、高感度オフガスモニタ※2にて早期に漏えいを検知し、出力抑制法※3によって燃料棒からの放射性ガスの放出を抑制
- また、放出ガスは気体廃棄物処理系※4を經由して主排気筒から放出されるため、主排気筒の排ガス放射線モニタ測定値に変動は生じない

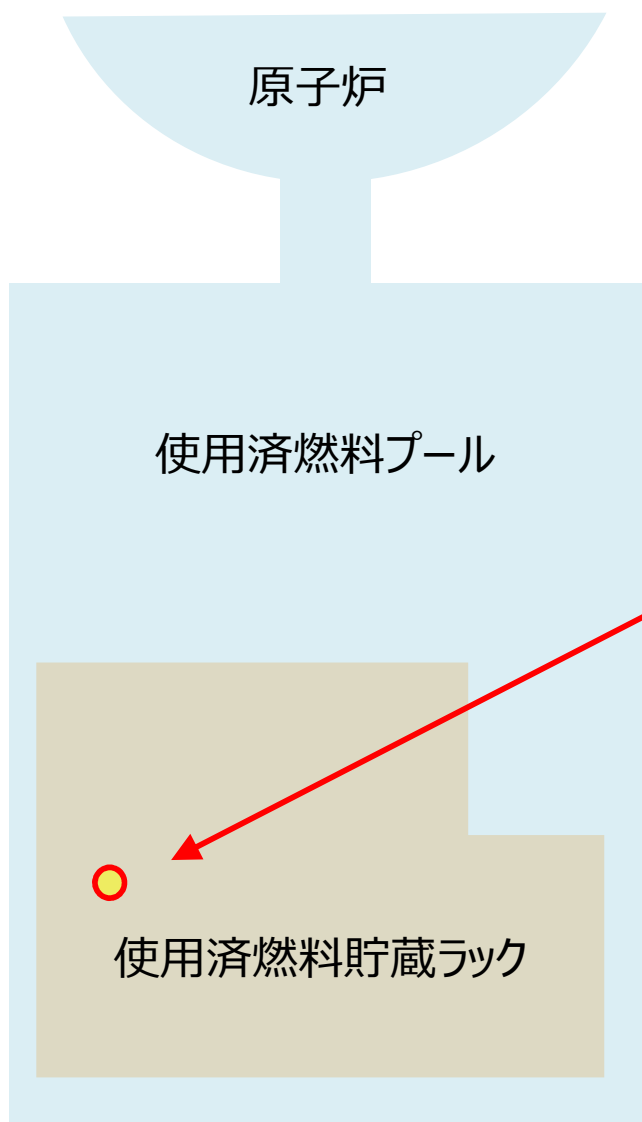
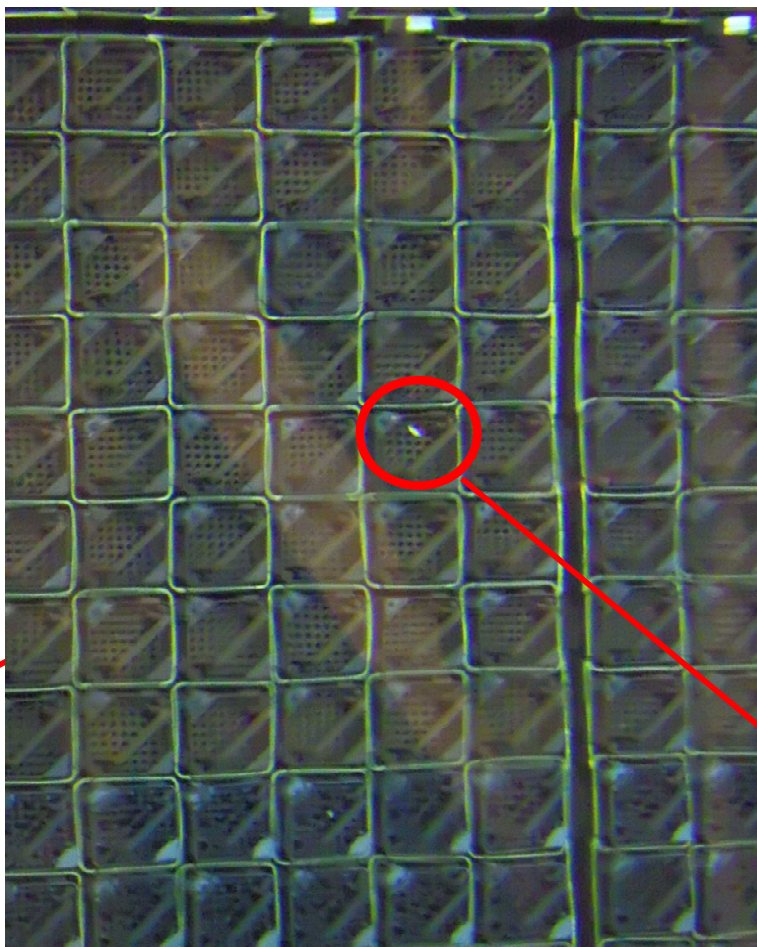
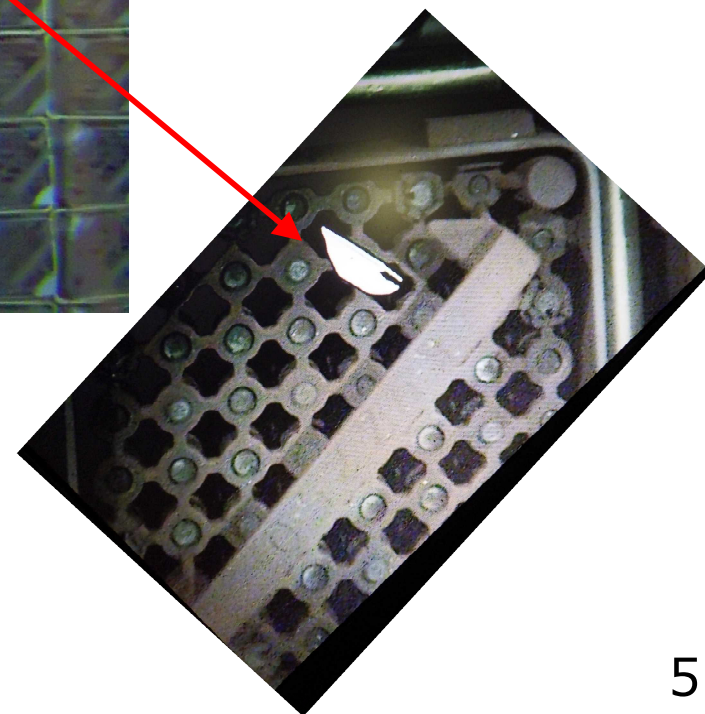
<参考> 燃料洗浄へ向けた準備中に発見したシート片らしき物

- 2020年は、異物混入の可能性が高いと推定される燃料集合体の洗浄を優先的に実施したが、更なる安全性向上のため、前回実施していない**492体**※についても**燃料洗浄を実施予定**
- 燃料洗浄へ向けた準備作業の中で、使用済燃料の上部にシート片らしき物を発見したため、今後回収予定【スライド5参照】
- 他にも同様の物がないか、燃料取替機上部から使用済燃料プール内の確認を行ったうえで、洗浄作業を開始予定
- 洗浄作業によって回収された物については、作業が全て終わった後に取りまとめてお知らせ

シート片らしき物
(約3cm × 約1cm)
