## プレス公表（運転保守状況）

非常用ディーゼル発電機の不具合について（区分：Ⅲ）

# 柏崎刈羽原子力発電所DATA・BOX(2024年2月)

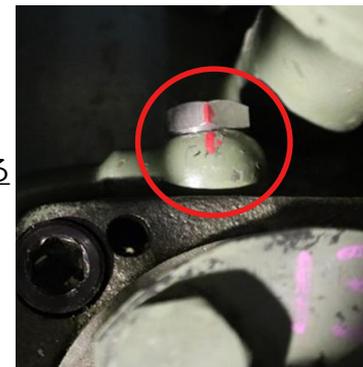
<マークの書き入れ>

2024年1月16日午後4時45分頃、5号機原子炉建屋付属棟1階、高圧炉心スプレイ系ディーゼル発電機室（非管理区域）にて、非常用ディーゼル発電機の定例試験後の現場確認中に、当社社員が燃料配管の継ぎ手部分から油（約0.8L）が漏れていることを確認しました。そのため、燃料配管への燃料の供給を停止し、漏えいが止まったことを確認しております。

・原因調査をした結果、当該箇所のボルトに緩みがあることを確認し、また、ボルトを締結した後、緩みを確認するために書き入れたマークが見えづらい状況にありました。  
分解した結果、傷や劣化などが無いことを確認したことから、非常用ディーゼル発電機の運転による振動の影響により、徐々にボルトが緩み、漏えいに至ったものと推定しました。

・当該箇所のボルトの締結を行い、緩みを確認できるよう新たにマークを書き入れました。  
・当該箇所及び類似箇所については、定期的にマークの位置ずれを確認し、ボルトの締結管理を行います。  
また、マークの見えづらい箇所が確認された場合は、都度、締結状態を確認したうえでマークを書き入れることとしました。
