# プレス公表（運転保守状況）

発生日	2023年11月21日		
号機	5	件名	原子炉建屋（管理区域）における水の漏えいについて（区分：Ⅲ）

# 柏崎刈羽原子力発電所DATA・BOX(2024年9月)

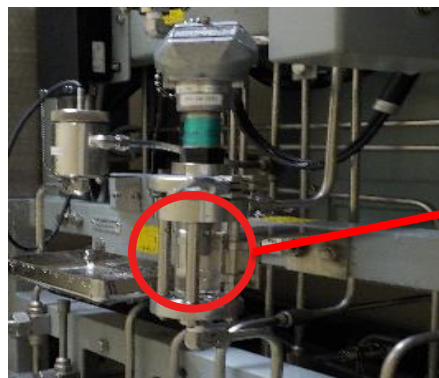
<導電率計全体>

2023年11月20日午前11時25分頃、5号機原子炉建屋地下中3階の炉水サンプリングラック室で水質分析作業を実施するため、当社社員が室外で弁の操作を行った後、室内に入ったところ、導電率計※より約1.2Lの水の漏えいを確認しました。

導電率計を分解して調査した結果、検出部を格納している強化プラスチック製容器背面に亀裂を確認しました。

20年を経過している容器は、順次交換してまいります。

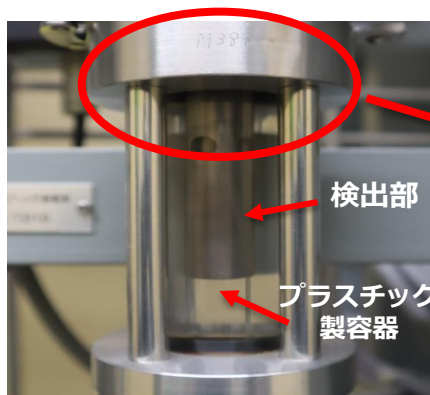
<拡大写真>

このため、水の漏えいは当該亀裂より発生したと判断しました。

導電率計の点検に合わせて、当該容器も27か月以内に1回外観点検をしています。24年使用していたこともあり、経年劣化により漏えいに至ったものと推定しています。

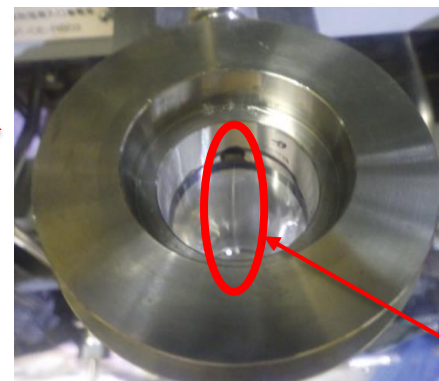
<上部からの写真>

容器背面に  
亀裂を確認
