# 6号機 発電機微小地絡継電器動作 警報発報に関する原因と対策について

2026年3月19日  
東京電力ホールディングス株式会社  
柏崎刈羽原子力発電所

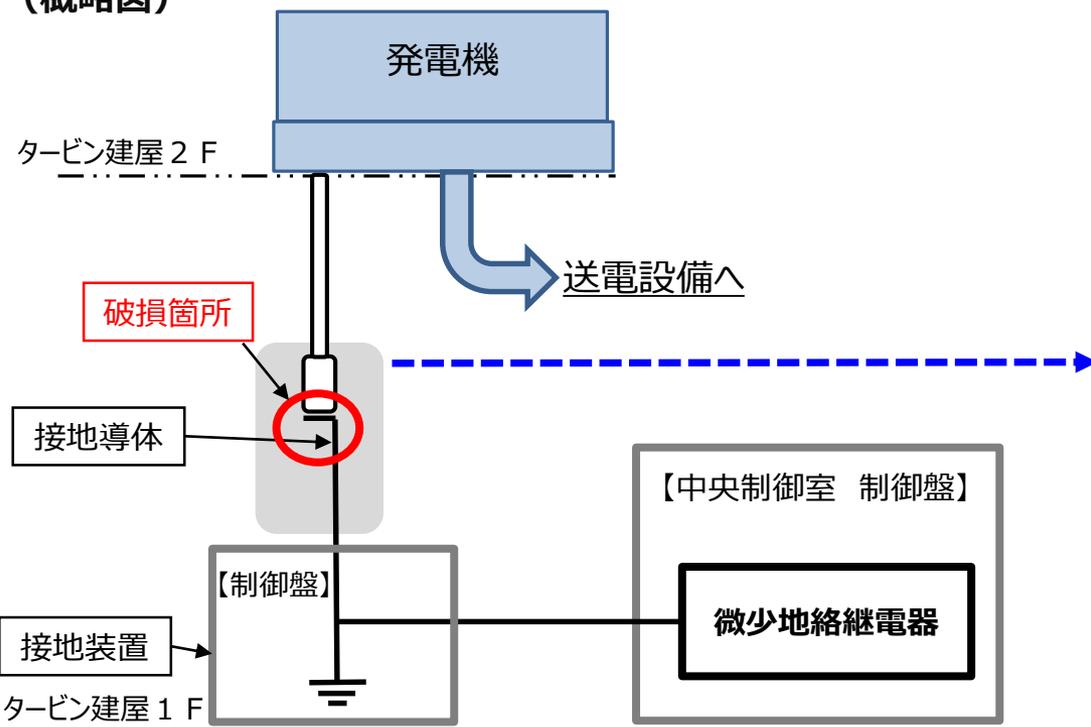
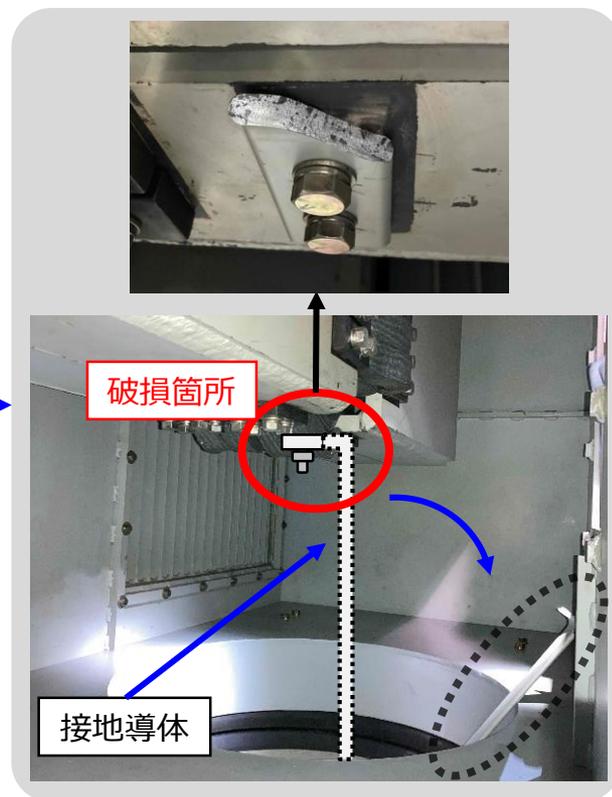
- 現場調査により、発電機と接地装置を繋ぐ導体（接地導体）に破損を確認
- これにより、接地導体への電流が流れなくなり、微小地絡継電器が動作し、警報が発報したもの（地絡は発生していない）
- 一方で、発電機や微小地絡継電器など、当該の接地導体以外の設備に異常が無いことも確認済み
- なお、破損した導体は、発電機に関する設備であることから、原子炉安全に直接的に影響を与えるものではない。また、プラントパラメータには変動がなく、原子炉は安定した状態

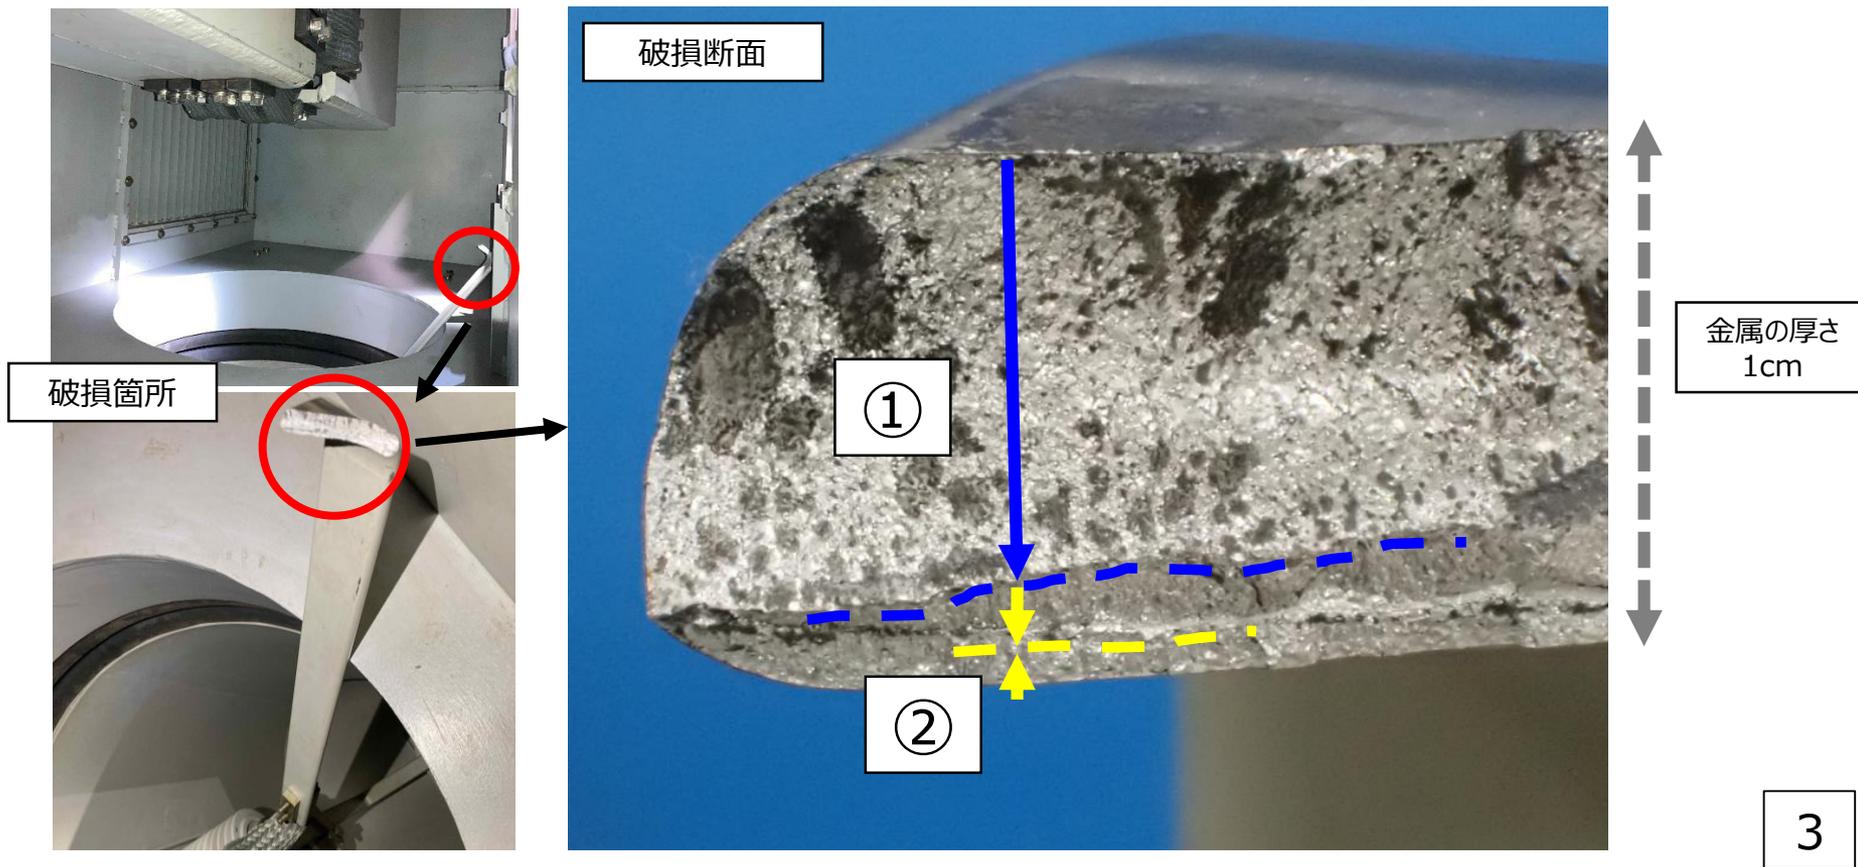
- 断面を詳細に観察したところ、繰り返し力が加わることで発生する金属疲労による様相を確認
- また、その様相には、発生してから時間が経過したものと、新しく発生したものがあり  
以下の経緯で破損が発生したものと推定
  - ① 前回運転時（2012年3月まで運転）に、金属疲労が亀裂に進展
  - ② 今回の起動の中で、更に亀裂が進展したことにより、接地導体が破損

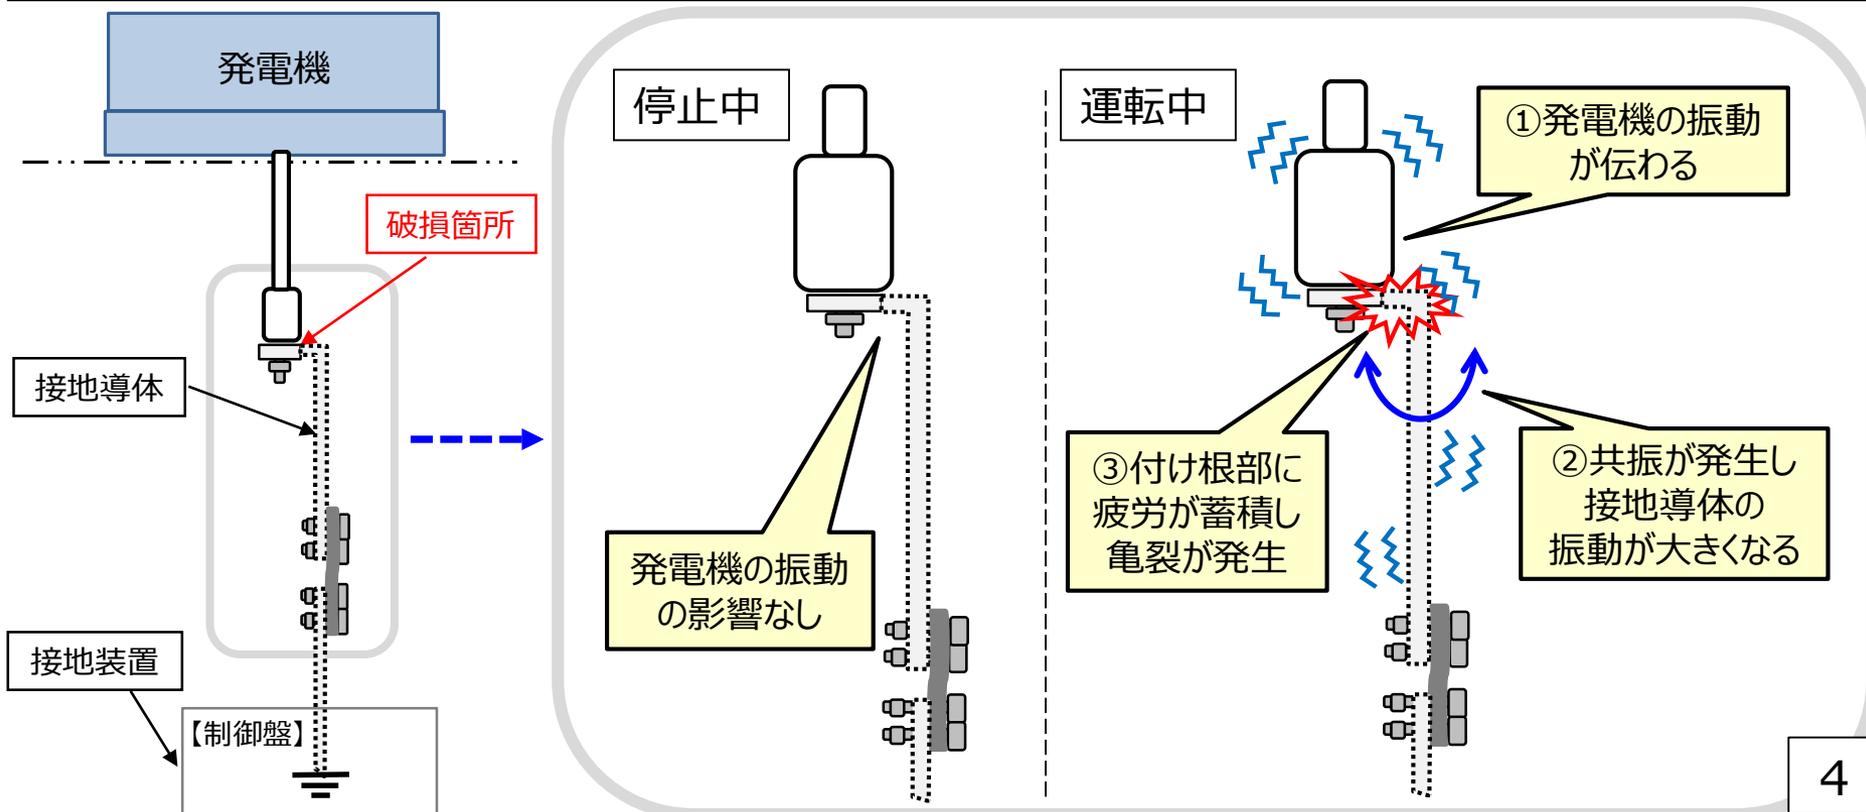
➤ 調査の結果、以下のプロセスにより亀裂が発生し、破損に至ったと推定

- ① 運転中に発電機の振動が接地導体に伝わる
- ② 接地導体の固有振動※1と、発電機の振動のタイミングが一致し、振動が大きくなる現象（共振※2）が発生。それにより、接地導体の振動が大きくなる
- ③ 接地導体の付け根部に疲労が蓄積し亀裂が発生

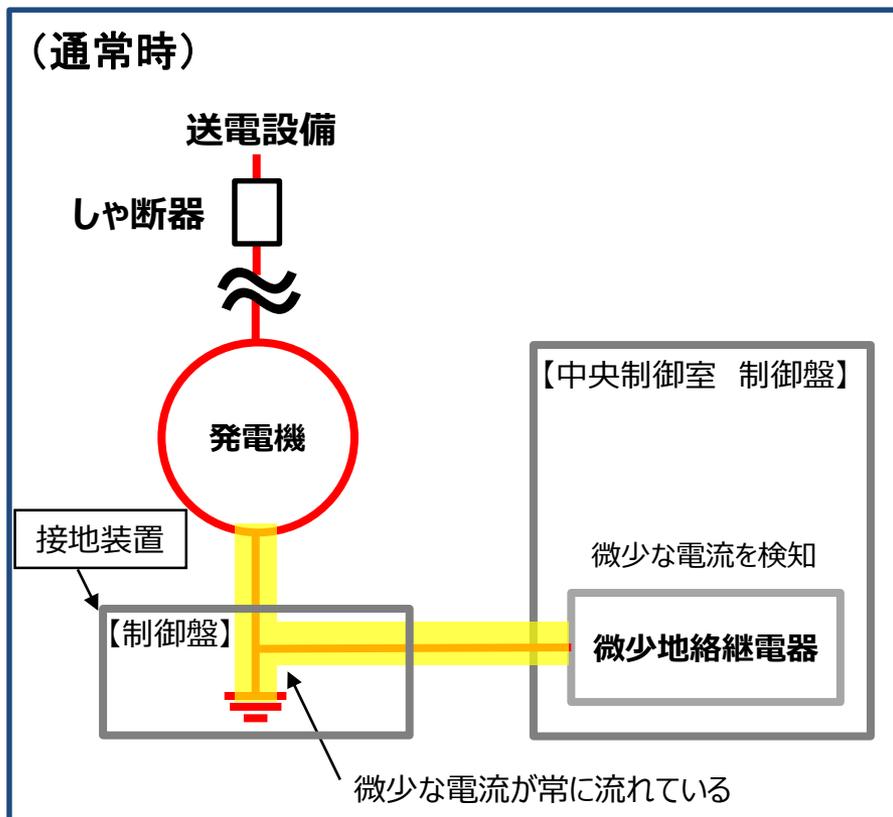
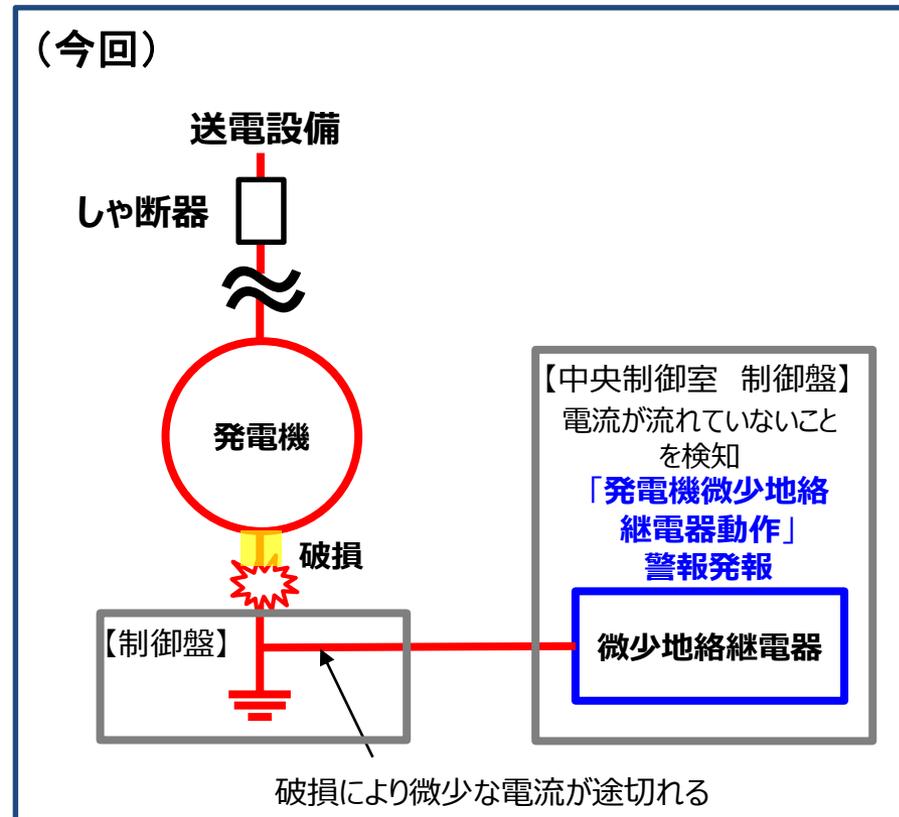
- 微小地絡継電器は、大きな地絡が発生する前に漏電している箇所がないかを知らせるため、地絡の兆候を早期に検知する目的で設置（警報のみ）
- 通常、微小な電流が流れており、接地線に流れる電流が減ったときに、当該の警報が発報
- 今回は、接地線につながる電路が破損したことで、接地線に電流が流れなくなり当該継電器が検知し、「発電機微小地絡継電器動作」警報が発報
