## 発電所幹部による現場パトロールについて

柏崎刈羽原子力発電所DATA・BOX(2026年10月)

2026年10月8日

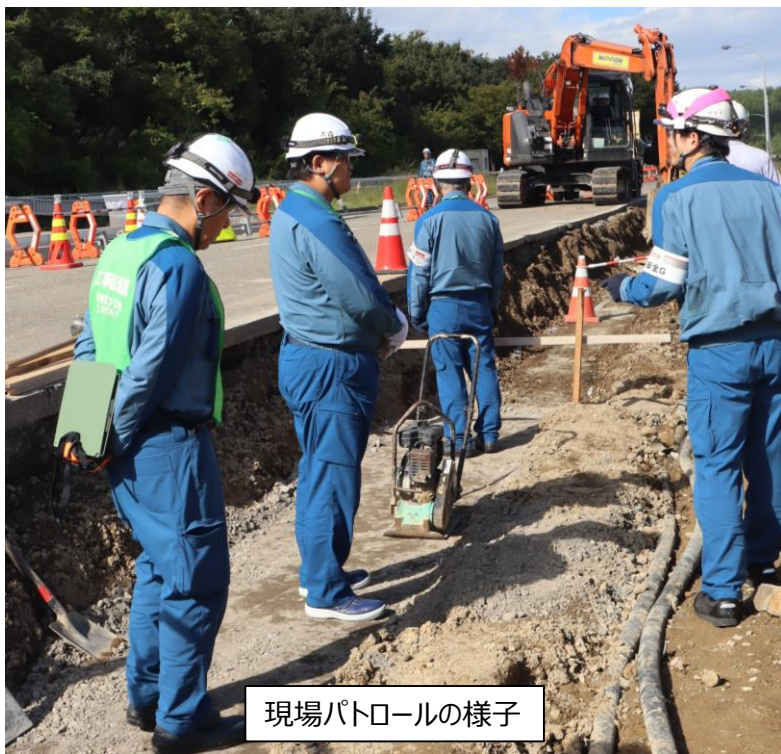
現場パトロールの様子

作業エリアの整理整頓、段差などの注意喚起の表示、作業員同士で声を掛け合い一つひとつ確認しながら作業を実施する等、作業そのものへの安全対策はしっかり実施されていた一方で

- ① 作業そのものだけではなく、移動動線に工具の仮置き場所が無い、並行して実施している作業との距離が近くないか等の周辺環境リスクへの注意が必要
- ② 繰り返し実施している慣れた作業だからこそ、より安全な方法がないか、リスクがないかという新たな視点が必要

当事者では気づき難い点を把握し危険源を取り除く
