プレス公表（運転保守状況）

2016年10月13日

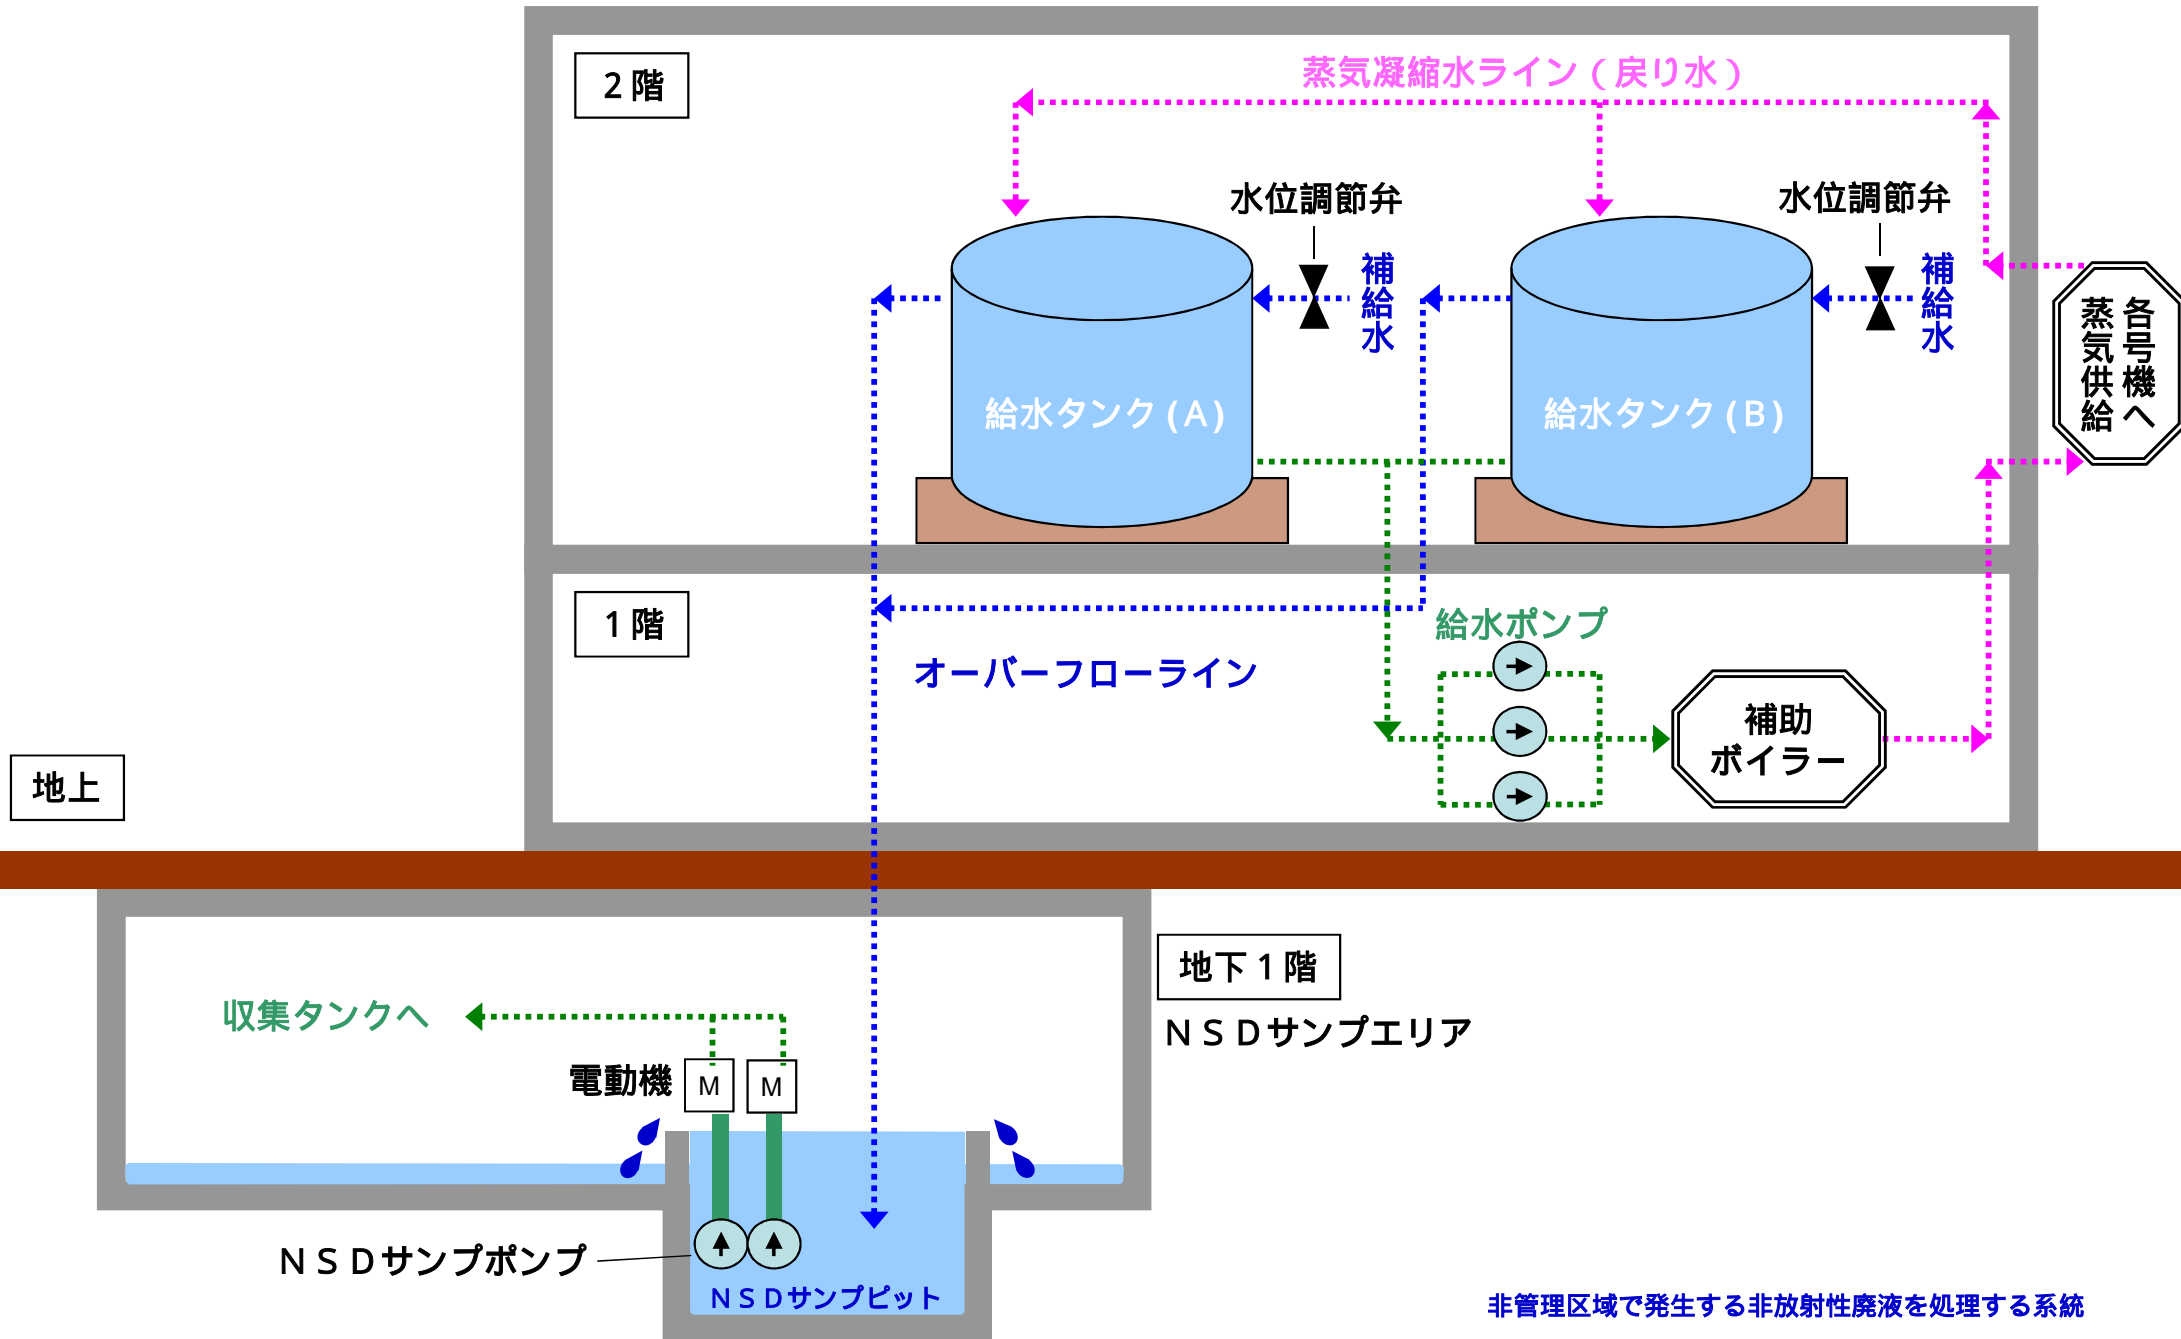
荒浜側ボイラー建屋 (非管理区域)

No.	お知らせ日	号 機	件 名	内 容
	2016年 8月1日	-	荒浜側ボイラー建屋内での非放射性の水の漏えいについて（区分）	<p>【発生状況】 2016年7月29日午前11時44分頃、荒浜側ボイラー建屋地下1階NSDサンプエリア内（非管理区域^{*1}）に設置しているNSDサンプピット^{*2}の水位高/低の警報が発生しました。 現場の状況を確認した結果、当該NSDサンプピットから水（非放射性）がサンプエリア内に溢れていることを午後0時25分に確認しました。 漏えいした水はサンプエリア内に留まっており、漏えい量は約9m³（7m×8.5m×15cm）と評価しています。漏えいは、蒸気の戻り水を抑制したことにより停止しております。その後、当該NSDサンプポンプの運転により、床面およびサンプピットの水位が低下していることを確認しています。 本事象による外部への放射能の影響はありません。</p> <p>*1非管理区域：管理区域は放射線による無用な被ばくを防止するため、また、放射性物質による放射能汚染の拡大防止をはかるため管理を必要とする区域で、非管理区域は管理区域外の区域 *2NSDサンプピット[非放射性ストームドレン移送系サンプピット]（Non Radioactive Storm drain System）： 非管理区域で発生する非放射性廃液を処理する系統</p> <p>【対応状況】 漏えいした水については、排水処理を実施しました。</p> <p><u>調査結果</u> ・給水タンク水位調節弁が不調のため、給水タンクへ補給水が流入し、給水タンクの水位が高止まりしている状態にありました。 ・3号機への蒸気の供給を開始したことにより、給水タンクへの蒸気の戻り水の量が増加しました。 ・蒸気の供給開始前に給水タンクの水位を下げる操作が行われていませんでした。</p> <p><u>推定原因</u> ・給水タンクの水位が高止まりしている状態で、蒸気の戻り水の量が増加するという、給水タンクから水がオーバーフローする要因が重なったことにより、オーバーフローラインを通じてNSDサンプピットに流入し、NSDサンプポンプで排水処理しきれず、水が漏えいしたと推定しました。</p> <p><u>再発防止対策</u> ・蒸気の供給を行った際の給水タンクオーバーフローの防止に関わる必要事項として、各号機への蒸気の供給開始前に給水タンクの水位レベルを通常水位付近まで下げる運転操作を手順とし、その旨を手順書へ反映します。</p>
