### 概要および推定原因と対策について

柏崎刈羽原子力発電所2号機の新潟県中越沖地震後の健全性確認において、原子炉補機冷却水系の配管サポートに損傷があることを確認した。地震が直接的な要因ではなく、何らかの要因および地震が重畳したものと考えている。

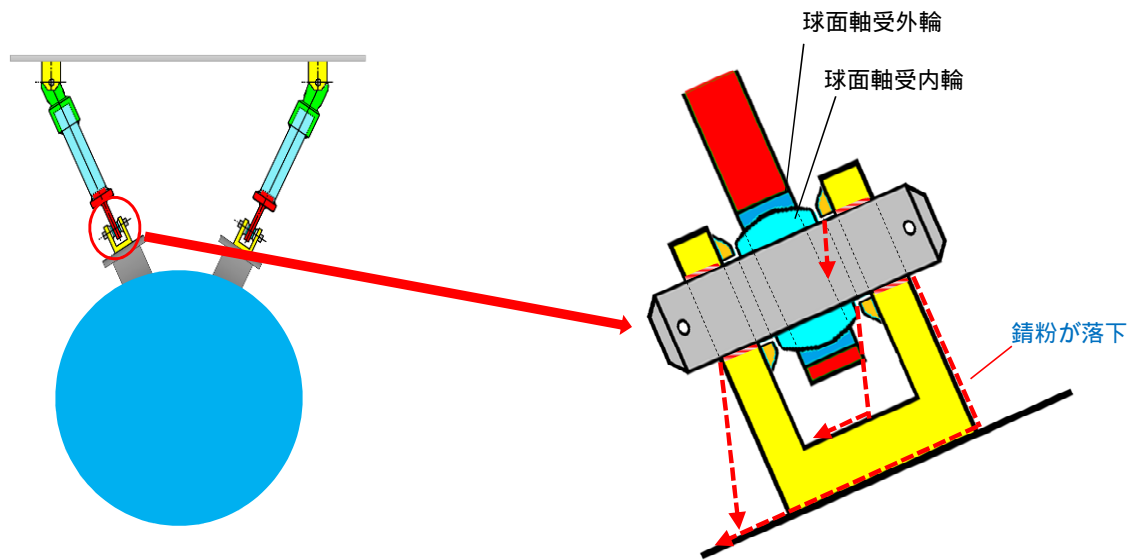
## 錆発生および損傷に至るメカニズム

サポート製作時に塗装の塗りムラや現地取付時に擦れて塗装が剥がれ発生した錆が経年的に進行し、錆の粉が球面軸受内外輪へ進入し軸受部が固着した。この状態で、地震による想定外の荷重が当該サポートに作用し、重畳事象により損傷に至ったものと推定。

今後、同型サポートを新設する際は、発注時塗りムラがないこと、施工時塗装面が擦れて剥がれていないことを確認する。また、同型サポートについては、今後定期的な目視点検を実施し、錆の付着等異常が確認された場合、詳細点検を実施する。

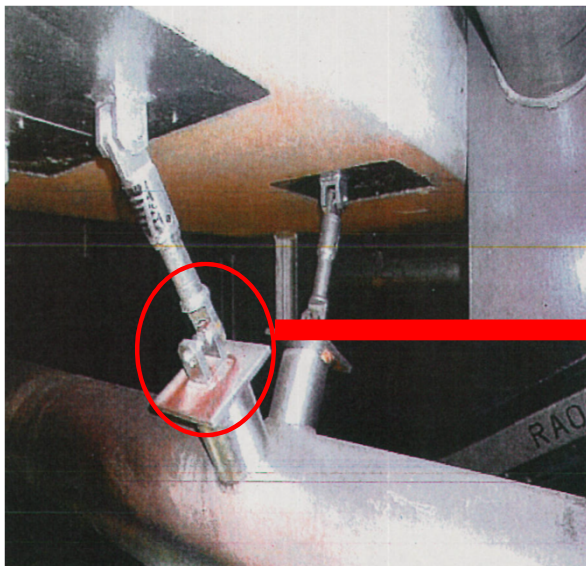
発見時写真

材料調査、非破壊検査、外観点検および動作確認、解析および環境調査の結果、サポートの周辺が湿潤環境になることで、錆が発生し、その錆が球面軸受に付着することで軸受の動きがかたくなることが確認された。

当該サポートについては新品に交換した。
