荒浜側水処理建屋外壁はがれの原因と対策について

<別紙>

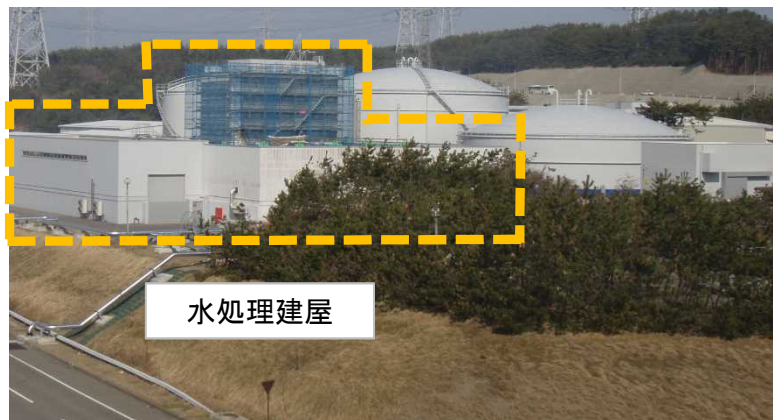
水処理建屋上部

1月23日(火)午後0時20分頃、荒浜側水処理建屋上部 南面において、強風により鋼板外壁(南西部上部)の一部がはがれ、その後、南側外壁面がほぼ全面風にあおられ、はがれた。

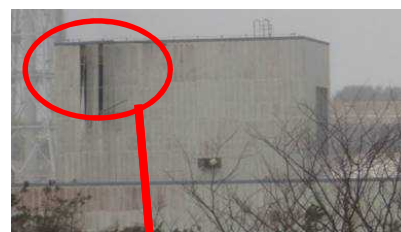
【1月23日 午後0時20分頃】

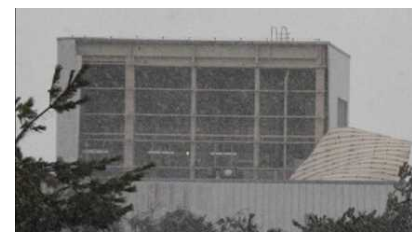
【1月23日 午後1時頃】

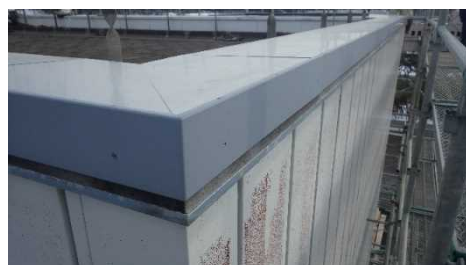
正常な笠木

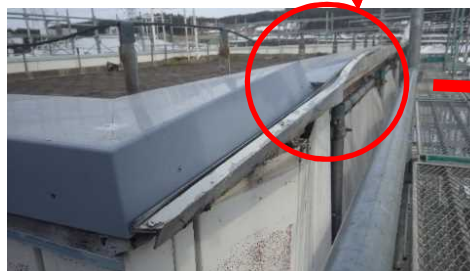
現地調査を行った結果、笠木正面カバーの外れを確認した。

外壁はがれ後の笠木

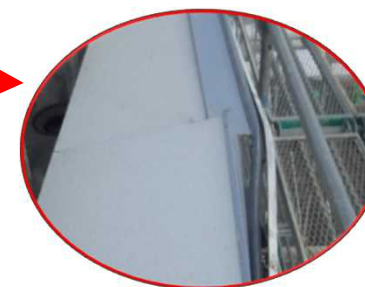
笠木正面カバー外れ

外壁がはがれた原因は、強風により笠木正面カバーが外れたことで強風が建屋内部に流入したことで発生したものと推定している。

対策としては、当該壁(南面)については正面カバーの無い一体物の笠木を設置します。また、南面以外については笠木正面カバーの取付部を補強します。

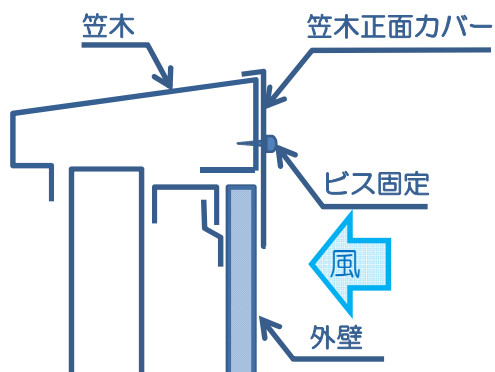
①外壁面に強風が当たる。

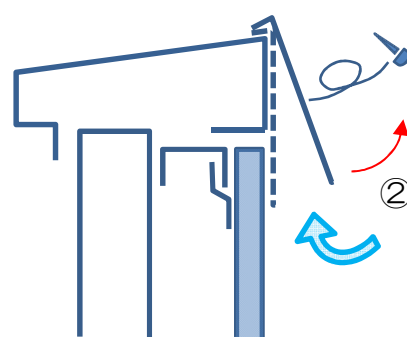
②強風で固定ビスが緩み笠木正面カバーが外れる。

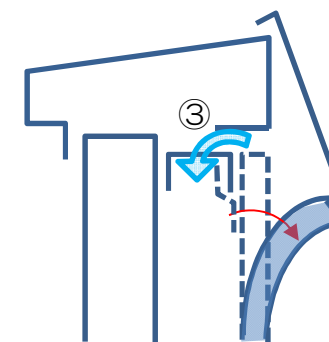
③室内側へ風が吹き込み。内圧が増大することで外壁がはがれる。
