プレス公表（運転保守状況）

480V電源盤の受電用しゃ断器焼損のメカニズム

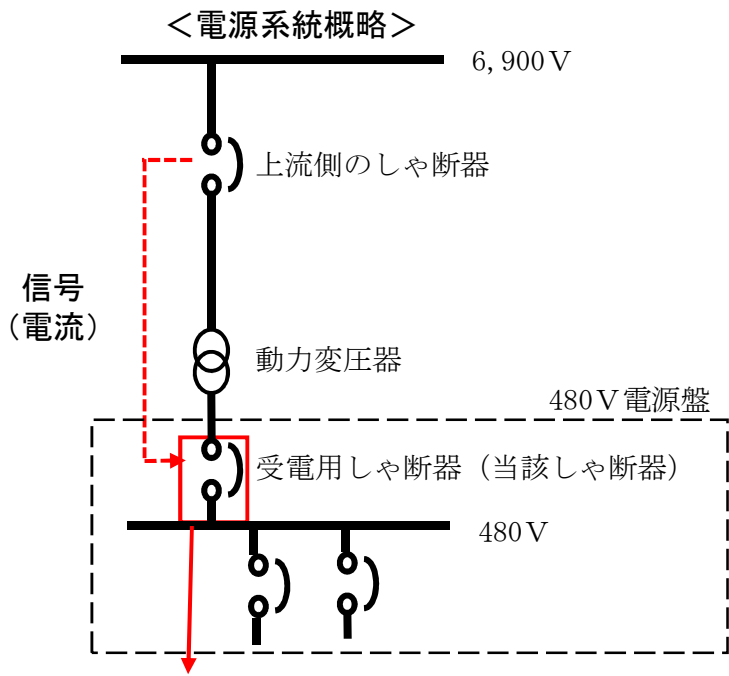
(1) 480V電源盤の点検のため、480V電源盤の受電用しゃ断器(以下、「当該しゃ断器」)の「切」操作を行ったところ、動作しませんでした。このため、上流側に設置されている6,900V電源盤のしゃ断器の「切」操作を行いました。

(2) 本来であれば、6,900V電源盤のしゃ断器の「切」操作を行うと下流側の当該しゃ断器を自動で動作させるための信号が、当該しゃ断器内にあるトリップコイルに送信され、同しゃ断器を切る仕組みになっております。

(3) しかし、当該しゃ断器が正常に動作せず、トリップコイルに所定の時間以上に電流が流れ続けたことで、トリップコイルが加熱され、焼損に至ったものと推定しました。

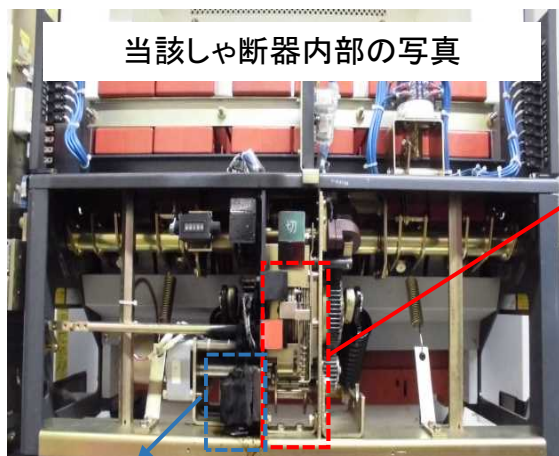
当該しゃ断器内部の写真

＜焼損箇所:トリップコイル＞
 (しゃ断器に内蔵されており、しゃ断器の開放信号を感知しリンク機構部を動作させるための装置)
