<原子力規制庁面談資料>

荒浜側立坑付近のケーブル洞道内の火災に係る 調査及び類似接続部点検の状況について

2018年11月30日

東京電力ホールディングス株式会社
柏崎刈羽原子力発電所
2018年11月30日

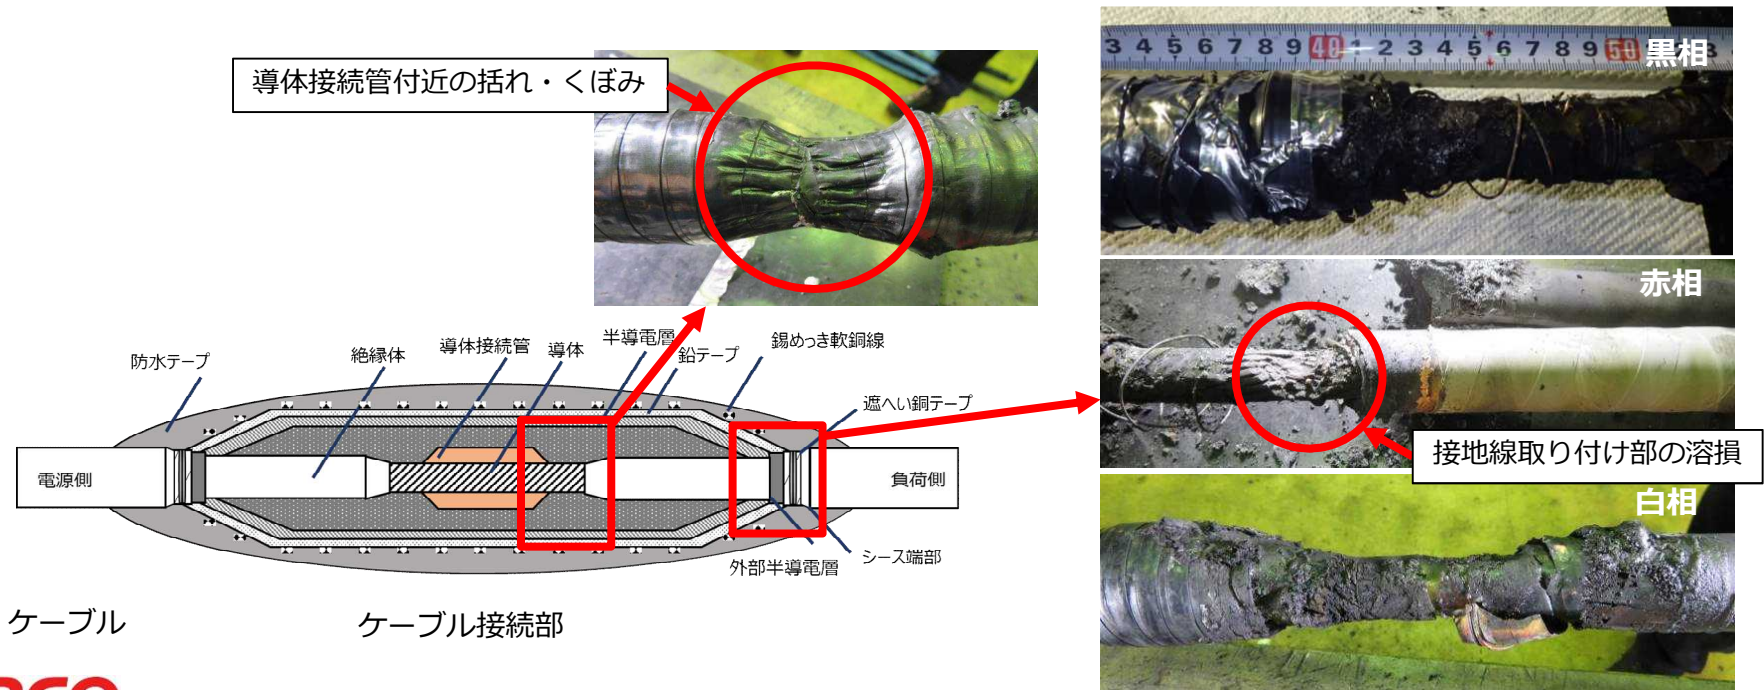
- ✓ 接続部の端部にある「接地線取り付け部」付近が著しく溶損。
 - ・ 3相1組のケーブルの内、赤相の接続部端部が、溶損が最も激しいことから、地絡・短絡の起点となったと推定。
 - ・ なかでも接地線取り付け部付近が著しく溶損。
→ **赤相の「接地線取り付け部」付近で、接地線の断線等の不具合があった可能性が高い。**
- ✓ 現状までの調査では、接続時の施工・製造上から絶縁低下につながる問題の確認できていない。
- ✓ 導体接続管付近の絶縁層に、括れ・くぼみを確認。

- (A) 接地線取り付け部が断線した際の発熱の再現試験
接地線取り付け部付近で発熱・溶損に至る推定メカニズムについて確認するため、断線した接地線に実際に電流を流し、モックアップによる再現試験にて確認。
- (B) 赤相接地線の取り付け状況の詳細分析
赤相の接地線が断線した原因が、施工時の接地不良によるものか確認するため、ハンダ付け状況について、拡大顕微鏡を用いて確認。
- (C) 導体接続管付近の絶縁層に生じた括れ・くぼみの発生原因調査
接続部が発熱した際に、絶縁層が括れ・くぼみに至る状況について、モックアップによる再現試験にて確認。
また、絶縁層に生じた括れ・くぼみの箇所について、成分分析を行い、熱履歴を調査。
※括れ・くぼみの原因は、ケーブル表面で防水テープの開きがないことから、引張りではなく発熱による付随的なものと推定。

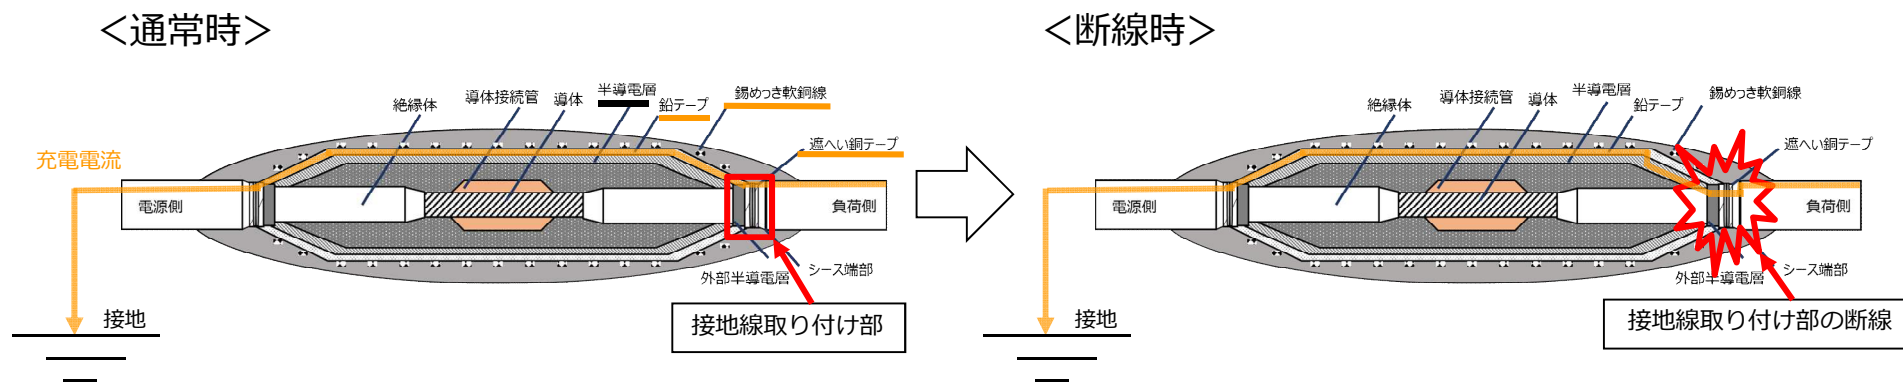
「接地線取り付け部」において、ケーブル内の接地線（遮へい銅テープ）は、接続部内の接地線（鉛テープ及び錫めっき軟銅線）とハンダ付けにて接続され、充電電流を対地に流す。

「接地線取り付け部」において、本来接地線に流れるはずの充電電流は、接地線から半導電層に流れ、この半導電層が高抵抗であることから発熱に至ると推定。

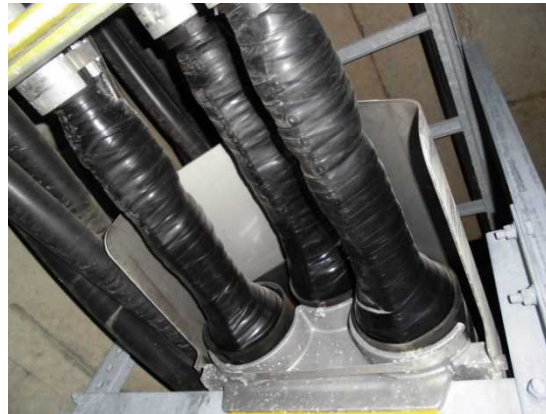
<66kV GIS～LSTr6SB間の接続部>

(A) 外観確認（完了数95箇所）

→ 焦げ跡や大きな変形等の損傷なし

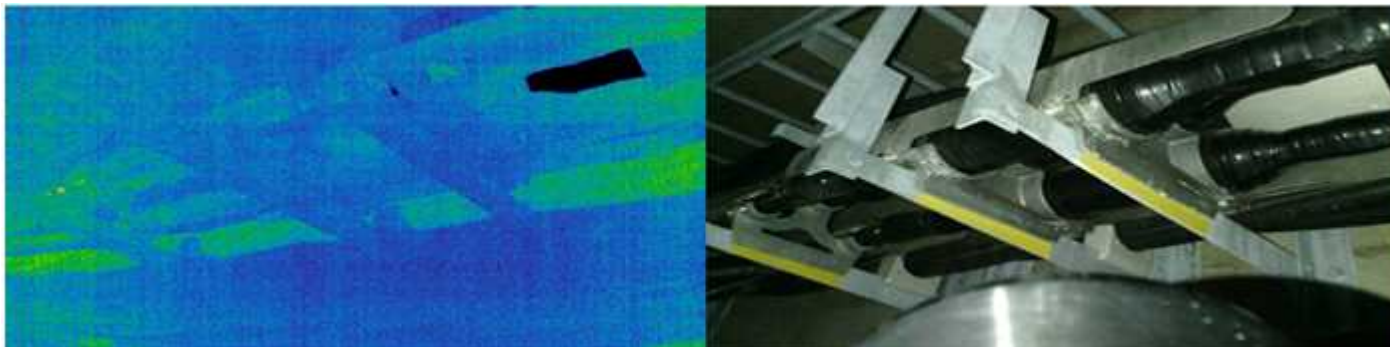
<66kV GIS～LSTr6SB間の接続部>

(B) 熱画像撮影による確認（充電されている接続部：完了数39箇所）

→ 異常発熱なし

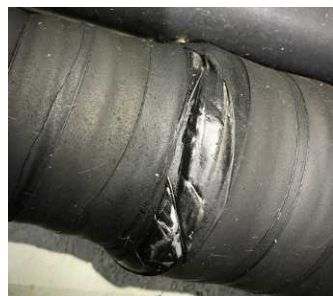
<防水テープの開き>

一部の接続部（5箇所）において、防水テープに部分的な開きを確認された。
近傍では防水テープの波打ちも確認されていることから、外気温の変化によるケーブル伸縮の影響と推定。
ただし、以下の理由から即座に火災に至る可能性は低いと判断。

- ✓ 開きや波打ちが確認されたのは、外周の防水テープであり、電気的な構成部品ではないこと
 - ✓ 充電されている接続部については、現時点で異常なく電気を送電していること
 - ✓ 充電されている接続部については、熱画像撮影で異常発熱がないこと
 - ✓ ケーブルは専用ケースに収納されているため、雨水など浸水のおそれがないこと
- 今後、防水テープを巻き直すなどの対策を実施（12月中に完了予定）。
