L側過給機 タービンブレードファツリ部のき裂

「柏崎刈羽原子力発電所1号機 非常用ディーゼル発電機(B)の過給機軸固着について」調査スケジュール

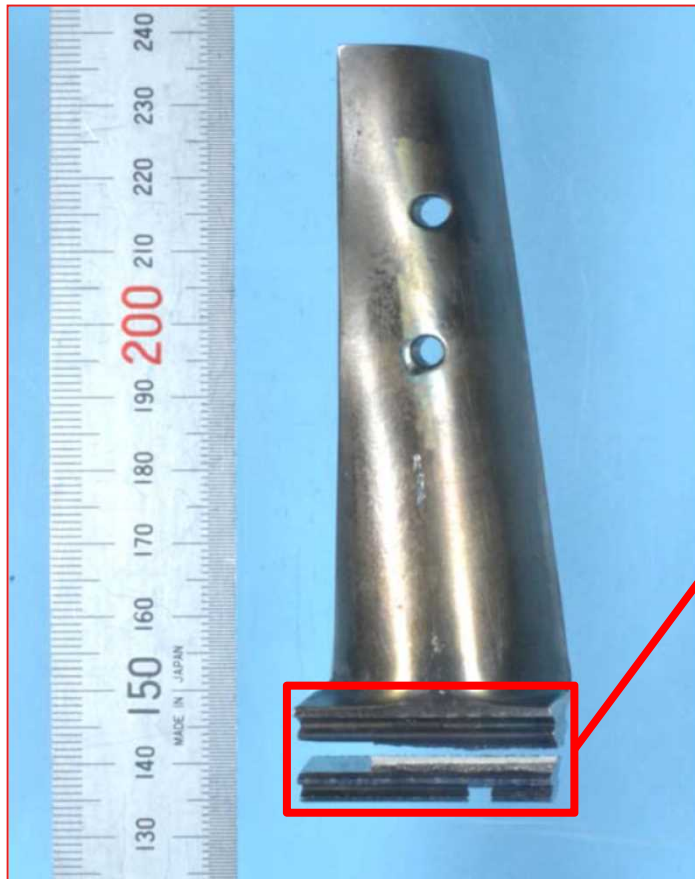
ブレード外観（背面側）

- ✓ L側過給機の全てのタービンブレードに浸透探傷検査を実施した結果、1枚のタービンブレードファツリ部に指示模様を確認し、き裂と判断。

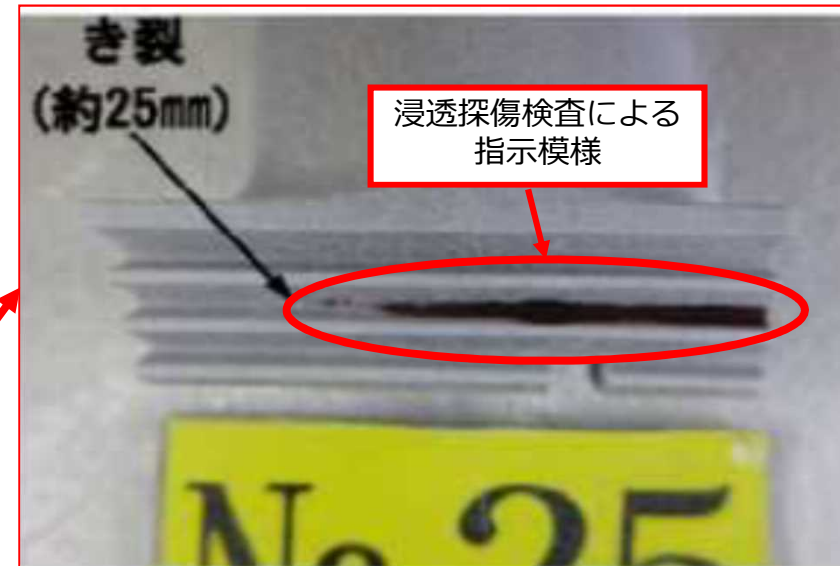
※写真は調査のため、き裂部位より切断したもの。
