プレス公表（運転保守状況）

【補足資料】 3号機原子炉建屋オペレーティングフロア (管理区域) における水漏れについて

柏崎刈羽原子力発電所1号機非常用ディーゼル発電機の過給機軸固着に関する
報告書の提出について

柏崎刈羽原子力発電所1号機
非常用ディーゼル発電機（B）の
過給機軸固着について
【概要版】

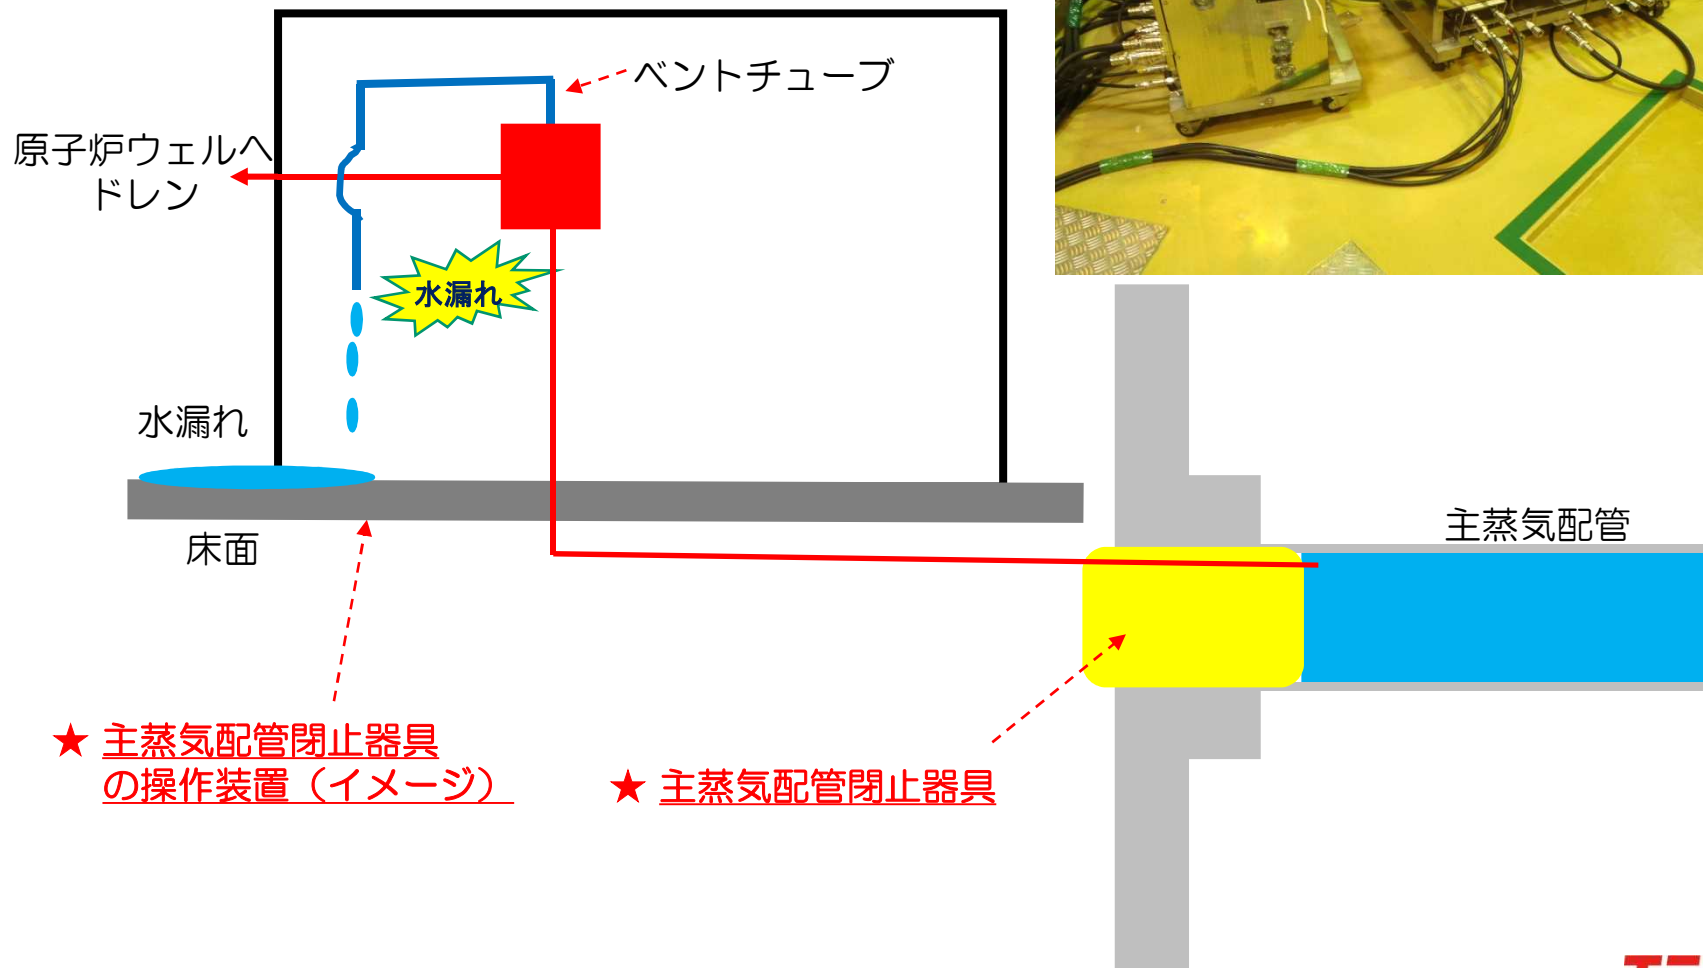
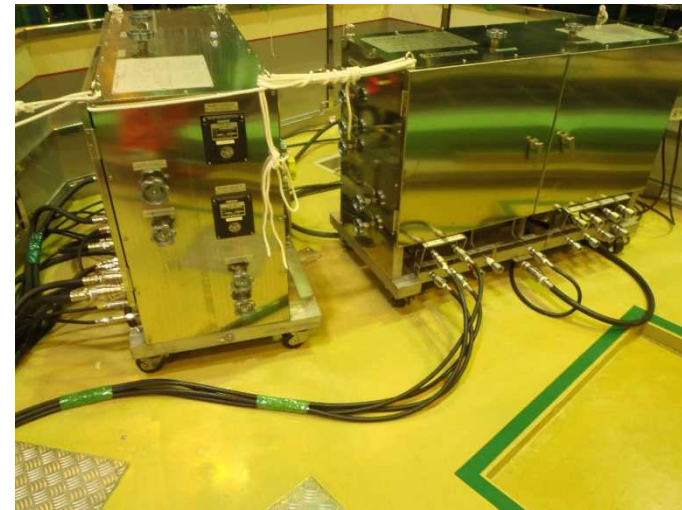
主蒸気配管閉止器具の操作装置イメージ図

No.	お知らせ日	号機	件名	内容
②	2019年 2月28日	3号機	原子炉建屋オペレーティングフロア （管理区域）における水漏れについて （区分Ⅲ）	<p>【発生状況】 2019年2月28日午前11時50分頃、3号機原子炉建屋3階オペレーティングフロア（管理区域）において、当社社員が主蒸気配管の水張り作業を実施していたところ、主蒸気配管閉止器具の操作装置の配管継手部2箇所から周辺の床に水が漏えいしました。 水張り作業に使用していた水は純水です。 床面に漏れた水の量は約3.2ℓで、放射エネルギーは2.9×10^4Bqでした。</p> <p>その後、水張り供給元の弁を閉止したことにより、漏えいは停止しました。</p> <p>本事象による外部への放射能の影響はありません。</p> <p style="text-align: right;">（2019年2月28日にお知らせ済み）</p> <p>【原因】 <u>原因特定のため、事象発生時を模擬した状態で調査を行いました。その結果、配管継手等からの漏えいは確認されませんでした。操作装置内に格納してあったベントチューブから排水があることを確認しました。</u> <u>これまでは水張り作業におけるベントチューブの排水先を明確にした手順となっておらず、事象発生時、当該ベントチューブは操作装置内に収納されたままとなっていました。その結果、操作装置内でチューブ先端から排水された水が当該装置の下部を含む周辺床に漏えいしたものと推定しました。</u></p> <p>【対策】 <u>主蒸気配管の水張り時には、ベントチューブを排水受け入れ先まで敷設することを施行要領書に明確に記載します。また、操作装置の見やすい箇所にベントチューブを受け入れ先に敷設することを表示することとします。</u></p>

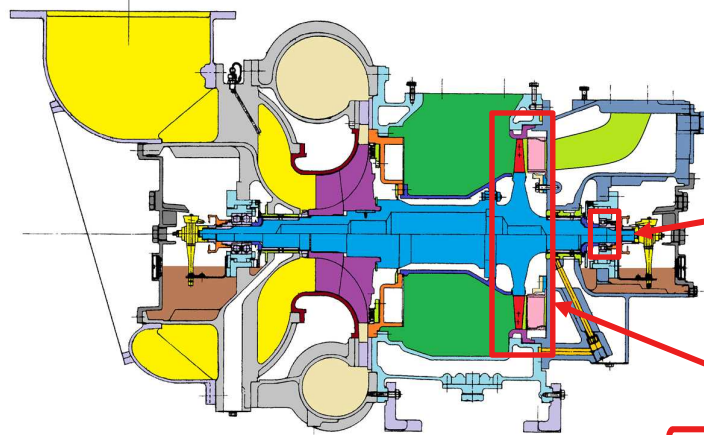
ベアリング

片減り・潰れ

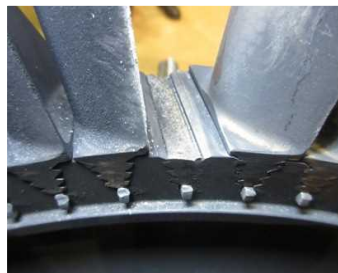
タービンブレード

タービンブレード1枚が付け根部より破損

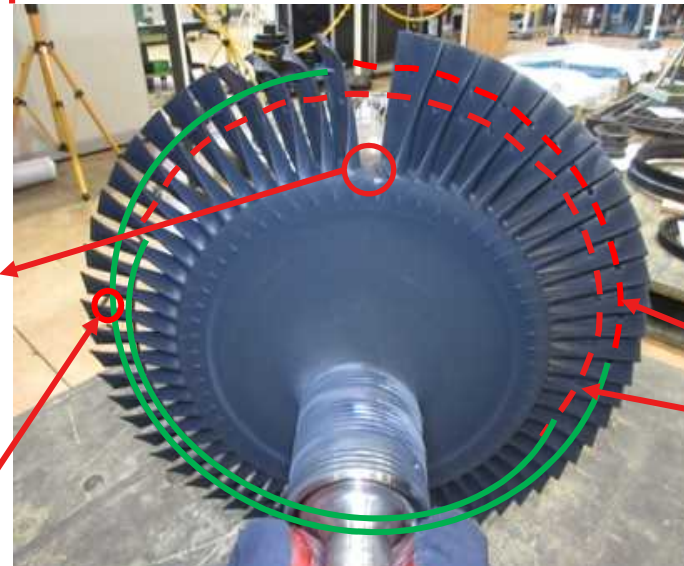
レーシングワイヤ

外周レーシングワイヤ
赤色点線部が脱落、緑色部は残存部位

内周レーシングワイヤ
赤色点線部が脱落、緑色部は残存部位

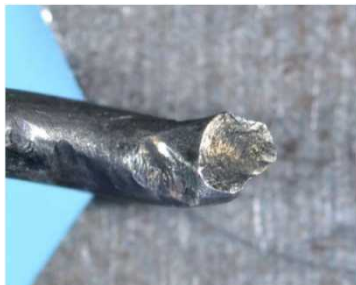
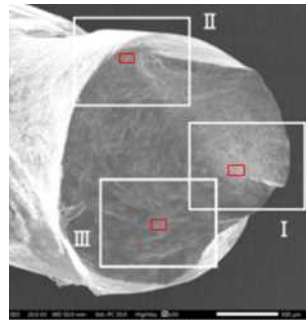
レーシングワイヤ破断面外観

- ✓ R側過給機において「タービンブレード」、「レーシングワイヤ」および「ベアリング」について、いずれの事象が起点部位であるかを考察。
- ✓ 破断面のSEM観察を行った結果、タービンブレードは事象の進展に一定の時間を要する疲労破壊の様相を確認したことから、起点部位と特定。
- ✓ レーシングワイヤは瞬間的なせん断応力による破壊であることと、ベアリングは瞬間的な衝撃荷重による損傷であることが確認されたことから、従属的な事象と判断。

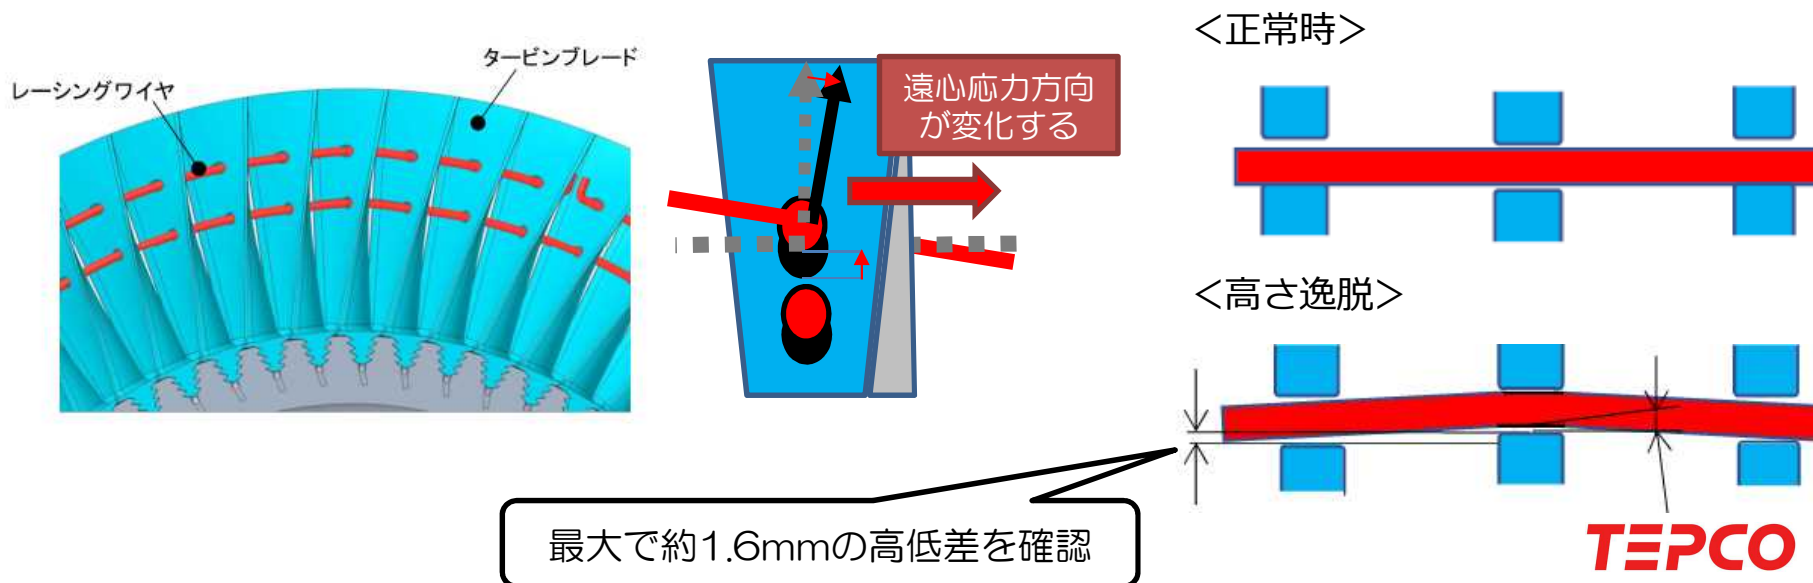
① タービンブレードレーシングワイヤ孔の高さ逸脱

- ✓レーシングワイヤ孔高さが部分的に設計値を逸脱すると、隣接するタービンブレード間を貫通しているレーシングワイヤが傾くことで、ファツリー部くびれ部の応力を高め、き裂発生の変因となる可能性がある。
- ✓そのため、レーシングワイヤ孔の現品計測を実施した結果、レーシングワイヤ孔高さについて基準値を逸脱し隣接するタービンブレードとの高低差が大きい箇所があることを確認した。
- ✓レーシングワイヤ孔高さの基準値逸脱の原因を調査した結果、製造時の孔加工不良である可能性が高いことを確認した。

レーシングワイヤ孔加工時の検査にて、レーシングワイヤ孔の高さが設計要求値以内であることを作業要領書に定め確認することとする。

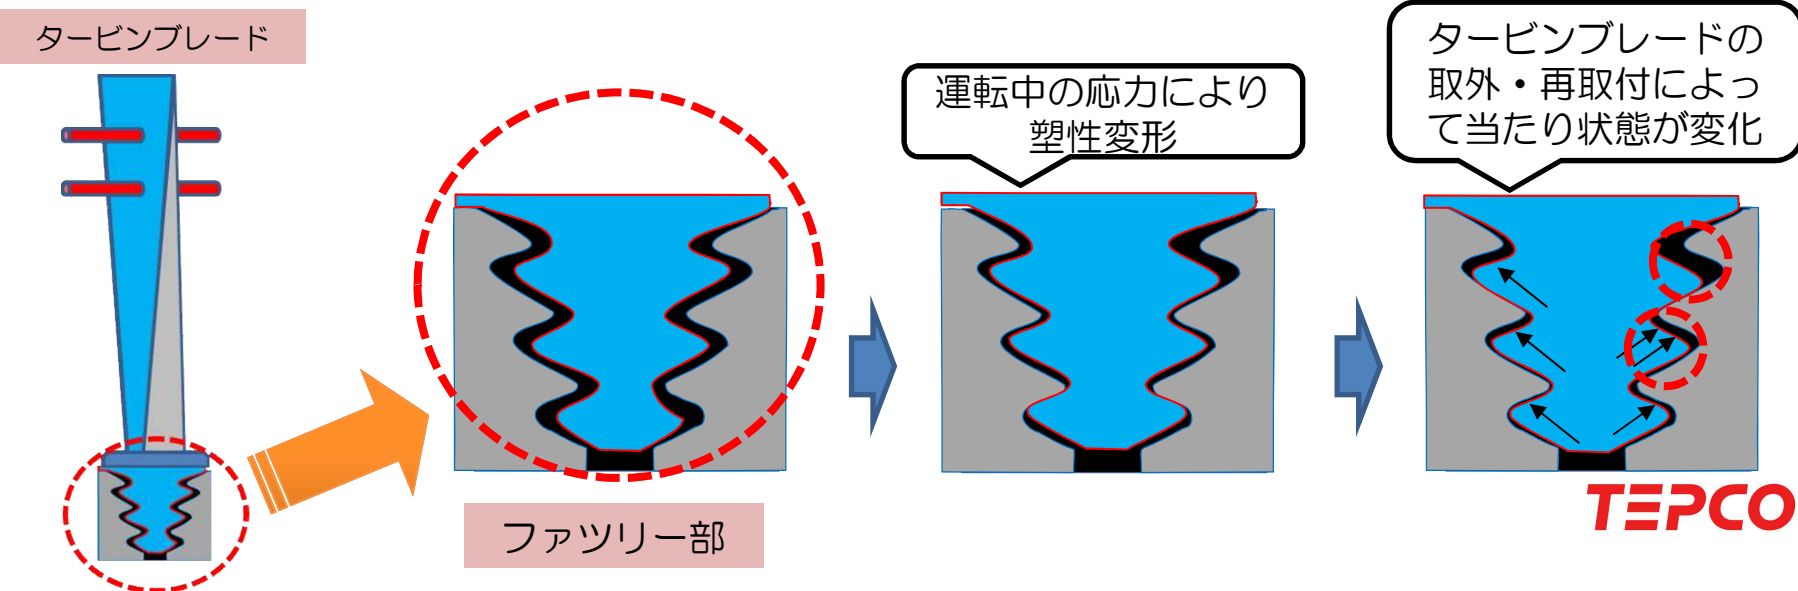
② 変形したタービンブレードの再利用

- ✓タービンブレードファツリー部が変形し、ファツリー部間の隙間が減少することで、ファツリー部間の応力が増大する可能性がある。
- ✓そのため、タービンブレードファツリー部の三次元計測による寸法測定を実施したところ、一部のタービンブレードファツリー部の寸法が設計値を逸脱していることを確認した。
- ✓タービンブレードファツリー部の変形の要因は、運転に伴う熱応力、排気圧力及び遠心力による応力を受けることにより塑性変形※が発生することによるものである。
- ✓また、当該D/Gにおいては、過去にタービンブレードの取外・再取付を実施している。これは、柏崎刈羽原子力発電所2号機において発生したD/G（A）過給機（L側）の不具合に伴う水平展開として、レーシングワイヤ孔再加工をする際に行われたものである。
- ✓当時、既にタービンブレードファツリー部の塑性変形が発生した状態で、タービンブレードを再利用したことに伴い、ファツリー部の当たり状態が変化し、ファツリー部への更なる応力集中の要因となった可能性が考えられる。

ファツリー部の経時的な変化およびタービンブレード取外し取付に伴う当たり面の変化を考慮し、不適合等によりタービンブレードの取外しが必要となった場合は、タービンブレードを再利用しないこととする。

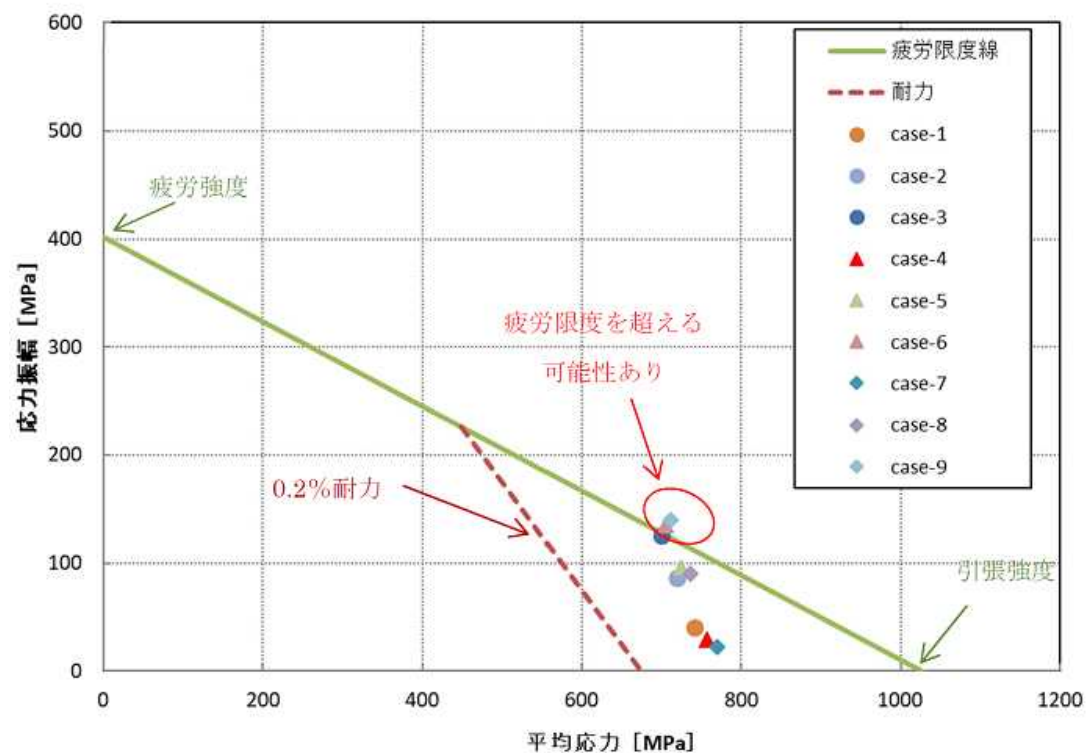
ファツリー部 疲労評価

- ✓ タービンブレードレーシングワイヤ孔の高さ逸脱と、ファツリー部の変形が発生した状況を模擬した応力解析を実施した結果、タービンブレードファツリー部の背面側に掛かる応力が設計値を上回り、疲労限度に達することを確認した。
- ✓ なお、タービンブレードレーシングワイヤ孔の高さ逸脱と、ファツリー部の変形のそれぞれの事象単独による応力解析結果では、疲労限度には到達しないことを確認した。

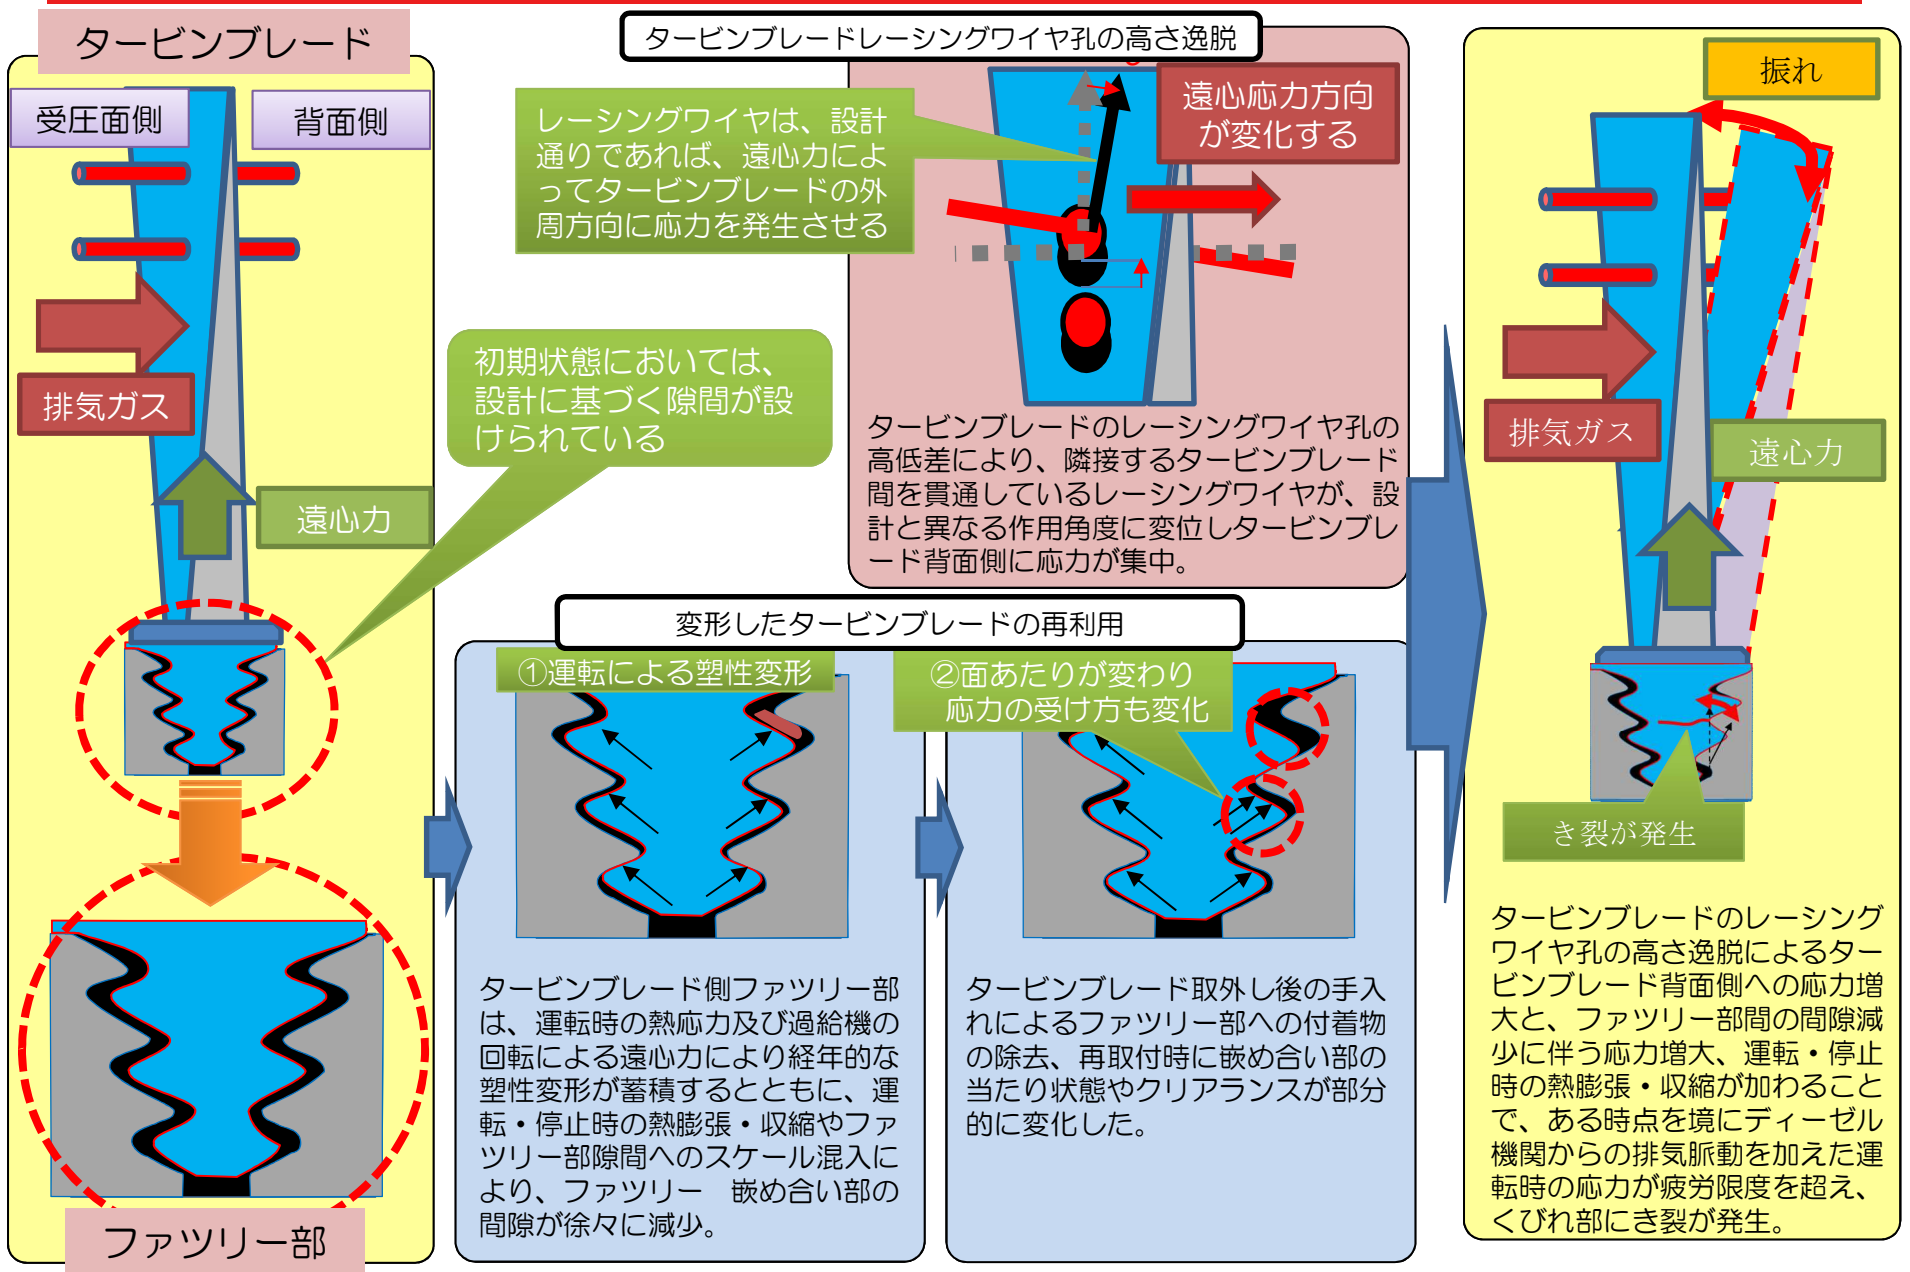
5. タービンブレード破損の推定メカニズム

順序	発生事象
①	タービンブレードレーシングワイヤ孔の高さ逸脱と、運転時の応力に伴う塑性変形の影響により、R側過給機のタービンブレード1枚が疲労限度超過により割れが発生し、き裂が進展し、ファツリー部より延性破壊により折損。
②	折損したタービンブレードは、レーシングワイヤを切断し、外周方向に引き出しながら、6時方向で隣接するタービンブレードとシュラウドリングの間に入り込み、同時にノズルリングとも接触。
③	タービンブレードが折損したことにより、ロータシャフトはアンバランスにより振動が増加しラジアル方向（軸に対して直角の方向）の変位増加。
④	ロータシャフト屈曲、アンバランス等の要因により軸が振れまわり、回転体とケーシング側が強く接触。
⑤	キックバック現象によりシャフトが3時方向に急負荷し、ベアリングロータと保持器を潰し、完全軸固着。
