## 1. 事案の概要

- 2021年9月6日午前11時1分頃、3号機タービン建屋地下3階（非管理区域）において、計装用圧縮空気系除湿装置（IAドライヤ）※1をB系からA系へ切替操作※2したところ、A系のIAドライヤ電気ヒータからの発煙を確認
- 発煙停止後、午前11時47分に柏崎市消防本部が鎮火を判断。その後、IAドライヤ電気ヒータへの電源ケーブル入線部の端子（ターミナル）および電源ケーブルの焼損を確認。  
12時35分柏崎市消防本部が火災と判断 （9月9日までにお知らせ済）

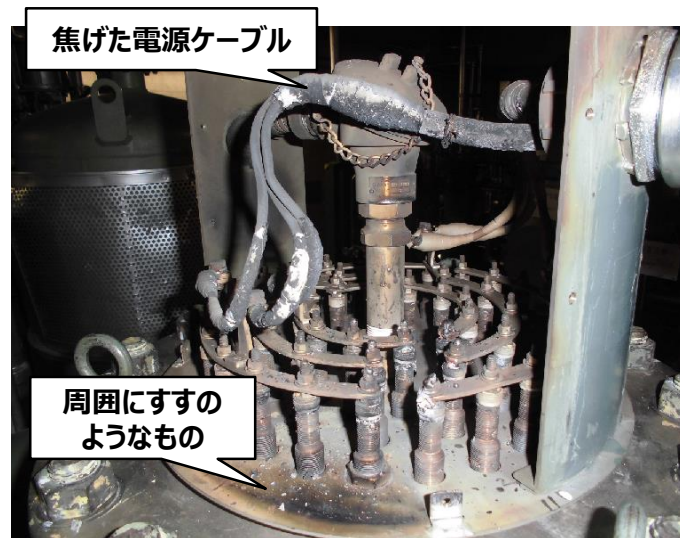
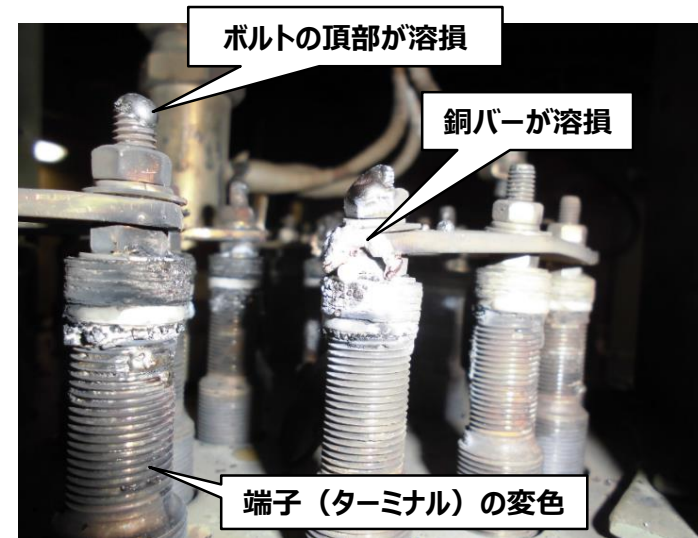
IAドライヤ  
電気ヒータ（A系）

焼損部  
（ターミナルカバーを外した状態）

- 当該IAドライヤのターミナル、ヒータ部、損傷した電源ケーブルについては、交換を実施（2022年1月完了予定）
- 従来、シリコンシールの漏出による異常過熱を想定した点検内容としていなかったことから、今後の点検については、シリコンシールの端子部への漏出有無を確認
- また、現在、発電所構内の同構造のヒータを抽出し、同様の観点で点検を実施中。点検の中で、シリコンシールの異常等が確認された場合、速やかに補修等を実施することで、同様事案発生リスクの低減を図る

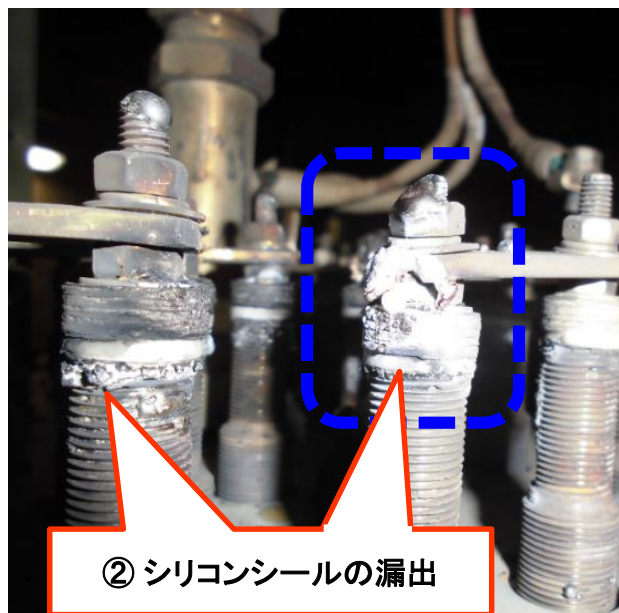
端子（ターミナル）の外観

- ① 絶縁性を保つためのテフロンパッキンの変形（下部にへこみあり）
- ② シリコンシール（絶縁材）の充填箇所に空間あり。一方で、ターミナルの部材（銅バー、ワッシャやナット）の隙間にシリコンシールの付着あり
- ③ 銅バー焼損部で、異常過熱を確認

青枠部分  
切断

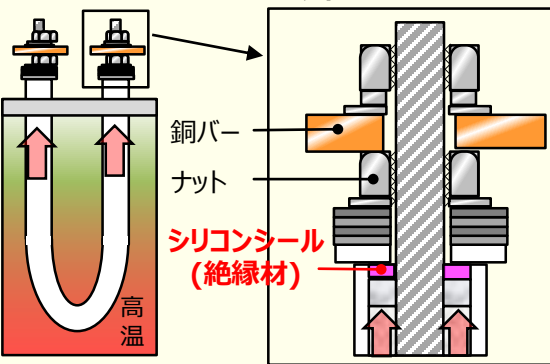
#### 1. ヒータ内圧上昇

ヒータ内の温度が上昇。シリコンシールなどの体積膨張により、上方に押し出される。

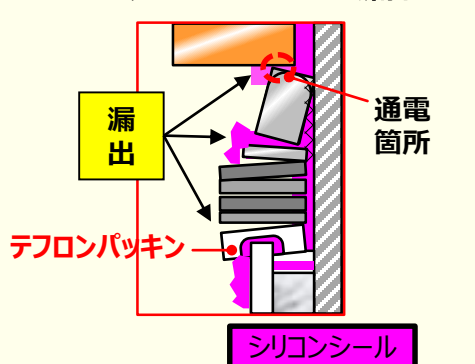
#### 2. シリコンシール漏出

長期使用でテフロンパッキンが変形、隙間にシリコンシールが漏出。

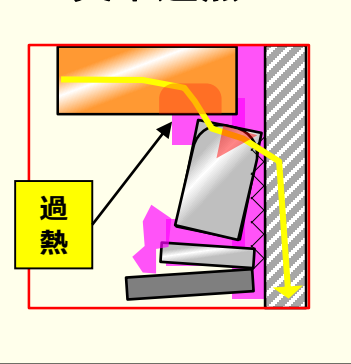
#### 3. 異常過熱

通電箇所の接触面積が小さくなったため異常過熱。

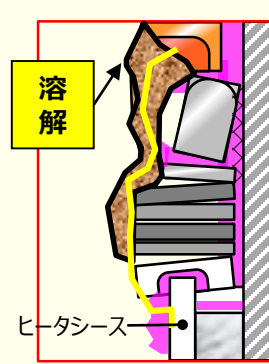
#### 4. 銅バー溶解

銅バーが溶け落ち、ヒータシース近くまで銅が流出。

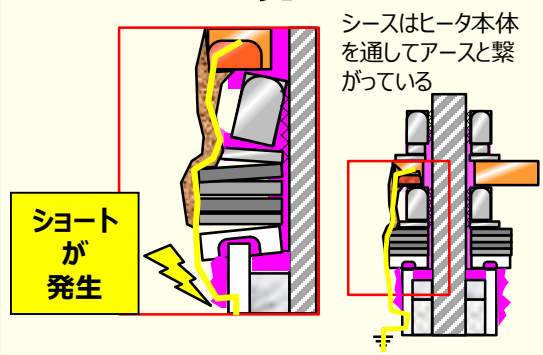
#### 5. ショートの発生

銅を通じてシースまで電流が流れたことでショートが発生。この影響で過電圧となり、他のターミナルやターミナル間においてもショートが発生。

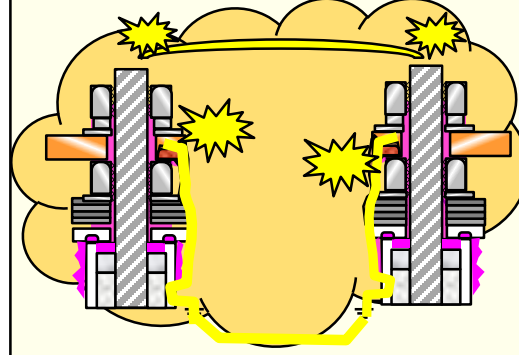
#### 6. アークの発生

銅がさらに溶解し、導電性のガスとなってターミナルカバー内に拡散され充満。電気を帯びた空間にアーク（火花）が発生したことで、ターミナルボルト頭頂部やケーブルが集中して焼損。
