6号機非常用ディーゼル発電機（A）検証試験時の油漏れについて

(参考) 6号機非常用ディーゼル発電機 (A) 油漏れ発生状況

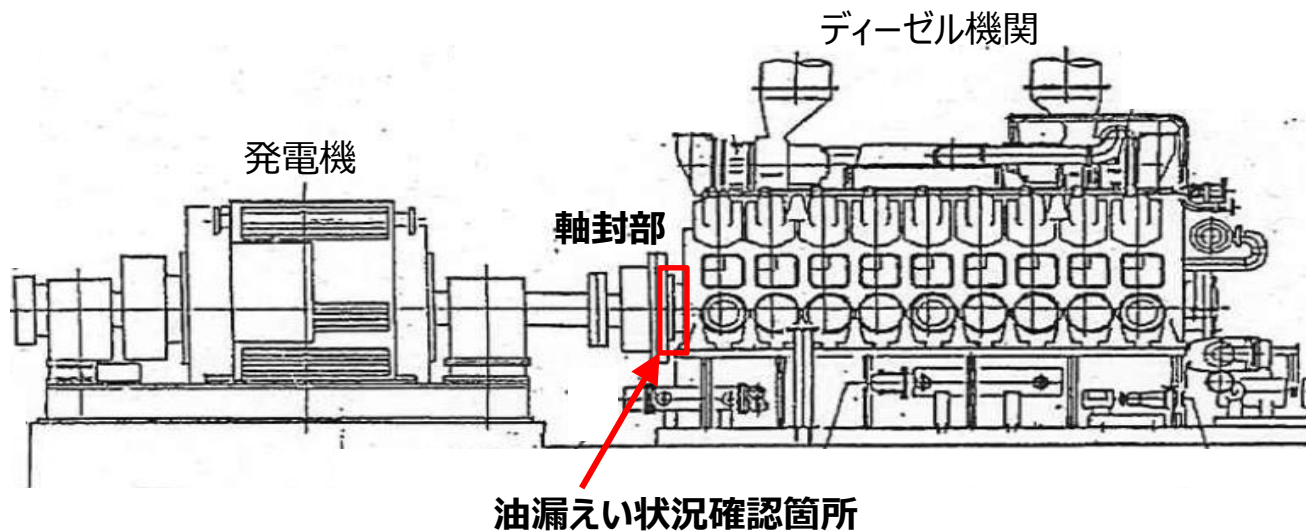
③新たに取付けた
油飛散ガード※の
隙間から漏れ発生

②漏れた油が軸の
回転時に発生する
風の流れて巻き上げ

①カバーの合わせ面
からの油漏れ発生

対策1：油飛散防止

- ・油飛散時のガード新設

対策2：軸の接触防止

- ・軸とカバーの隙間調整（コンマmm単位）

対策3：Oリング切断防止

- ・Oリング取付精度の向上
(取付治具の使用、接着剤の適切塗布)

対策4：油漏れ防止

- ・カバー合わせ面調整
- ・治具を用いたシール材
(液状ガスケット) 適切塗布

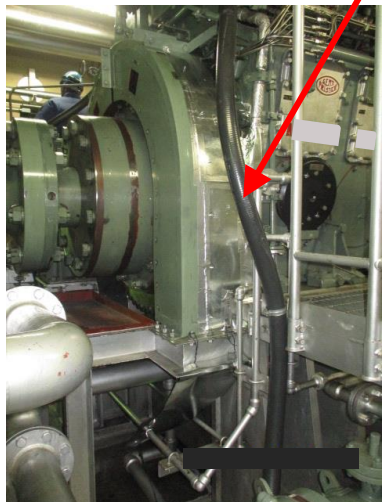
写真A

油飛散ガード設置

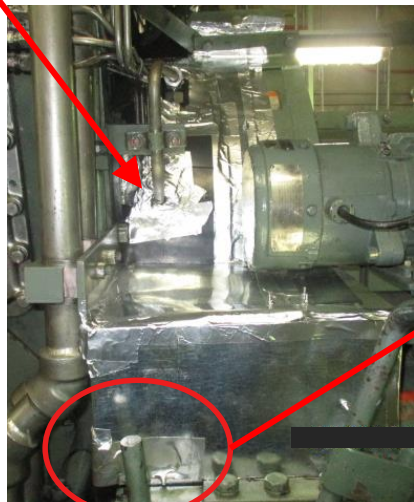
写真B

油漏えい状況

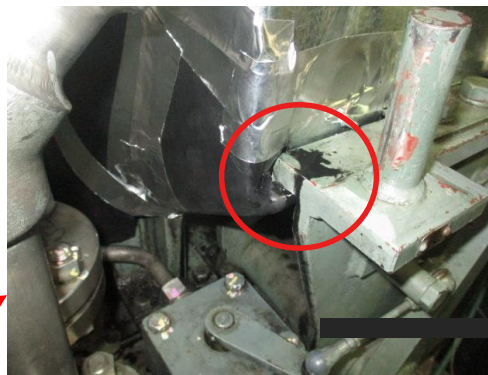
写真C

※ 油飛散ガードからの漏れ：巻き上げられた油がガードにあたり、自重で油受け皿に落ちるよう設計。ただしD/G設備構造上、ガードしきれない隙間は生じる

※設備の干渉により、ガードで密封ができない隙間から漏えい

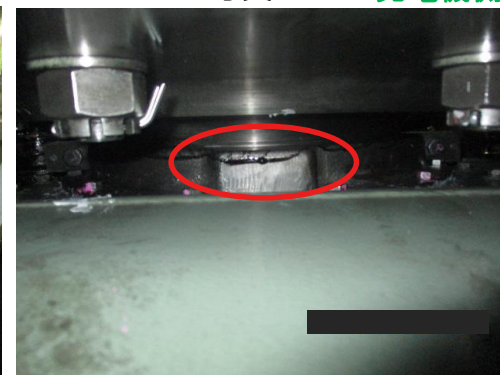
写真D

※軸封部下部より撮影
カバー合わせ面からのにじみが、
カバー下部にたまっもの
