7号機循環水系配管（A）の欠損原因について①

参考：7号機循環水系配管（A）の欠損箇所の状況

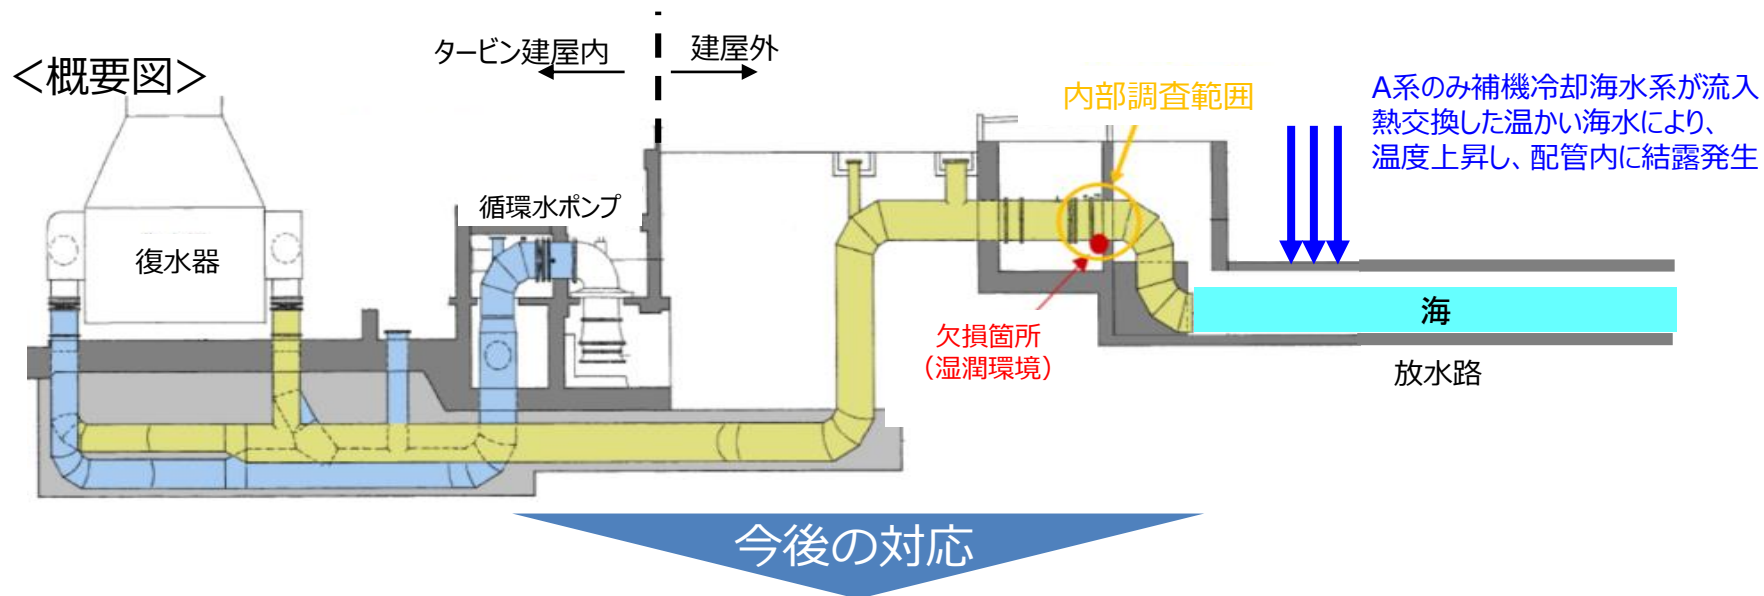
- 3つある循環水系配管（A、B、C）の内、A系配管のみ放水路に熱交換を終えた補機冷却海水系の温かい海水が流入
- 放水路の海水が温められることで、配管内の空気との温度差が生まれ、配管内に結露が発生し、常に湿潤環境であった（B、C系は乾燥状態であることを確認）
- 仮に傷があったとしても乾燥状態であれば、これほど腐食の進行は無かったと考えており、A系配管のみ湿潤環境であったことが、主な要因ではないかと推定

- A系のみ配管内面が湿潤環境であると確認できたことから、今後、A系配管を補修し、健全性確認を行った上で、再度、循環水系配管内部（A、B、C）の点検を実施
- 健全性確認や点検時に原因究明に関する内容をあらたに確認した際は、今後の保守・点検方法に反映
