柏崎刈羽原子力発電所 6号機大物搬入建屋 杭の損傷に関する追加調査の結果について

2023年5月11日
東京電力ホールディングス株式会社
柏崎刈羽原子力発電所

追加調査の対応結果

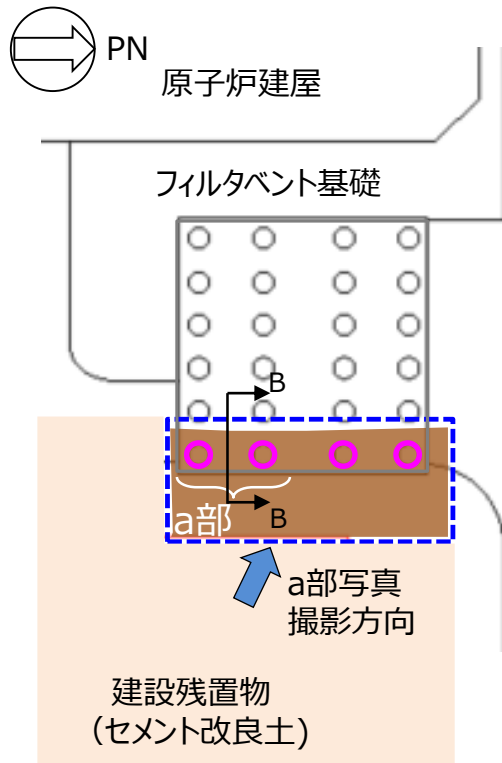
5号機フィルタベント基礎平面図

- 5号機フィルタベント（本体は未設置）基礎にて建設残置物が1本の杭に接していることを確認（2022年11月24日公表）
- その後、建設残置物が杭に接している範囲を特定するために基礎下の掘削を進めた結果、4本の杭に建設残置物が接していることを確認
- なお、杭周辺の建設残置物については撤去済み

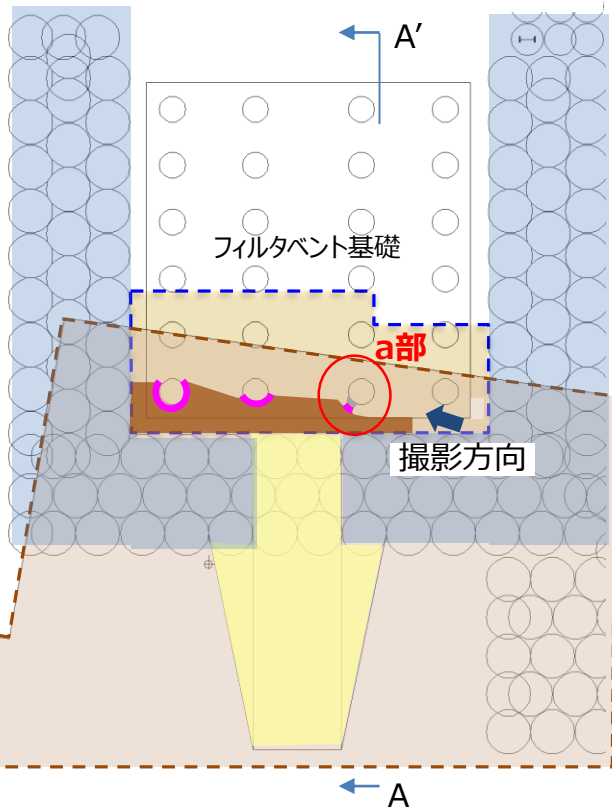
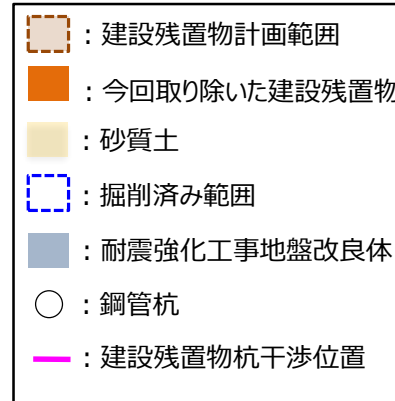
6号機フィルタベント基礎平面図

- 2本の杭が建設残置物に接していたことに加え（8/25および10/13公表済）、左下角にある杭から右側に向かって3本目の杭についても、わずかながら接していることを確認
- 確認された杭近傍の建設残置物については、既に全て撤去済み
