# プレス公表（運転保守状況）

免震重要棟2階会議室のパソコンからの火災について（区分：I）

発生日	2023年4月11日		
号機	5	件名	ランドリ建屋（管理区域）における火災の発生について（区分：I）

タービン建屋（非管理区域）におけるけが人の発生について（区分：Ⅲ）

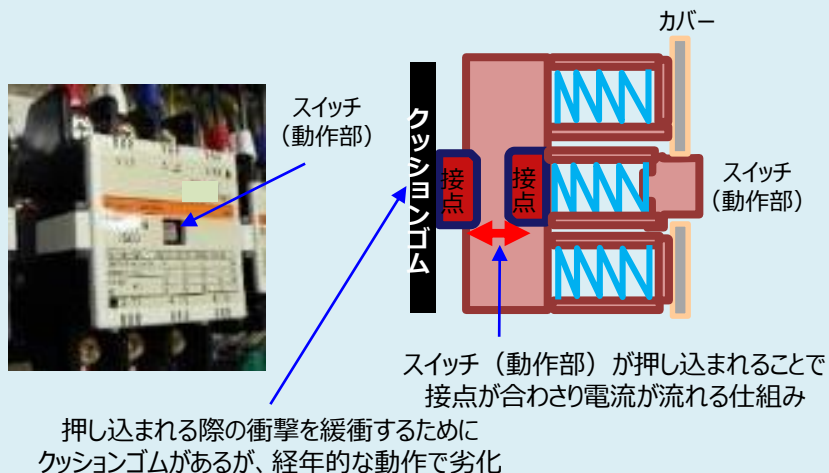
① 洗濯機の運転動作を制御している部品である電気制御機器のスイッチ部分が、経年的な繰り返し動作により劣化し、最終的に破損

- ① 洗濯機の運転動作を制御している電気制御機器のスイッチ部分にあるクッションゴムが経年的な動作により、劣化

・当該洗濯機を含め、大湊側にある洗濯機すべてを設備更新

・洗濯機の電気制御機器およびモーターの分解点検について、点検頻度・点検項目を定め実施する運用に変更

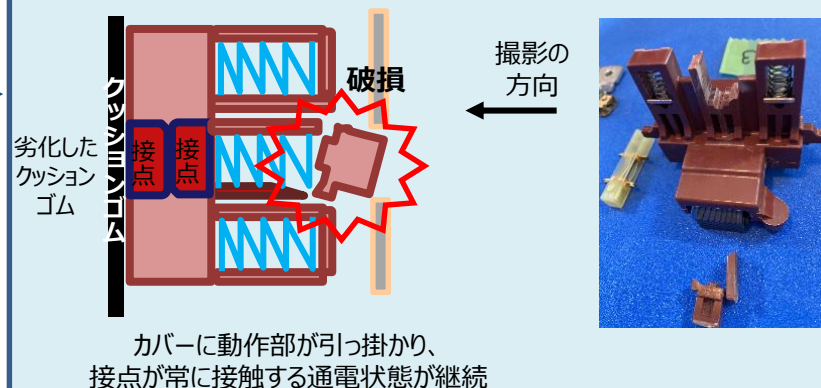
② この破損により、電気制御機器の接点が常に接触する形となり、洗濯機モーターに電流が流れる状態（通電状態）が継続

- ② ①によりスイッチの動作部分がカバーへ繰り返し接触し破損。動作部がカバーに引っ掛かったことで電気制御機器の接点が常に接触する形となり、洗濯機モーターに電流が流れる状態 (通電状態) が継続

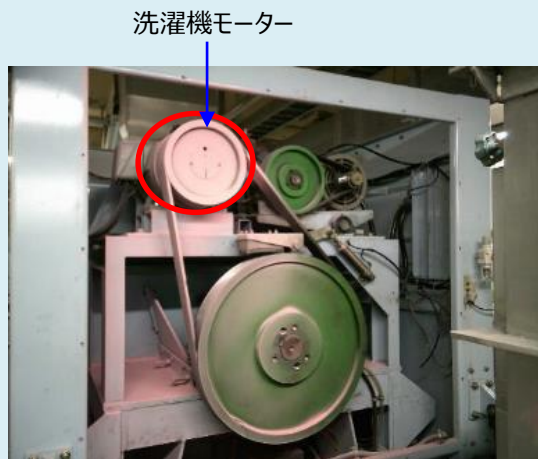
③ 洗濯機を停止するためのブレーキが動作した際、モーターに電流が流れた状態であったため過負荷となり、異常過熱

- ③ ②の通電状態のまま、洗濯槽を停止するためのブレーキが動作し、モーターが過負荷となり異常過熱

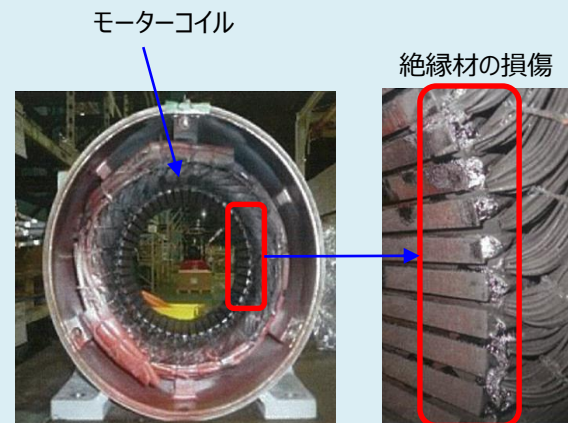
④ 異常過熱により洗濯機のモーター内の絶縁材が損傷。モーター内の塵や埃が電気の通り道となり短絡し、発煙・発火

- ④ 異常過熱により絶縁材が損傷したことで、洗濯機のモーター内の塵やほこりが電気の通り道となり短絡し、発煙・発火
