## 6号機制御棒駆動機構の分解点検について（2/3）

## 6号機制御棒駆動機構の分解点検について（3/3）

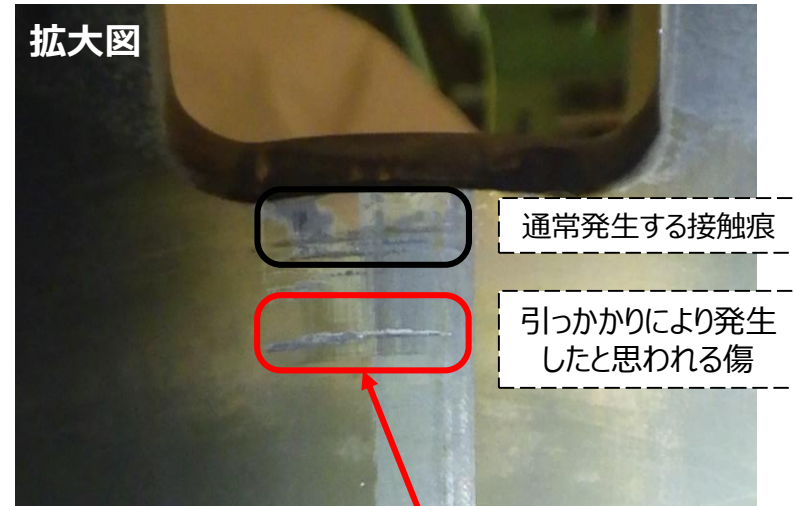
- 不具合のあった制御棒駆動機構の分解調査を実施したところ、通常では見られない傷がガイドチューブ※にあることを確認
- 傷の原因を調べたところ、ラッチがボールナットにしっかり収まっていない状態で中空ピストンがガイドチューブ内を下降する際に、ローラーの動きが固く、ローラーがガイドチューブに引っかかったことによるものと判断
- 制御棒が引き抜けなかった原因は、その引っかかりによるものと推定
- そのため、当該制御棒駆動機構を予備品との入れ替えを実施
- 今後、電動での挿入・引抜きを行うことで同様の引っかかりが発生しないことを確認予定
- また、他の204体についても、電動での挿入・引抜き操作を行い、モーターの動作状況を電流測定し、引っかかりの兆候がないか1体ずつ確認していく
- その後問題がなければ、運転圧スクラム検査等、残りの健全性確認を実施する
- なお、不具合のあった制御棒駆動機構の分解点検の際に、加工時のバリやビニール片等も発見したが、いずれも今回の不具合を引き起こす要因にはなりえないと評価しており、炉内への混入も考えにくいことから、原子力安全上の影響はないと判断
- 今後も何かあれば立ち止まり、一つひとつ確実に安全最優先で対処していく

ローラー（白丸）がガイドチューブ（緑）に引っかかり、中空ピストン（水色）とボールナット（黄）が分離を引き起こしたため、制御棒を引抜けなかったと推定

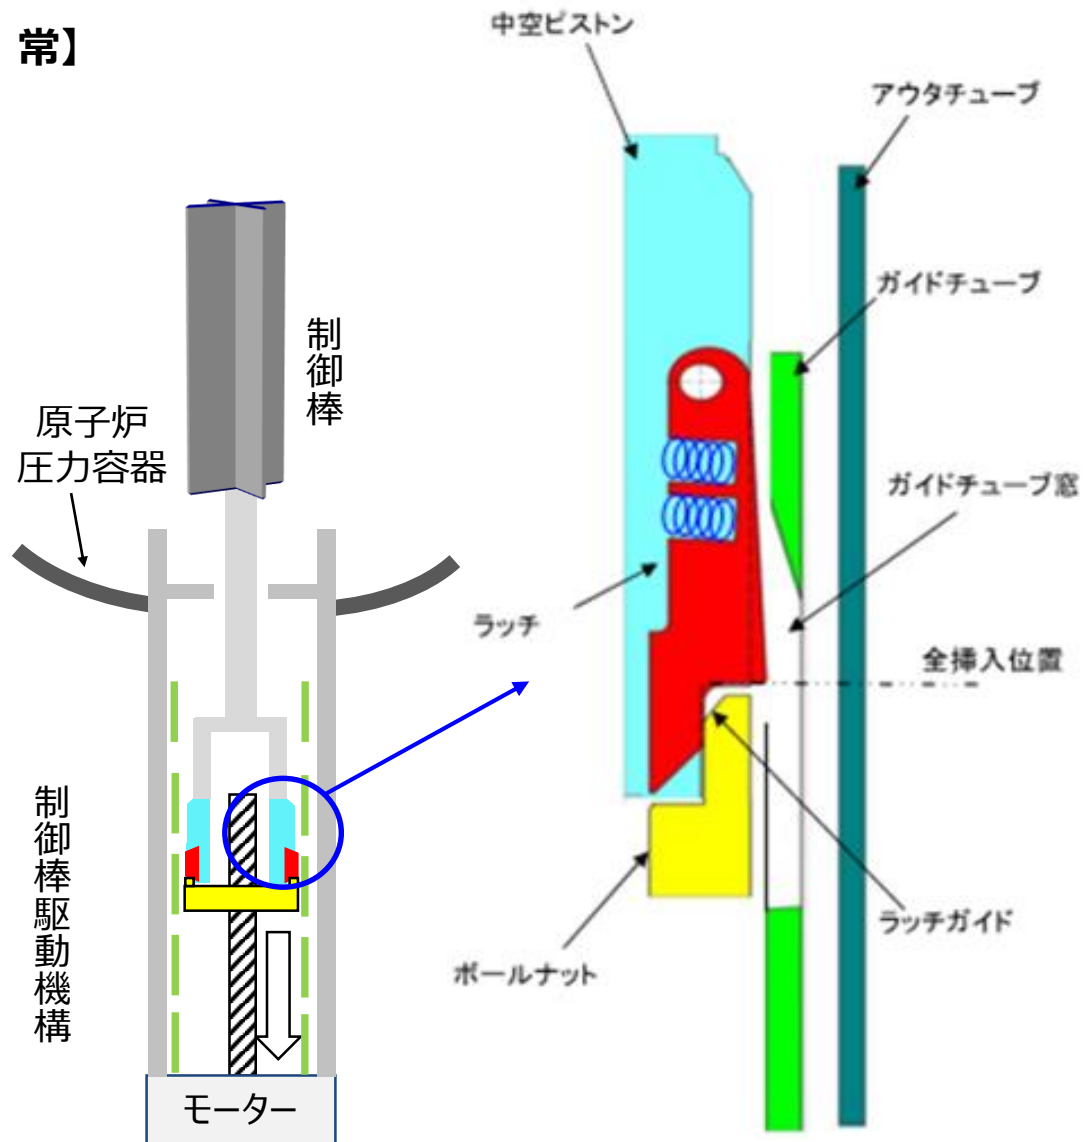
【通 常】

※中空ピストンとボールナット  
がしっかり接合している状態で引抜きされる
