# 6号機 発電機微小地絡継電器動作 警報発報に関する原因と対策について

2026年3月19日  
東京電力ホールディングス株式会社  
柏崎刈羽原子力発電所

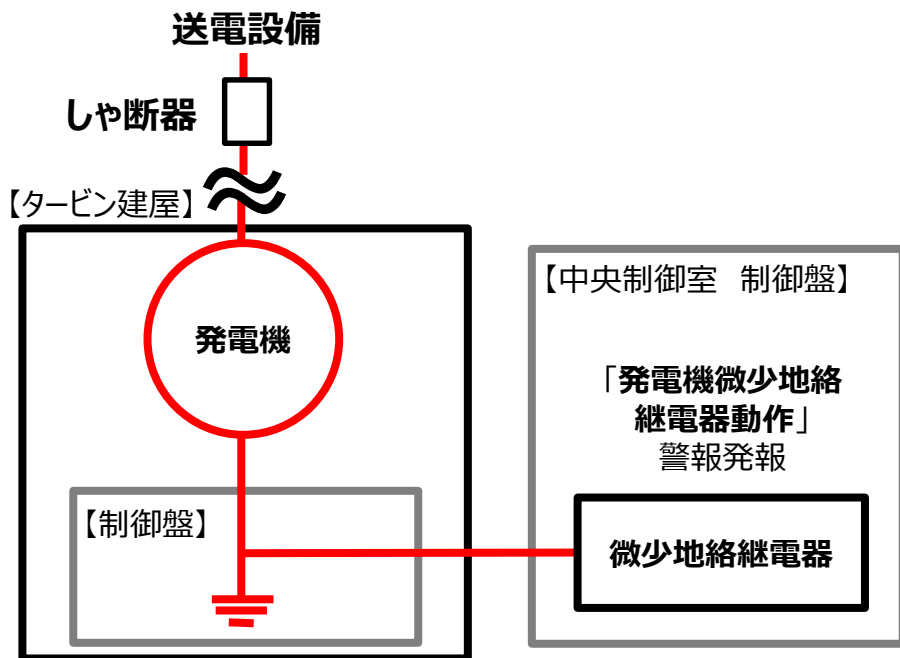
【前回お知らせの実施済内容】発電機運転中の調査  
タービン建屋と中央制御室制御盤で電圧・電流測定

- ・ 発電機が運転中の調査では、原因特定には至らず

【今回の実施内容】発電機停止後の調査

各制御盤で絶縁抵抗測定

- ・ 絶縁抵抗測定の結果、絶縁抵抗が低い箇所を確認

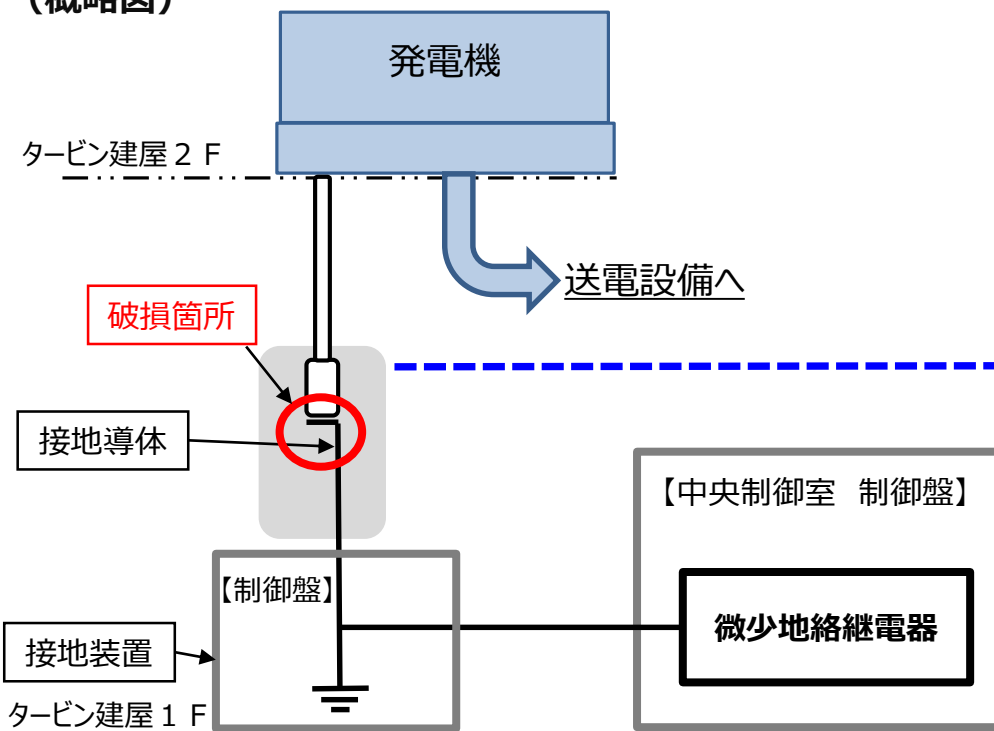
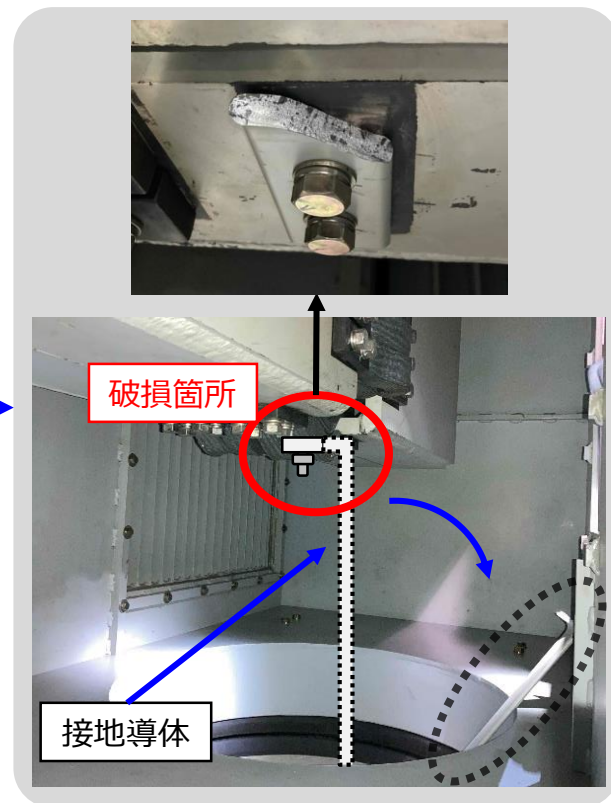
- 現場調査により、発電機と接地装置を繋ぐ導体（接地導体）に破損を確認
- これにより、接地導体への電流が流れなくなり、微小地絡継電器が動作し、警報が発報したもの（地絡は発生していない）
- 一方で、発電機や微小地絡継電器など、当該の接地導体以外の設備に異常が無いことも確認済み
- なお、破損した導体は、発電機に関する設備であることから、原子炉安全に直接的に影響を与えるものではない。また、プラントパラメータには変動がなく、原子炉は安定した状態

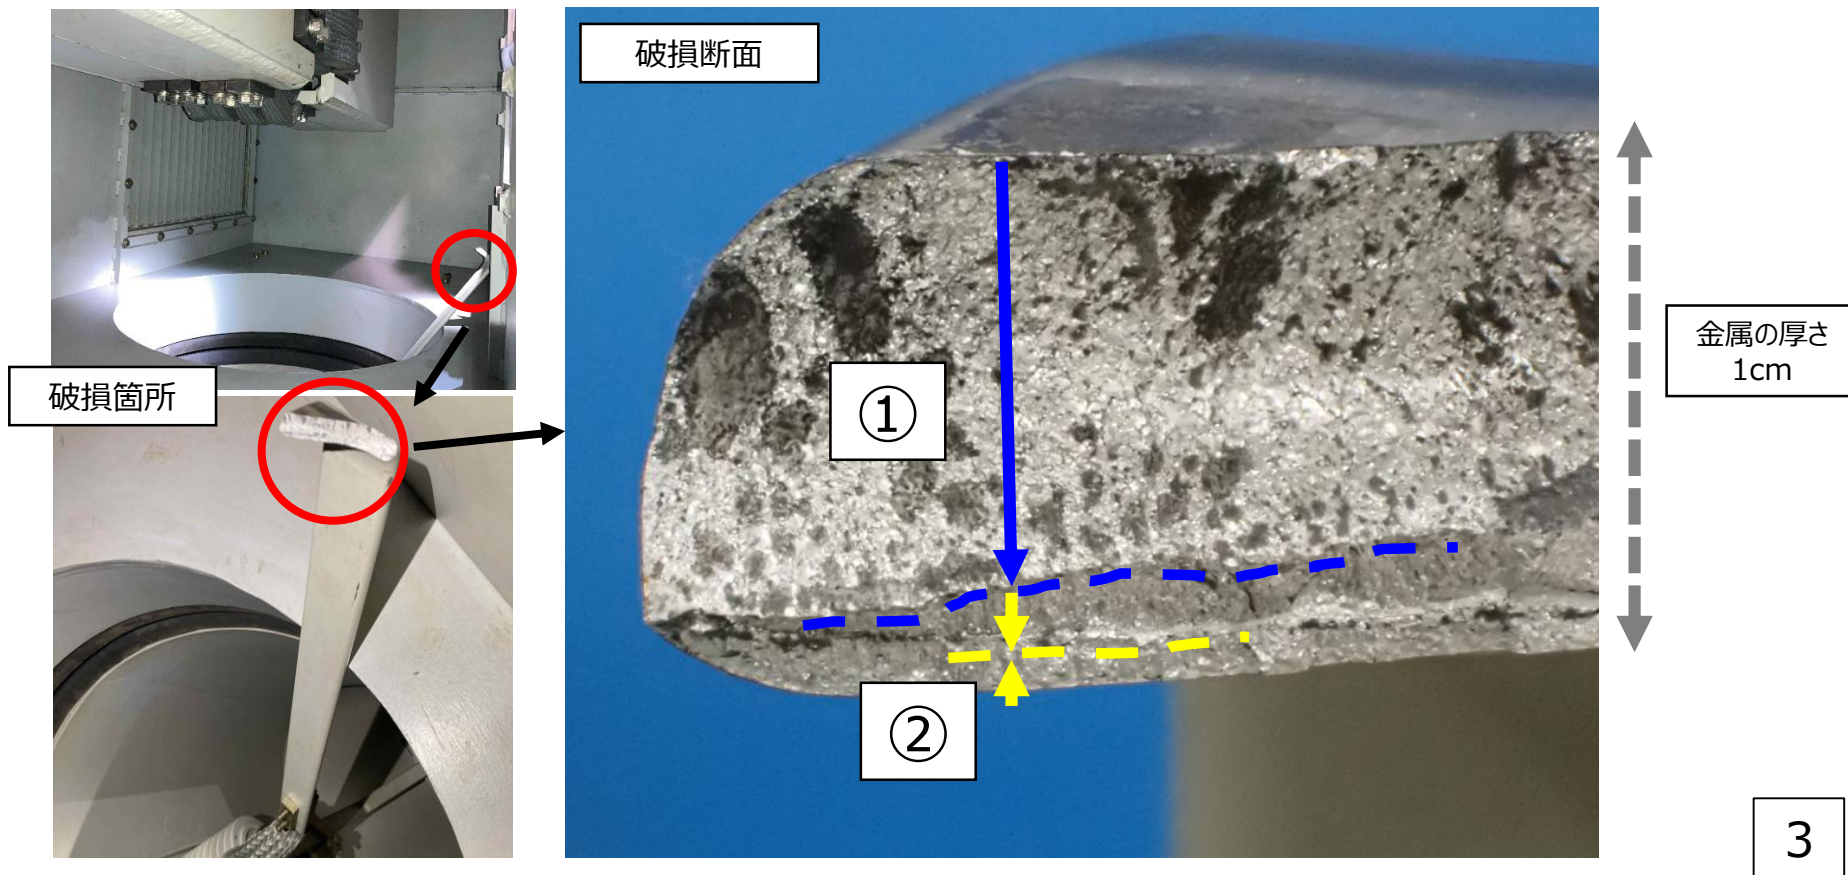
- 断面を詳細に観察したところ、繰り返し力が加わることで発生する金属疲労による様相を確認
- また、その様相には、発生してから時間が経過したものと、新しく発生したものがあり

以下の経緯で破損が発生したものと推定

- ① 前回運転時（2012年3月まで運転）に、金属疲労が亀裂に進展
- ② 今回の起動の中で、更に亀裂が進展したことにより、接地導体が破損

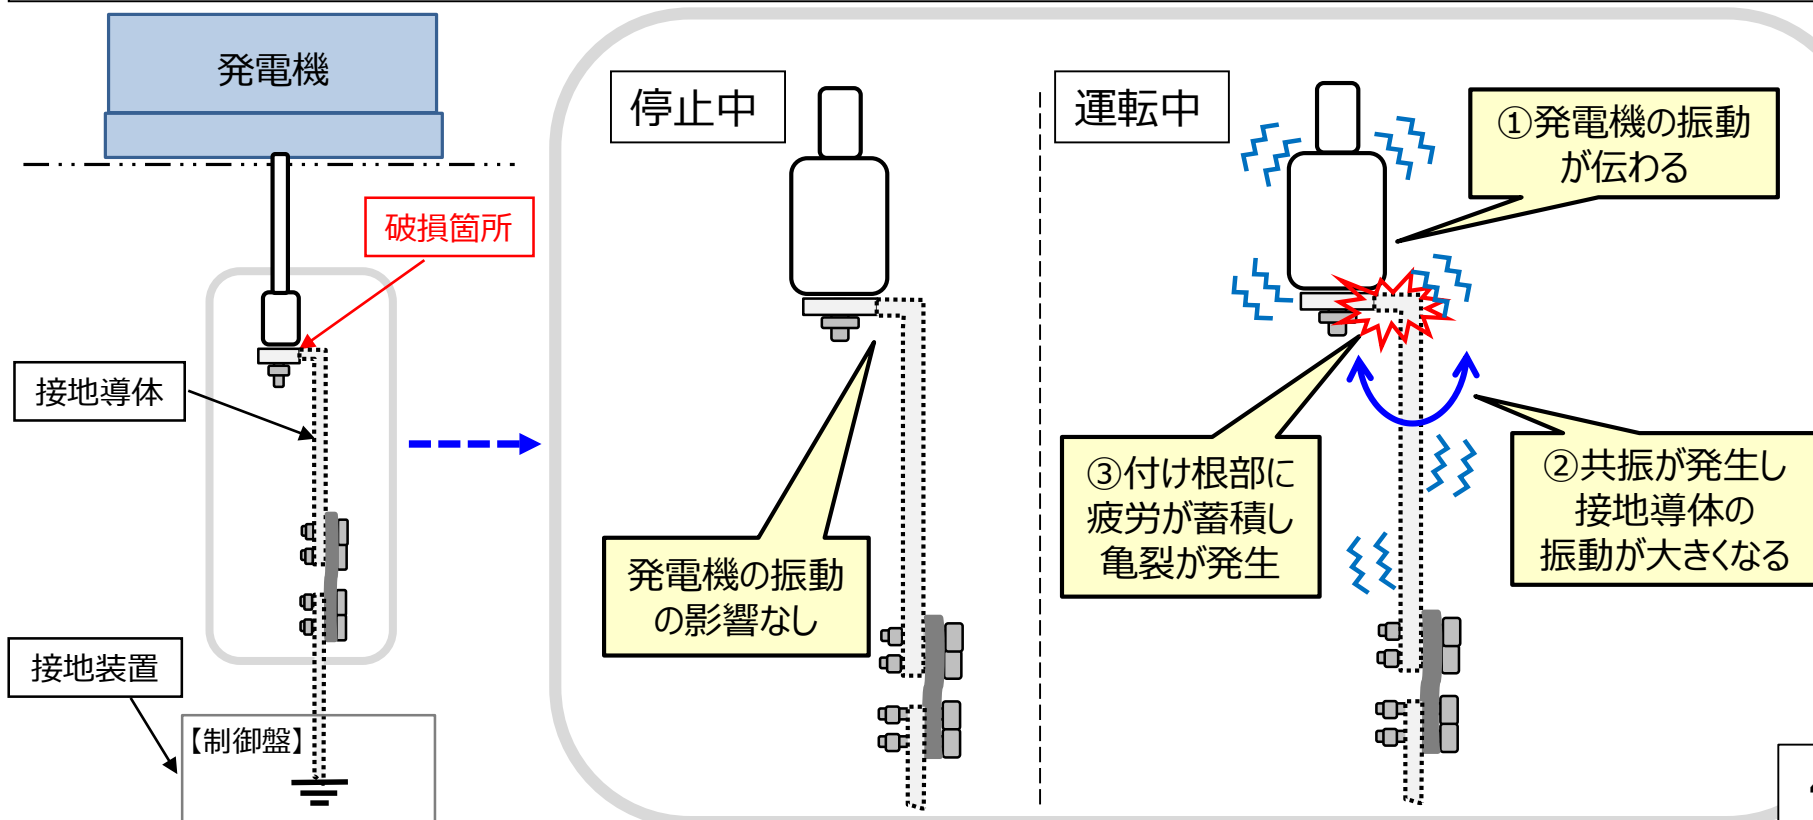
➤ 調査の結果、以下のプロセスにより亀裂が発生し、破損に至ったと推定

- ① 運転中に発電機の振動が接地導体に伝わる
- ② 接地導体の固有振動※<sup>1</sup>と、発電機の振動のタイミングが一致し、振動が大きくなる現象（共振※<sup>2</sup>）が発生。それにより、接地導体の振動が大きくなる
- ③ 接地導体の付け根部に疲労が蓄積し亀裂が発生

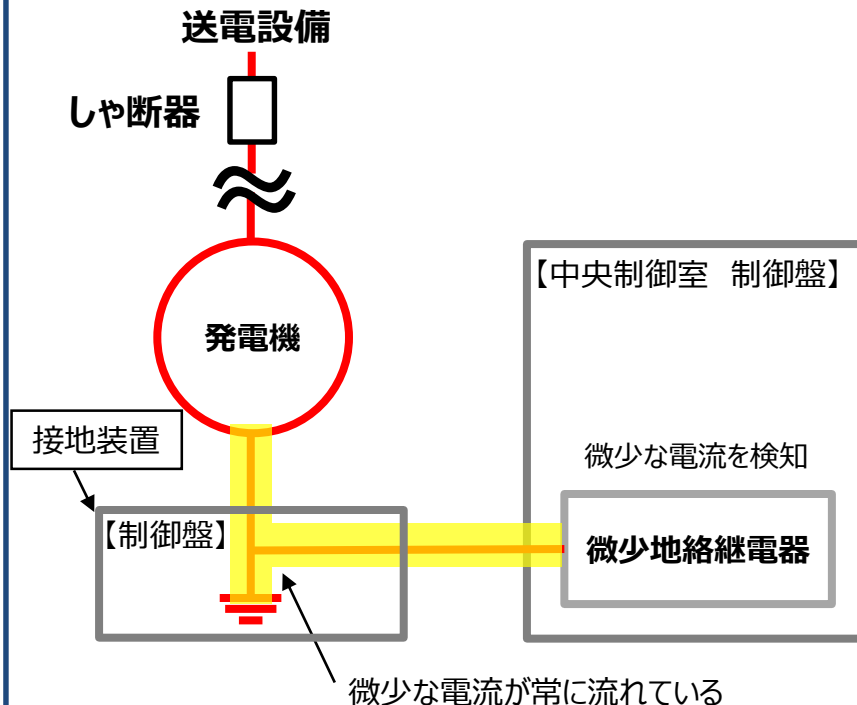
### (通常時)

- 微小地絡継電器は、大きな地絡が発生する前に漏電している箇所がないかを知らせるため、地絡の兆候を早期に検知する目的で設置（警報のみ）
- 通常、微小な電流が流れており、接地線に流れる電流が減ったときに、当該の警報が発報
- 今回は、接地線につながる電路が破損したことで、接地線に電流が流れなくなり当該継電器が検知し、「発電機微小地絡継電器動作」警報が発報
