健全性評価制度（維持基準）について

平成20年11月18日

東京電力株式会社

2. 柏崎刈羽原子力発電所における 再循環系配管のひびの調査結果

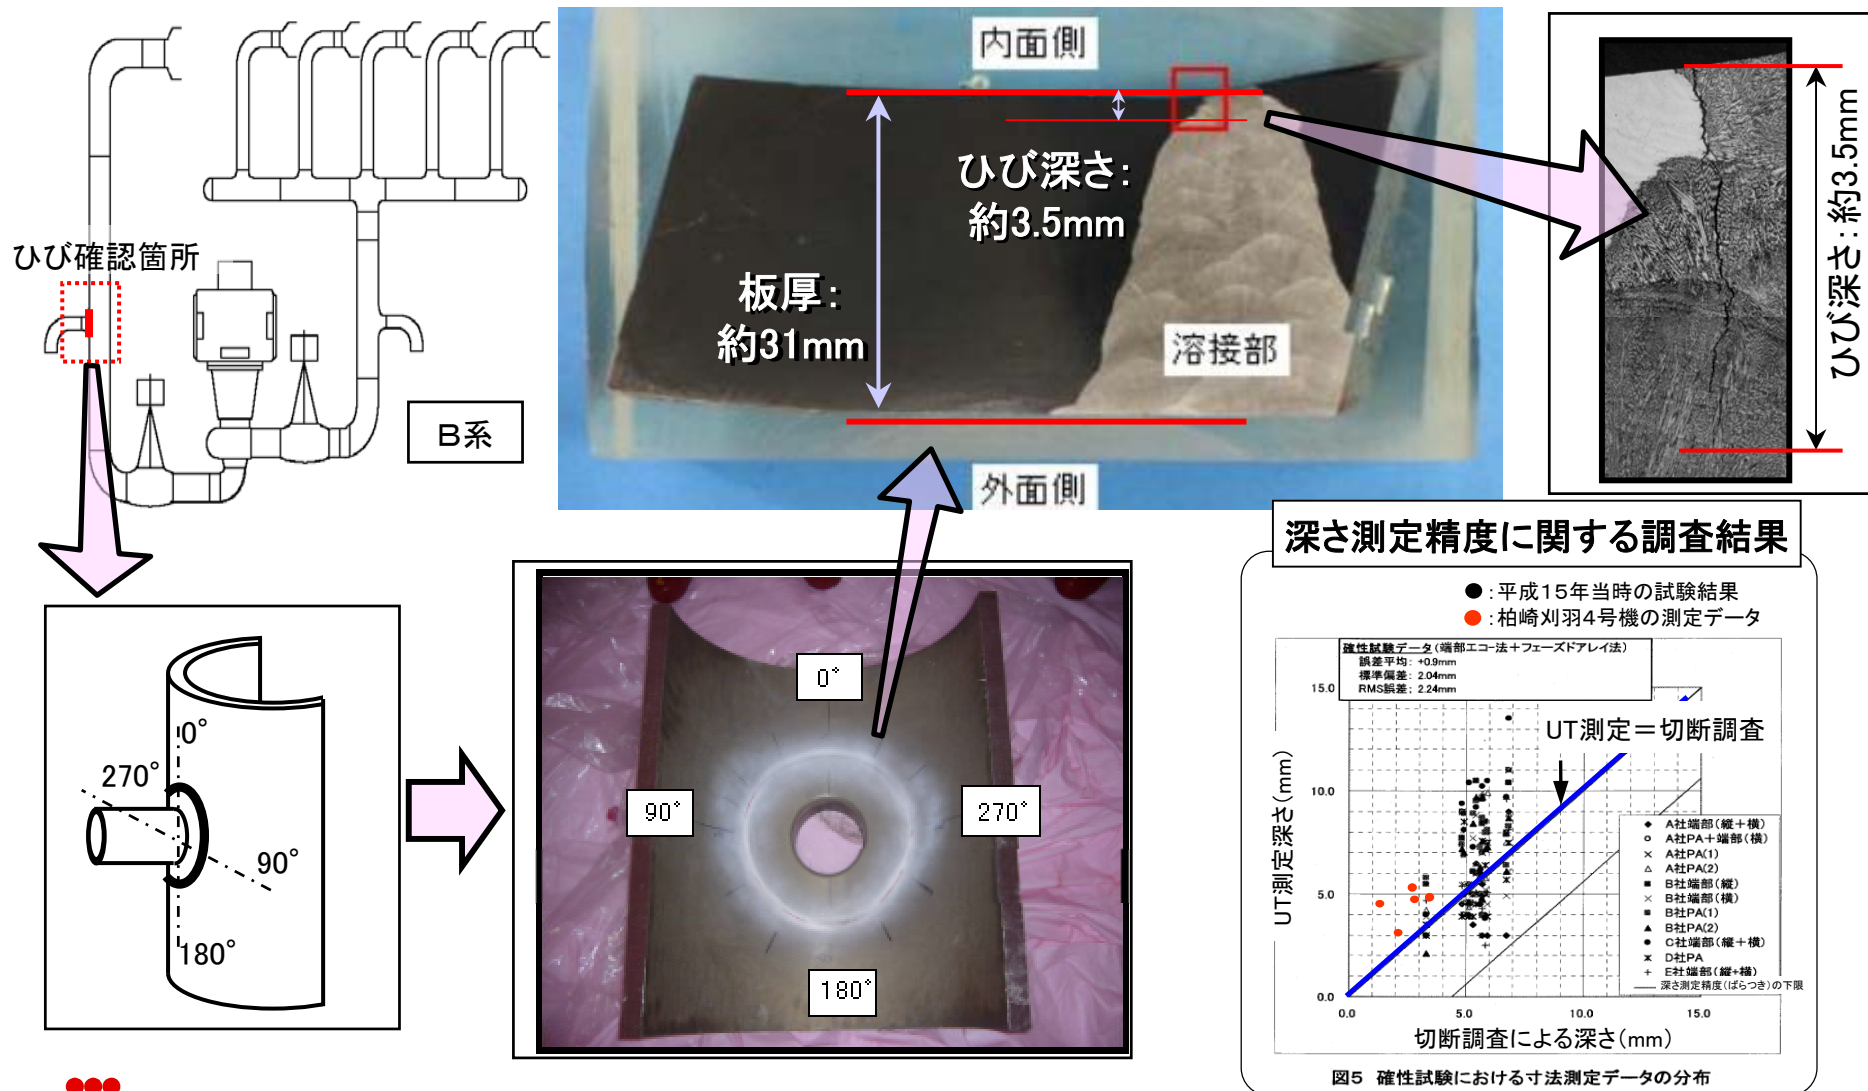
【事例①】 柏崎刈羽 4号機における調査結果

■ 取替えた配管のひびについて、詳細調査を実施した

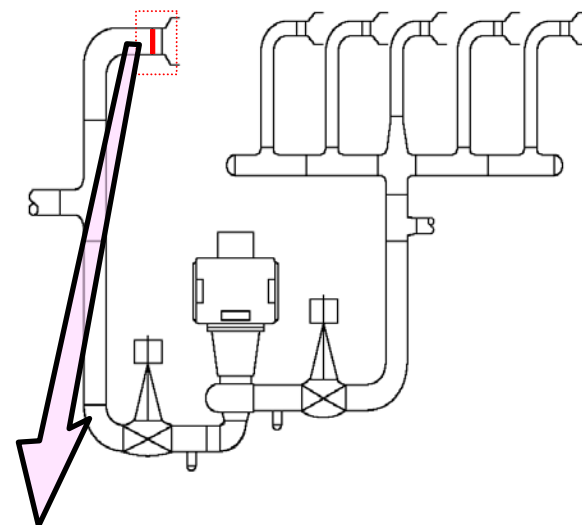
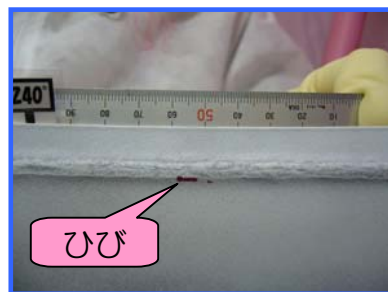
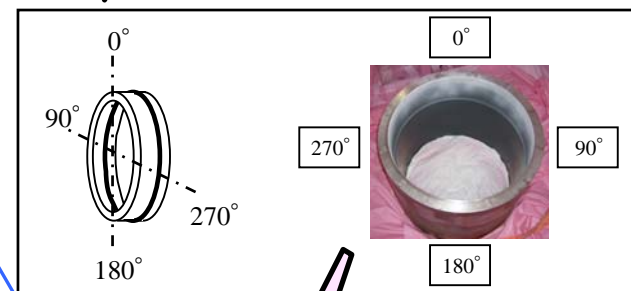
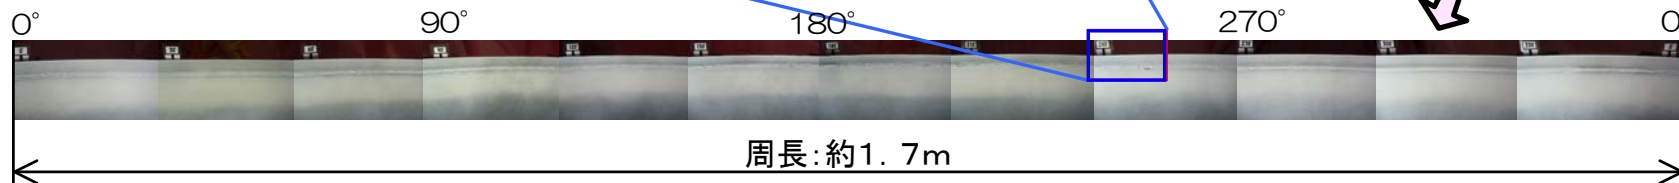
切り出し配管内表面観察結果(展開図)

配管内表面のひびの位置および長さについて、浸透探傷試験(PT)を行い観察した結果、浸透探傷試験での指示模様(ひび)は超音波探傷試験で検出しており、超音波探傷試験における検出性を確認した。

材質	配管外径	配管肉厚	ひび長さ	
			切出前UT結果	内面観察結果
低炭素 ステンレス鋼	625.4mm	38.9 mm	29mm	約12mm

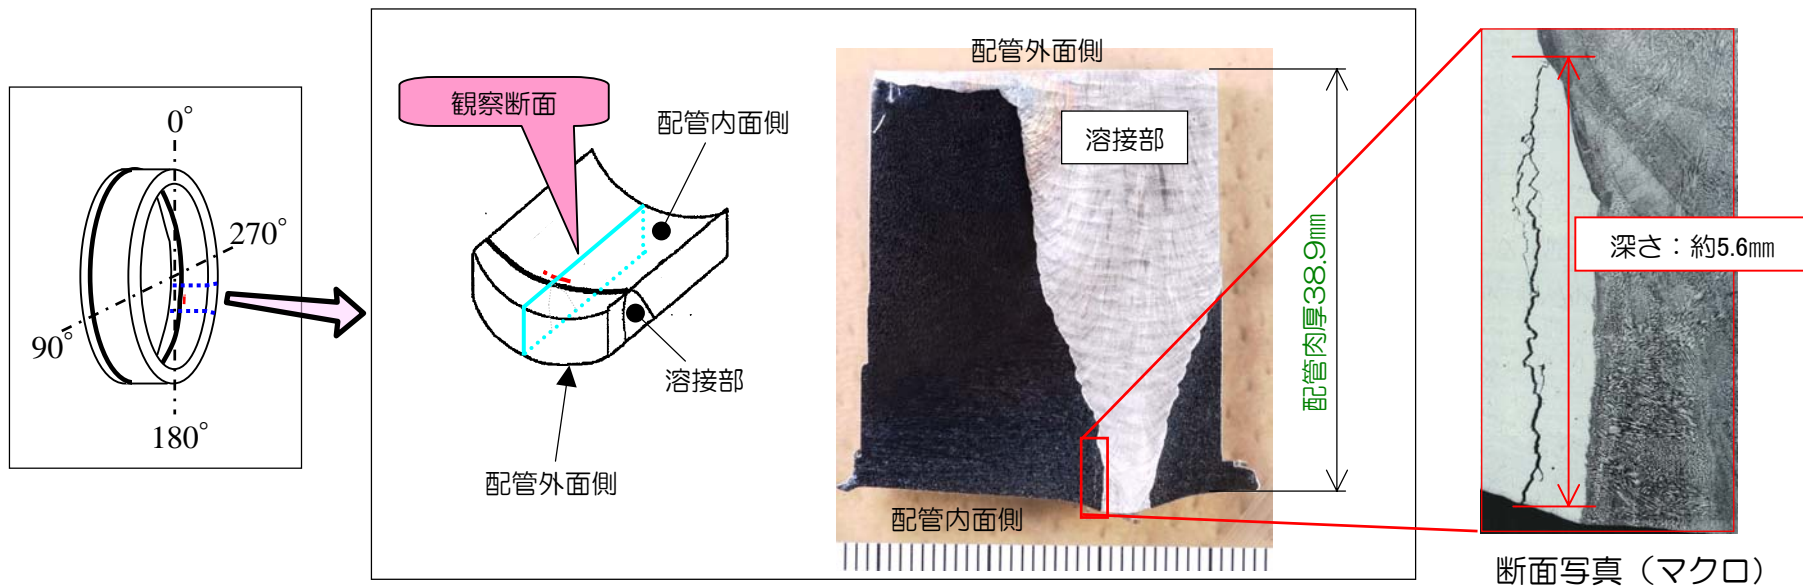
超音波探傷試験における深さの測定値は切断調査による深さ測定値と同程度であり、超音波探傷試験において十分な測定精度で深さが測定されていたことを確認した。

材質	配管外径	配管肉厚	ひび深さ	
			切出前UT結果	断面観察結果
低炭素 ステンレス鋼	625.4mm	38.9mm	5.3mm	約5.6mm

ひびの性状はSCCの特徴を示していた。

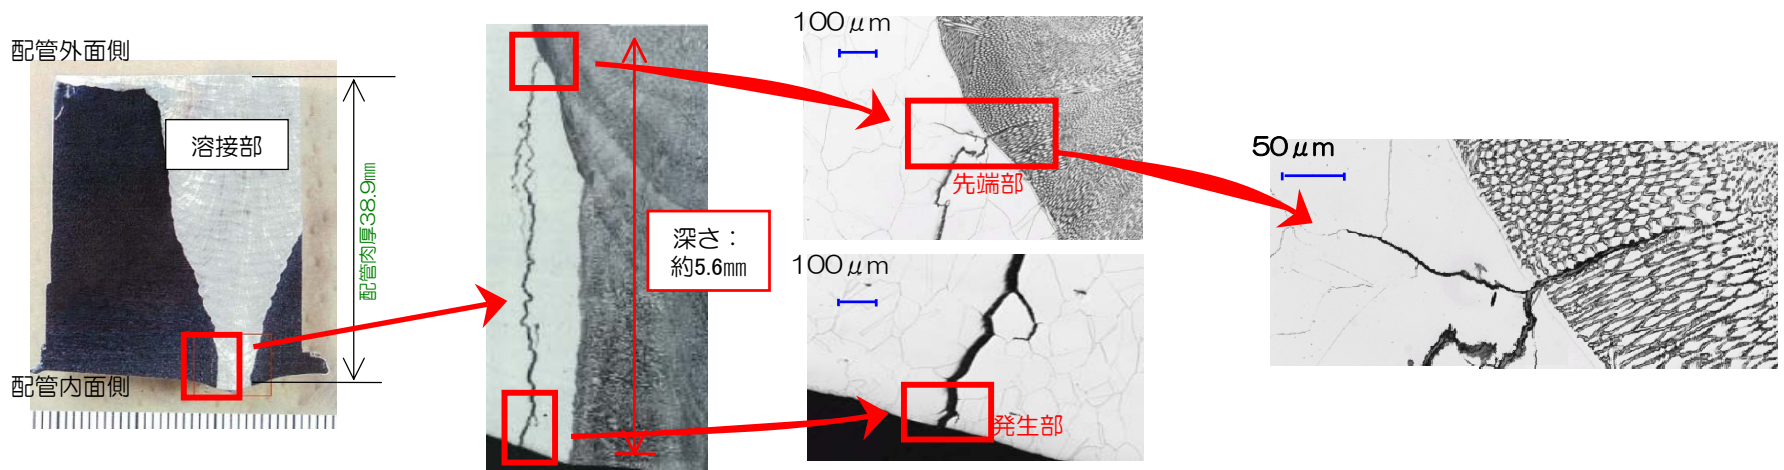
ひびに対する地震の影響調査結果

- ひびの詳細観察の結果から、ひびは発生部から先端部まで応力腐食割れの特徴(結晶構造に沿って階段状に進展)を有していた。
- 仮に地震でひびが進展すると、直線的な進展形態と考えられるが、その形態は観察されなかったことから、ひびに対する地震の影響は極めて小さいと類推される。

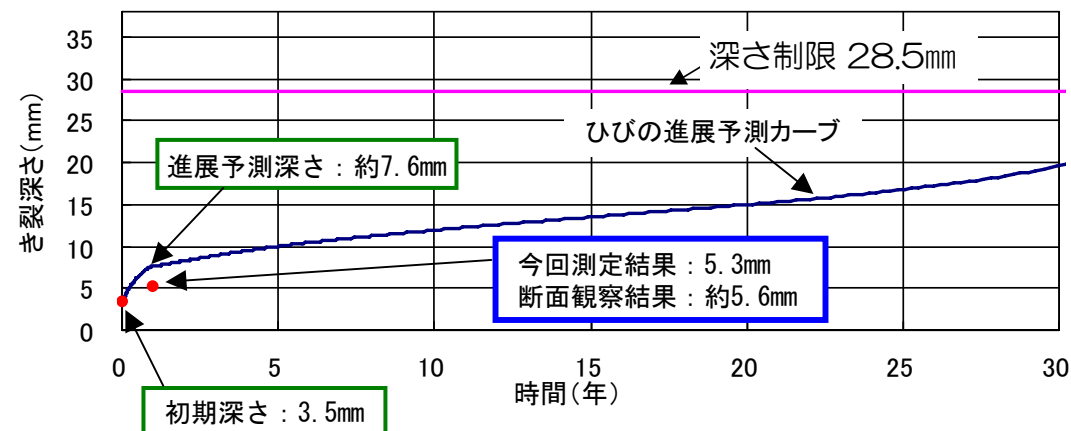
SCCき裂進展解析結果 き裂深さ

第10回定検(H19.9～)の測定・観察結果は、健全性評価による進展予測値を下回っていることを確認した。

健全性評価 初期深さ (平成18年6月※ ¹) 【UT】	進展予測 (約1年後)	今回 点検結果 (平成20年2月※ ²) 【UT】	断面観察 結果 【実測】
3.5mm	約7.6mm	5.3mm	約5.6mm

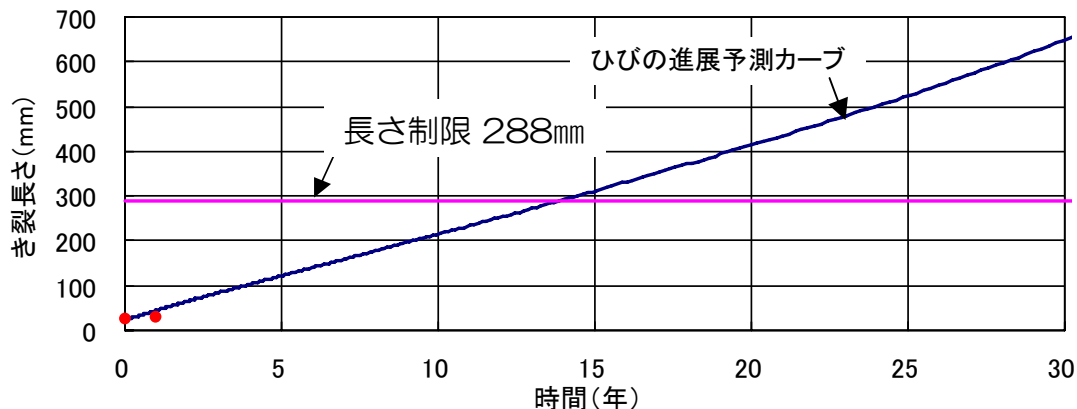
SCCき裂進展解析結果 き裂長さ

健全性評価 初期長さ (平成18年6月※ ¹) 【UT】	進展予測 (約1年後)	今回 点検結果 (平成20年2月※ ²) 【UT】	断面観察 結果 【実測】
26mm	約44mm	29mm	約12mm
