福島第一原子力発電所 3 号機における原子炉格納容器内の 圧力低下事象の調査結果について

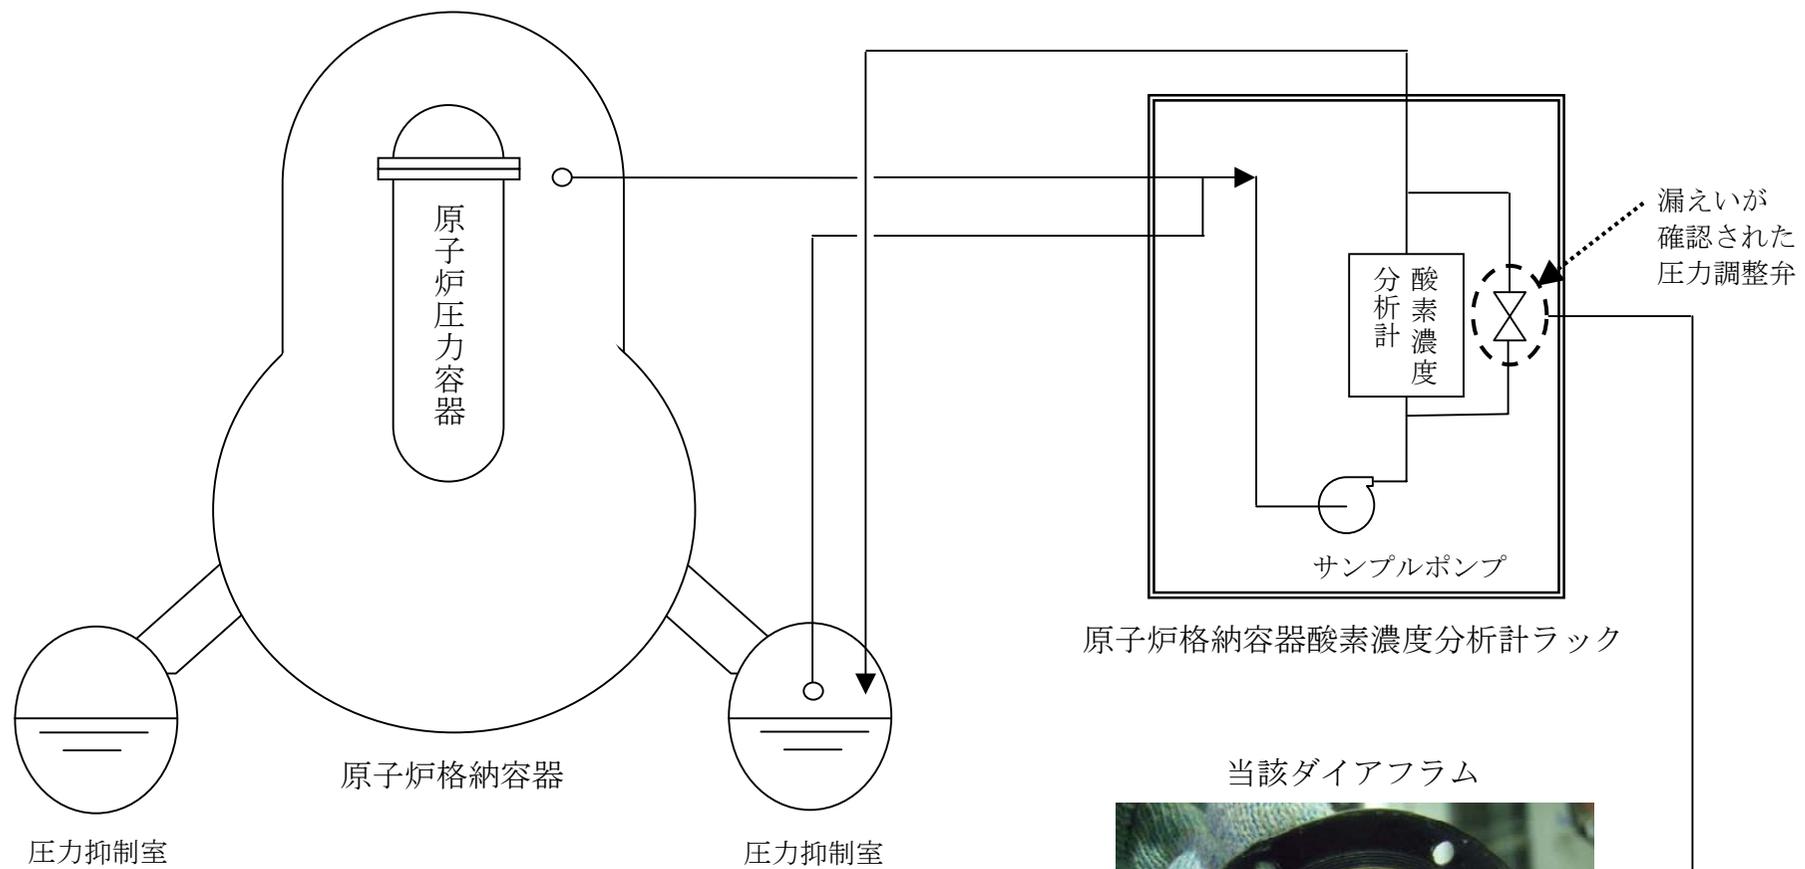
3号機原子炉格納容器酸素濃度分析計 系統概略図

- ・ 原子炉格納容器内の酸素濃度を分析する系統（以下、酸素濃度分析系）において、酸素濃度分析計ラック内にある圧力調整弁からの漏えいが確認されたこと。
- ・ 当該弁を分解点検した結果、ダイヤフラム*³にき裂が確認されたこと。
- ・ 当該弁近傍にある酸素濃度分析計ラック内の計器類の取り付け部からも漏えいが確認されたが、当該弁からの漏えいに比べ微量であったこと。
- ・ その他に漏えいの可能性が考えられる箇所について調査した結果、漏えいは確認されなかったこと。

漏えいが確認された
圧力調整弁

当該弁のダイヤフラムを新品に交換するとともに、微量な漏えいが確認された計器類の取り付け部については、増し締めまたはパッキンの交換を実施し、漏えいのないことを確認しました。

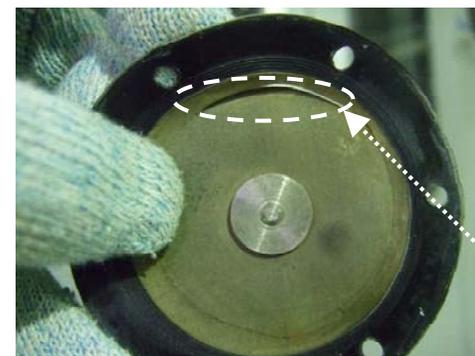
当該ダイアフラム

当該弁は定期的な漏えい点検を行う対象機器ではなく、漏えい点検を行っていなかったため、弁のダイヤフラムに経年劣化によるき裂が生じたことを発見できず、き裂部分から原子炉格納容器内の窒素ガスが漏えいし、原子炉格納容器内の圧力が低下したものと推定しました。

き裂した部分
(円周状のき裂。
長さ約4cm)
