平成 20 年 5 月 13 日

### 3 号機活性炭ホールドアップ建屋の排気ダクトの不具合について

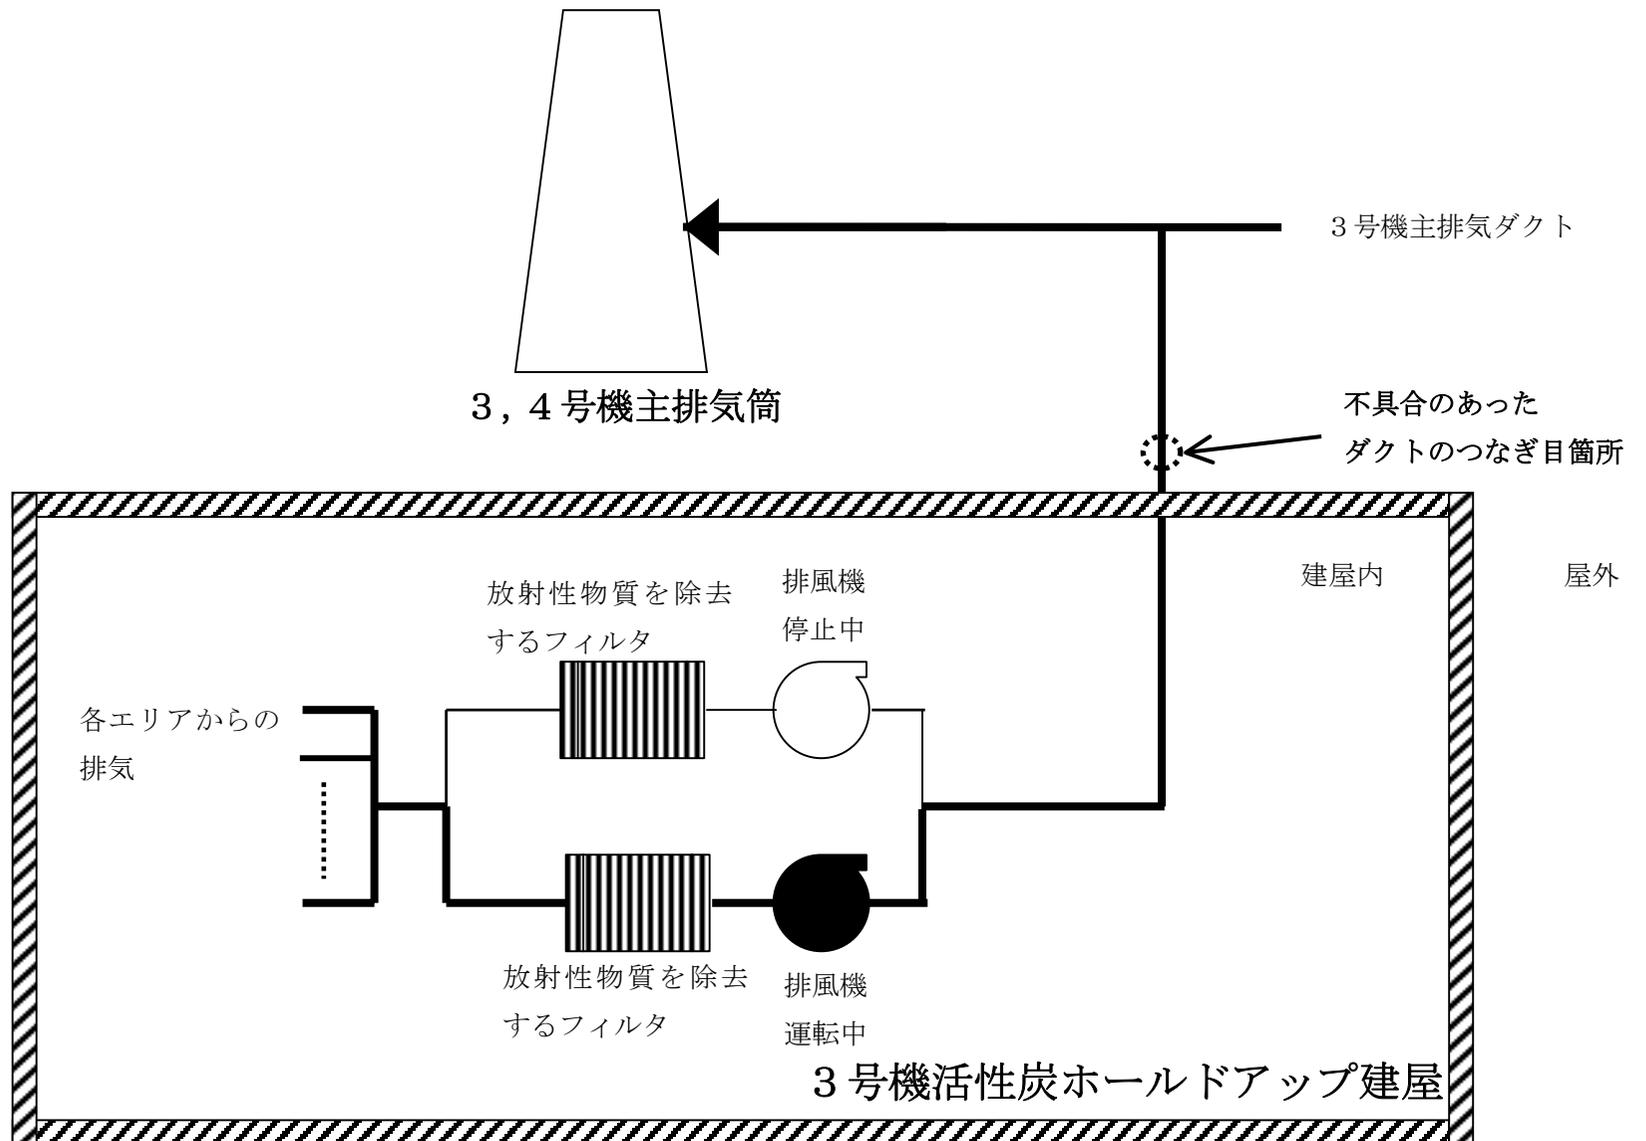
### 3号機 活性炭ホールドアップ建屋の換気空調系概略図

運転中の当所 3 号機（沸騰水型、定格出力 78 万 4 千キロワット）において、平成 20 年 5 月 12 日午後 2 時 37 分頃、活性炭ホールドアップ建屋内の排気を主排気筒へ導く排気ダクトの点検調査<sup>\*2</sup>を行っていたところ、当該ダクトのつなぎ目（4 カ所）からダクト内の空気がわずかに漏れていることを、当社社員が確認しました。

確認の結果、ダクトつなぎ目のゴムパッキンの劣化により漏れいがあったものと推定しております。

対策として、当該ダクトつなぎ目の漏れい箇所について、速やかに補修を行いました。

今後は当該ダクトの点検周期を定め、的確に点検を行ってまいります。
