廃棄物集中処理建屋換気系排気筒モニタの一時的な欠測について

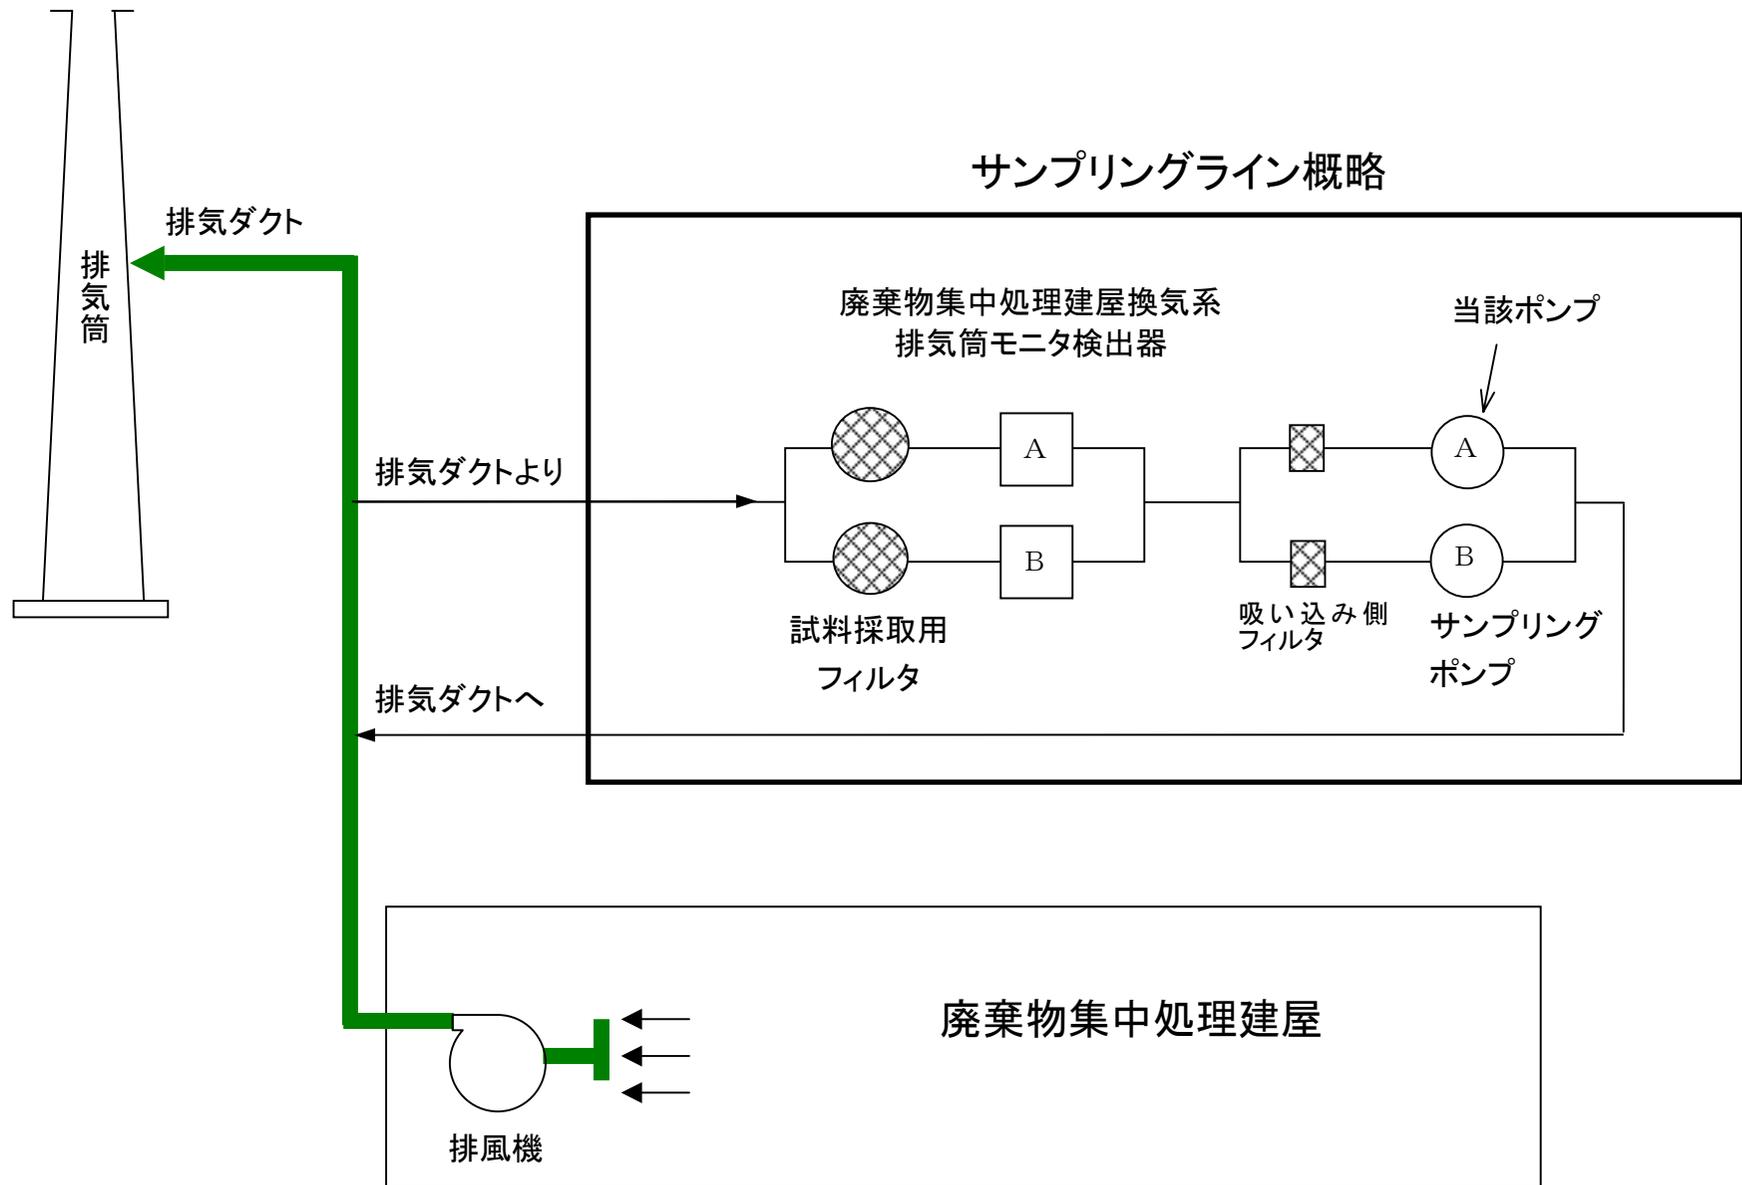
廃棄物集中処理建屋換気系排気筒モニタの概要

平成 20 年 10 月 1 日午前 10 時 45 分、廃棄物集中処理建屋*¹換気系排気筒モニタのサンプリングポンプ*²（A）（以下、当該ポンプ）の入口流量の異常を示す警報が発生し、当該ポンプが停止しました。その後、午前 10 時 55 分頃に当該ポンプを再起動し、異常の無いことを確認していますが、約 10 分間、当該モニタが欠測となりました。

- ・警報が発生する前に廃棄物集中処理建屋換気系排気筒モニタ検出器の入口側にある試料採取用フィルタの交換作業を実施していたこと。
- ・試料採取用フィルタの設置状態を確認したが、異常はなかったこと。
- ・事象発生時と同じ手順で試料採取用フィルタ交換作業を実施したところ、サンプリングラインの流量および圧力に大きな変化はなく、再現性は確認されなかったこと。
- ・当該ポンプ吸い込み側のフィルタを確認したが、サンプリングラインに詰まりを起こすようなものは認められなかったこと。

当該ポンプが停止に至った原因は特定できませんでしたが、今後、運転中のサンプリングポンプが何らかの原因で停止した場合でも欠測しないように、待機中のサンプリングポンプが自動で起動するよう設備を改良します。
