2号機主復水器の点検に伴う出力降下について

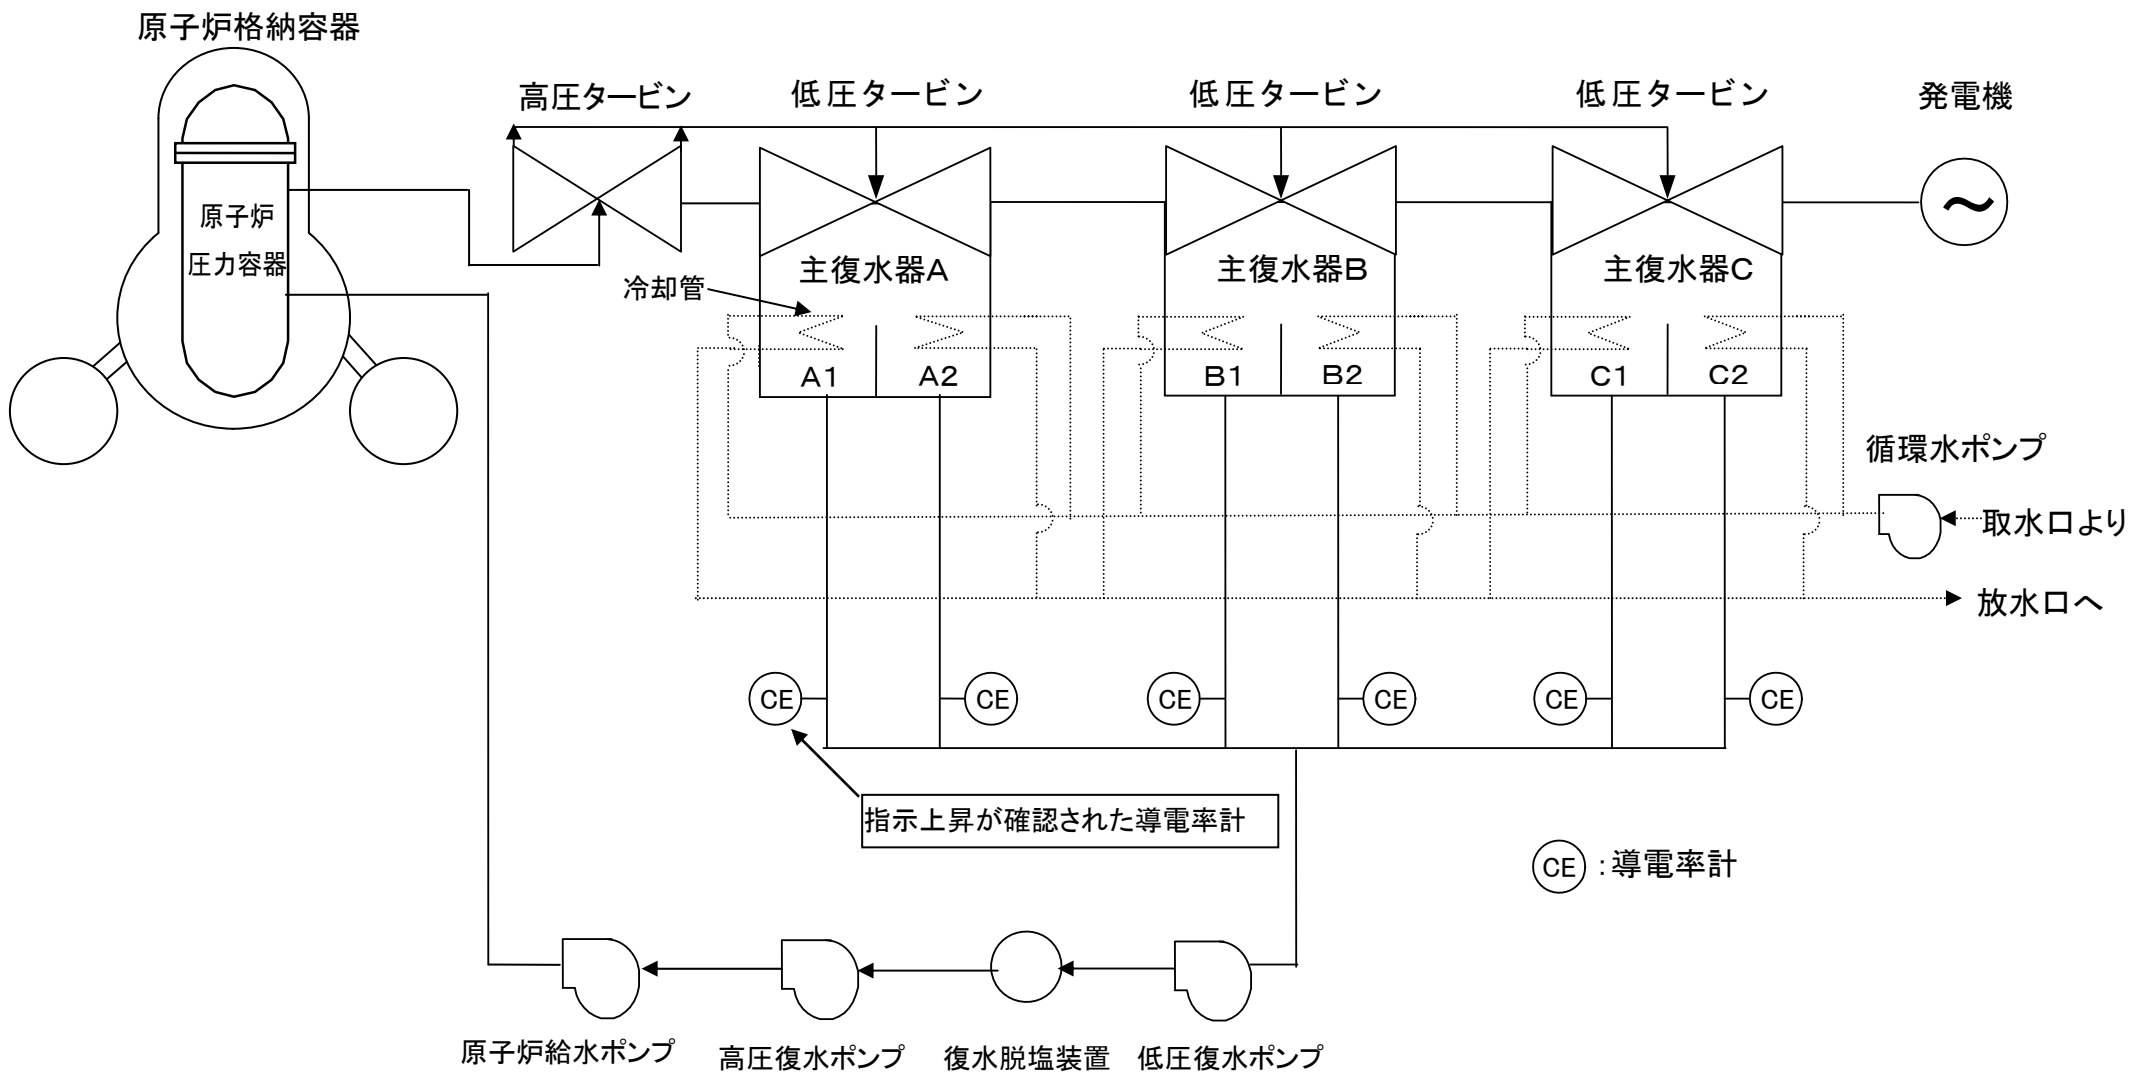
系統概略図

導電率の上昇は、主復水器冷却管から主復水器内へ、わずかに海水が流入していることを示しております。

今後、当該主復水器の水室の点検・補修作業を行うため、本日午後10時頃より、発電機出力を約35万キロワットまで降下させ、当該主復水器の冷却機能を切り離した後、作業を行う予定です。
