3号機の定期検査における制御棒駆動水圧系機能検査での 不適合に関する調査結果について

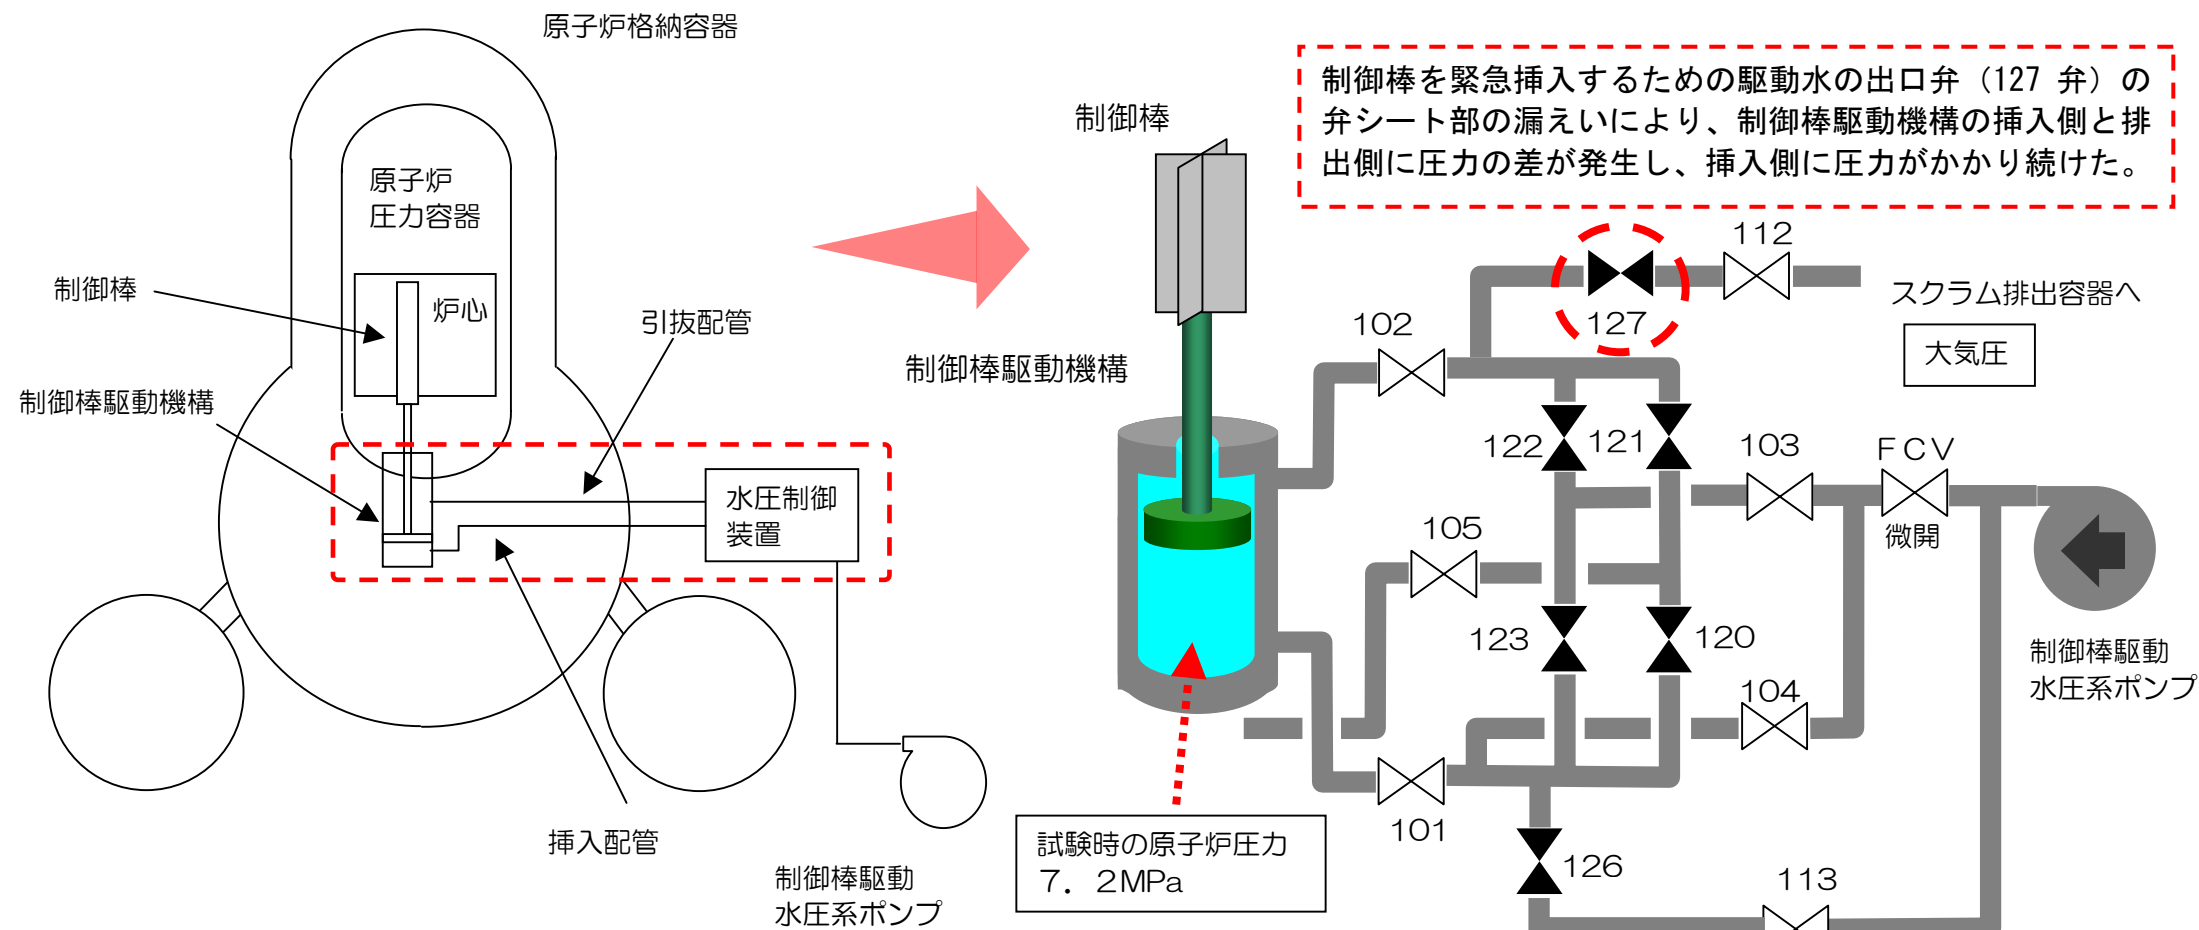
制御棒を緊急挿入するための駆動水の出口弁（127 弁）の弁シート部の漏えいにより、制御棒駆動機構の挿入側と排出側に圧力の差が発生し、挿入側に圧力がかかり続けた。

- 5月18日の発生状況
制御棒の緊急挿入試験後^{※1}に試験後の状態（過挿入位置）から戻らなくなった。
 - 4月6日の発生状況
水圧制御装置の復旧作業^{※2}において、101弁を開いたことで過挿入動作が発生。
 - 3月26日の発生状況
水圧制御装置の復旧作業^{※2}において、102弁～105弁を開いた約7分後に過挿入動作が発生。
- ※1 緊急挿入試験
126弁と127弁を試験操作で開き、事前に1本引抜いた制御棒を緊急挿入させる試験。試験後、126弁と127弁を閉止すると制御棒は過挿入位置から全挿入位置に戻る。
- ※2 復旧作業
102弁→101弁→103弁→104弁→105弁の順番で弁を開く操作を実施。

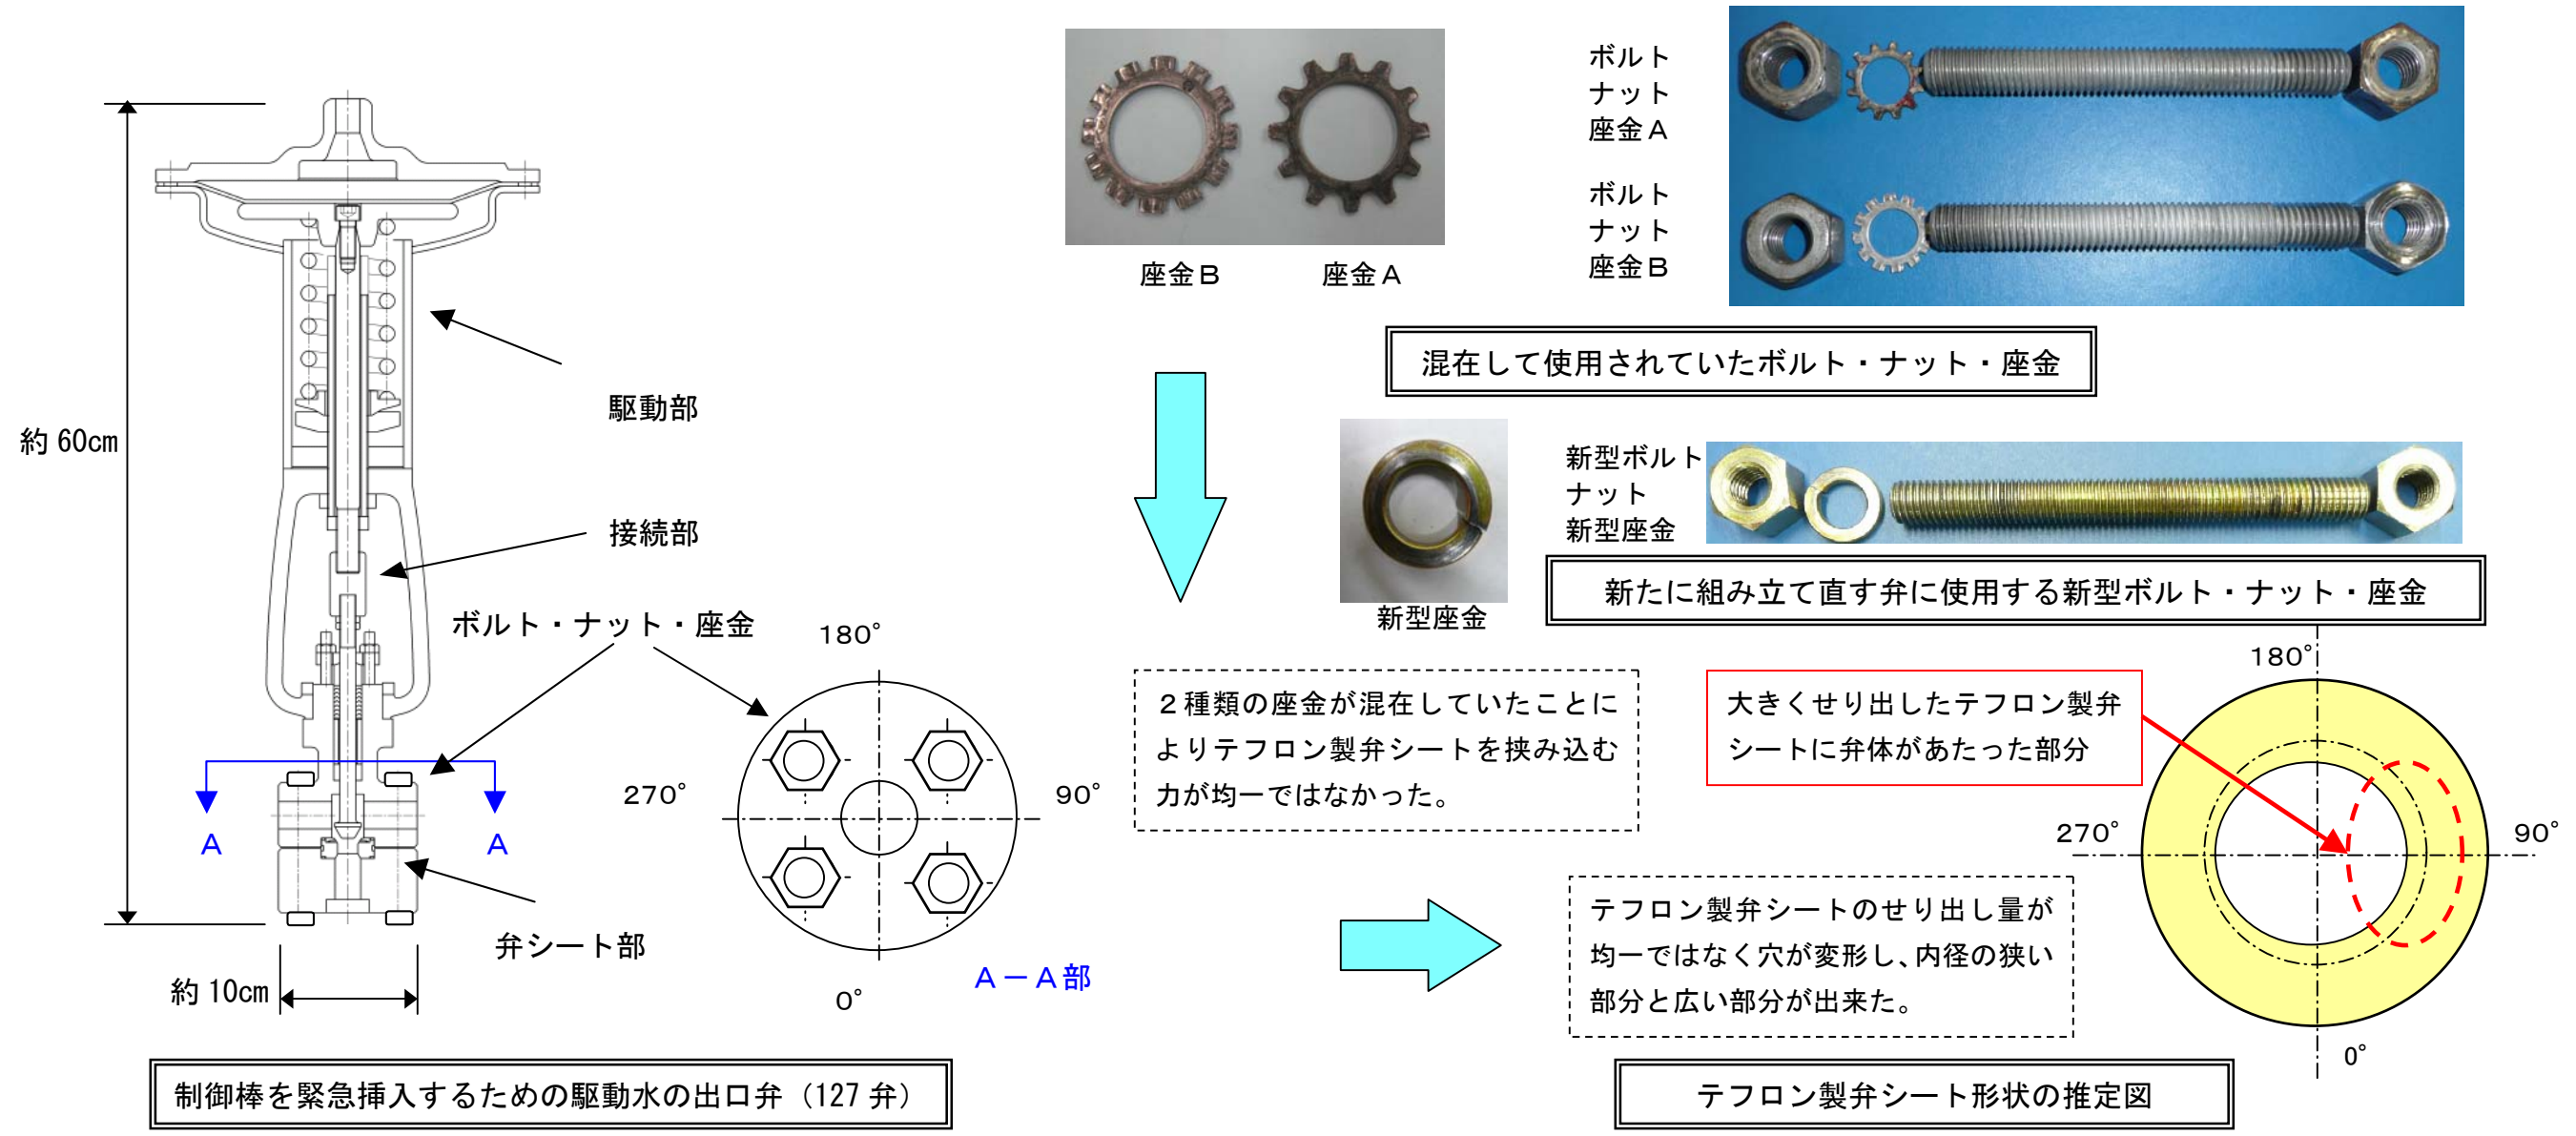
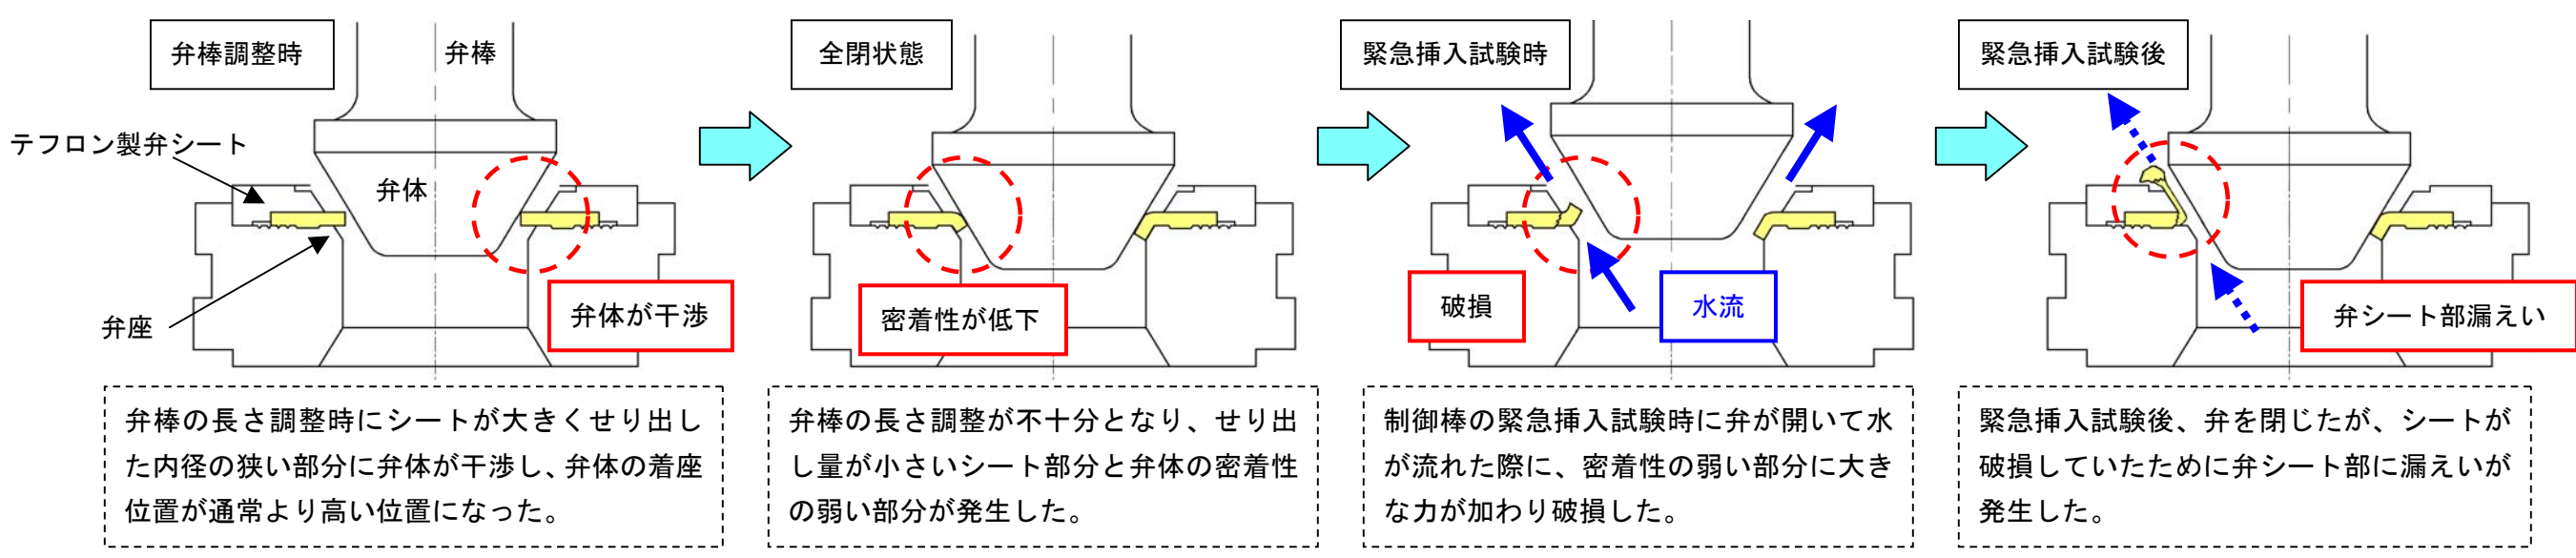
弁シート部漏えいのメカニズム

- ・当該弁（127 弁）の組み立てに使用する座金に 2 種類の歯付座金が混在していたことから、テフロン製弁シートをはさみ込む力が部分的に異なり、テフロン製弁シートのせり出し量が均一ではなかった。
- ・弁組み立て時のボルトの締め付け回数が増え、テフロン製弁シートのせり出し量が大きくなった。
- ・4 月 3 日に公表した対策で弁棒の長さ調整を実施したものの、大きくせり出したシート部に弁体が干渉し、弁体の着座位置が通常より高い位置になったため、せり出し量が小さいシート部分と弁体の密着性が低下していた。
- ・制御棒の緊急挿入試験時に弁が開いて水が流れた際に、テフロン製弁シー

トの密着性の低い部分に大きな力が加わり損傷し、弁が閉じても弁シート部に隙間が生じて漏えいが発生した。

以上のことから、制御棒の緊急挿入試験において当該弁（127 弁）が一度開いてから閉じた際、シート部に漏えいが発生したことにより、制御棒を動かす制御棒駆動機構内に圧力の差が生じ、制御棒が試験後の位置（過挿入状態）から全挿入位置に戻らなかったため、「制御棒ドリフト」の警報が解除されなかったものと推定しました。

当該弁（127 弁）および 2 種類の歯付座金が混在していた 16 台の弁については、同一のばね座金に交換するとともに、テフロン製弁シートの不均一な変形の影響を受けないように弁体の押し下げ量に裕度を持たせた状態で弁棒の長さを調整して、再度、組み立て直しました。また、組み立て時のボルトの締め付け回数を少なくするよう管理するとともに、弁棒の長さを管理することでテフロン製弁シートのせり出し量を管理することとしました。
