6号機制御棒駆動水圧系水圧制御装置アキュムレータの修理に伴う
出力操作について

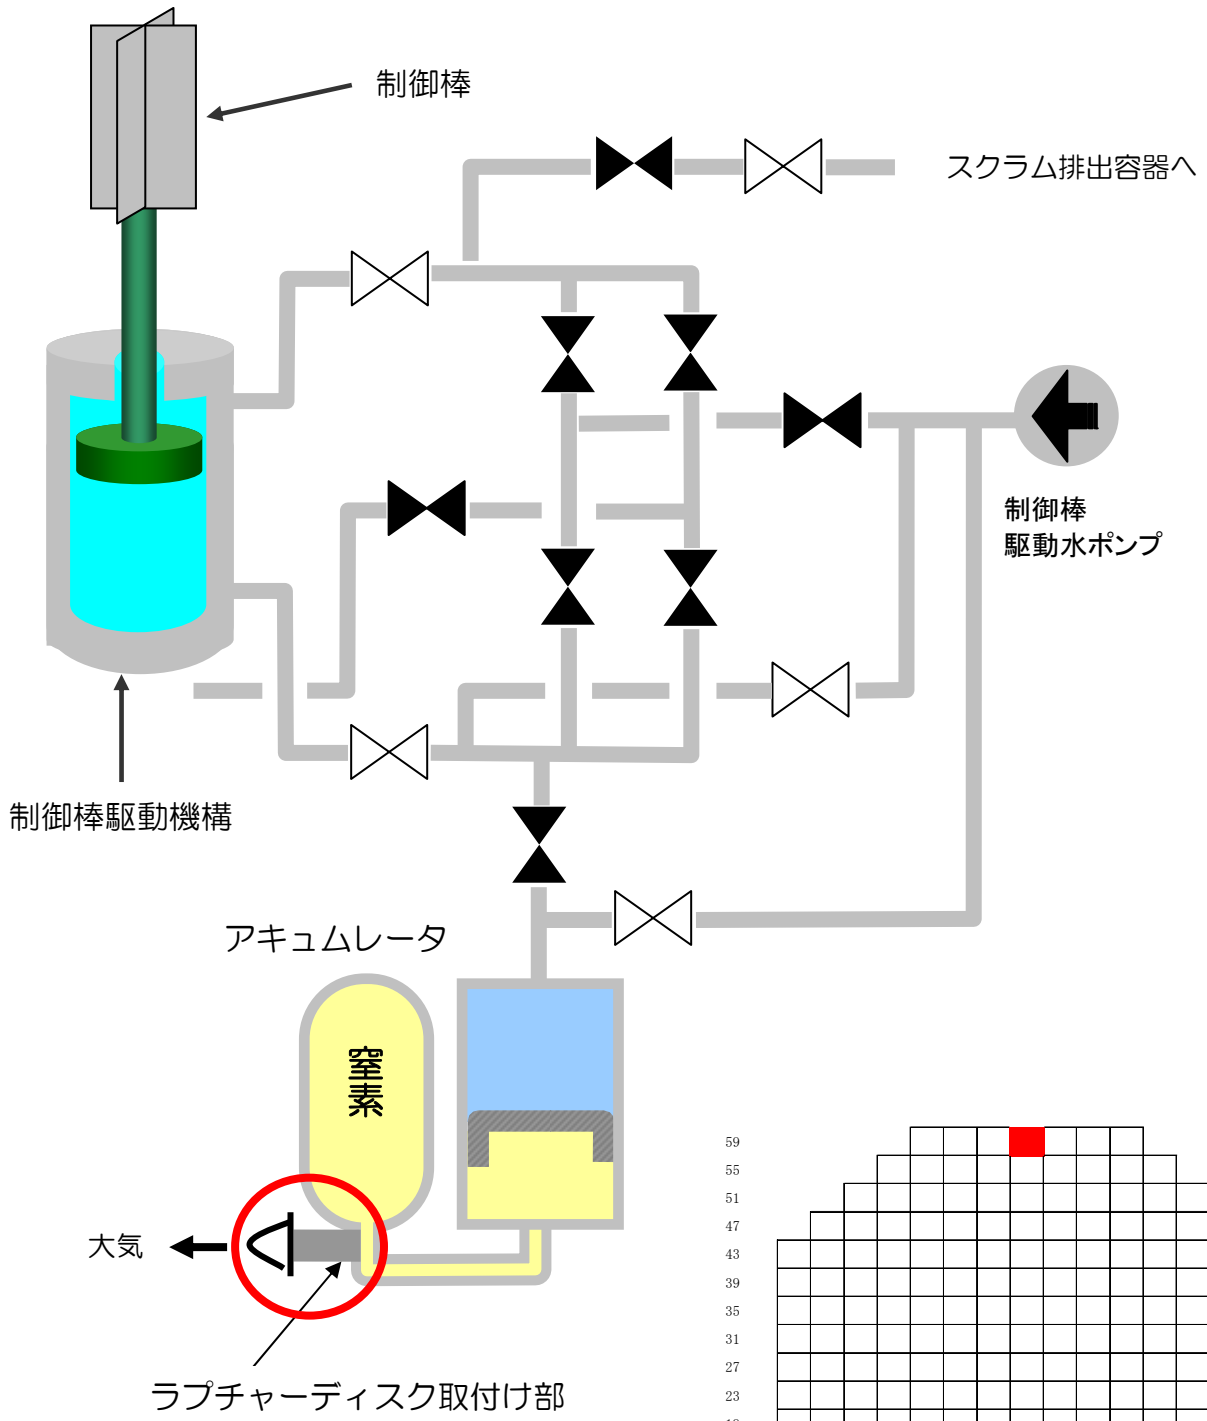
制御棒駆動水圧系水圧制御装置 概略図

平成 21 年 12 月 19 日午前 6 時 35 分頃、定格熱出力一定運転中の当所 6 号機において、制御棒駆動水圧系水圧制御装置*¹（30-59）（以下、当該制御装置）の窒素ガスを充てんしているアキュムレータ*²の安全装置（ラプチャーディスク*³）取付け部（ネジ込み部）より、窒素ガスがわずかに漏えいしていることを当社社員が発見しました。

わずかな漏えいが継続していることから、今後、準備が整い次第、改めて安全装置取付け部（ネジ込み部）の点検および当該部の交換を含めた修理を実施するとともに、原因の調査を行います。

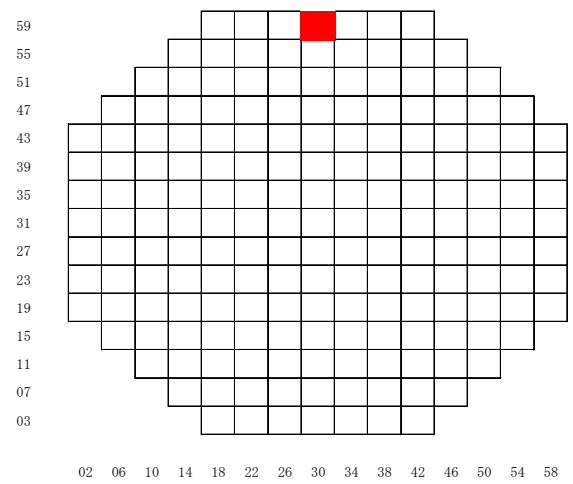
制御棒位置図

■ 当該制御棒 (30-59)
