平成 22 年 12 月 9 日

1・2号機中央制御室のケーブル貫通部からの空気の流入について

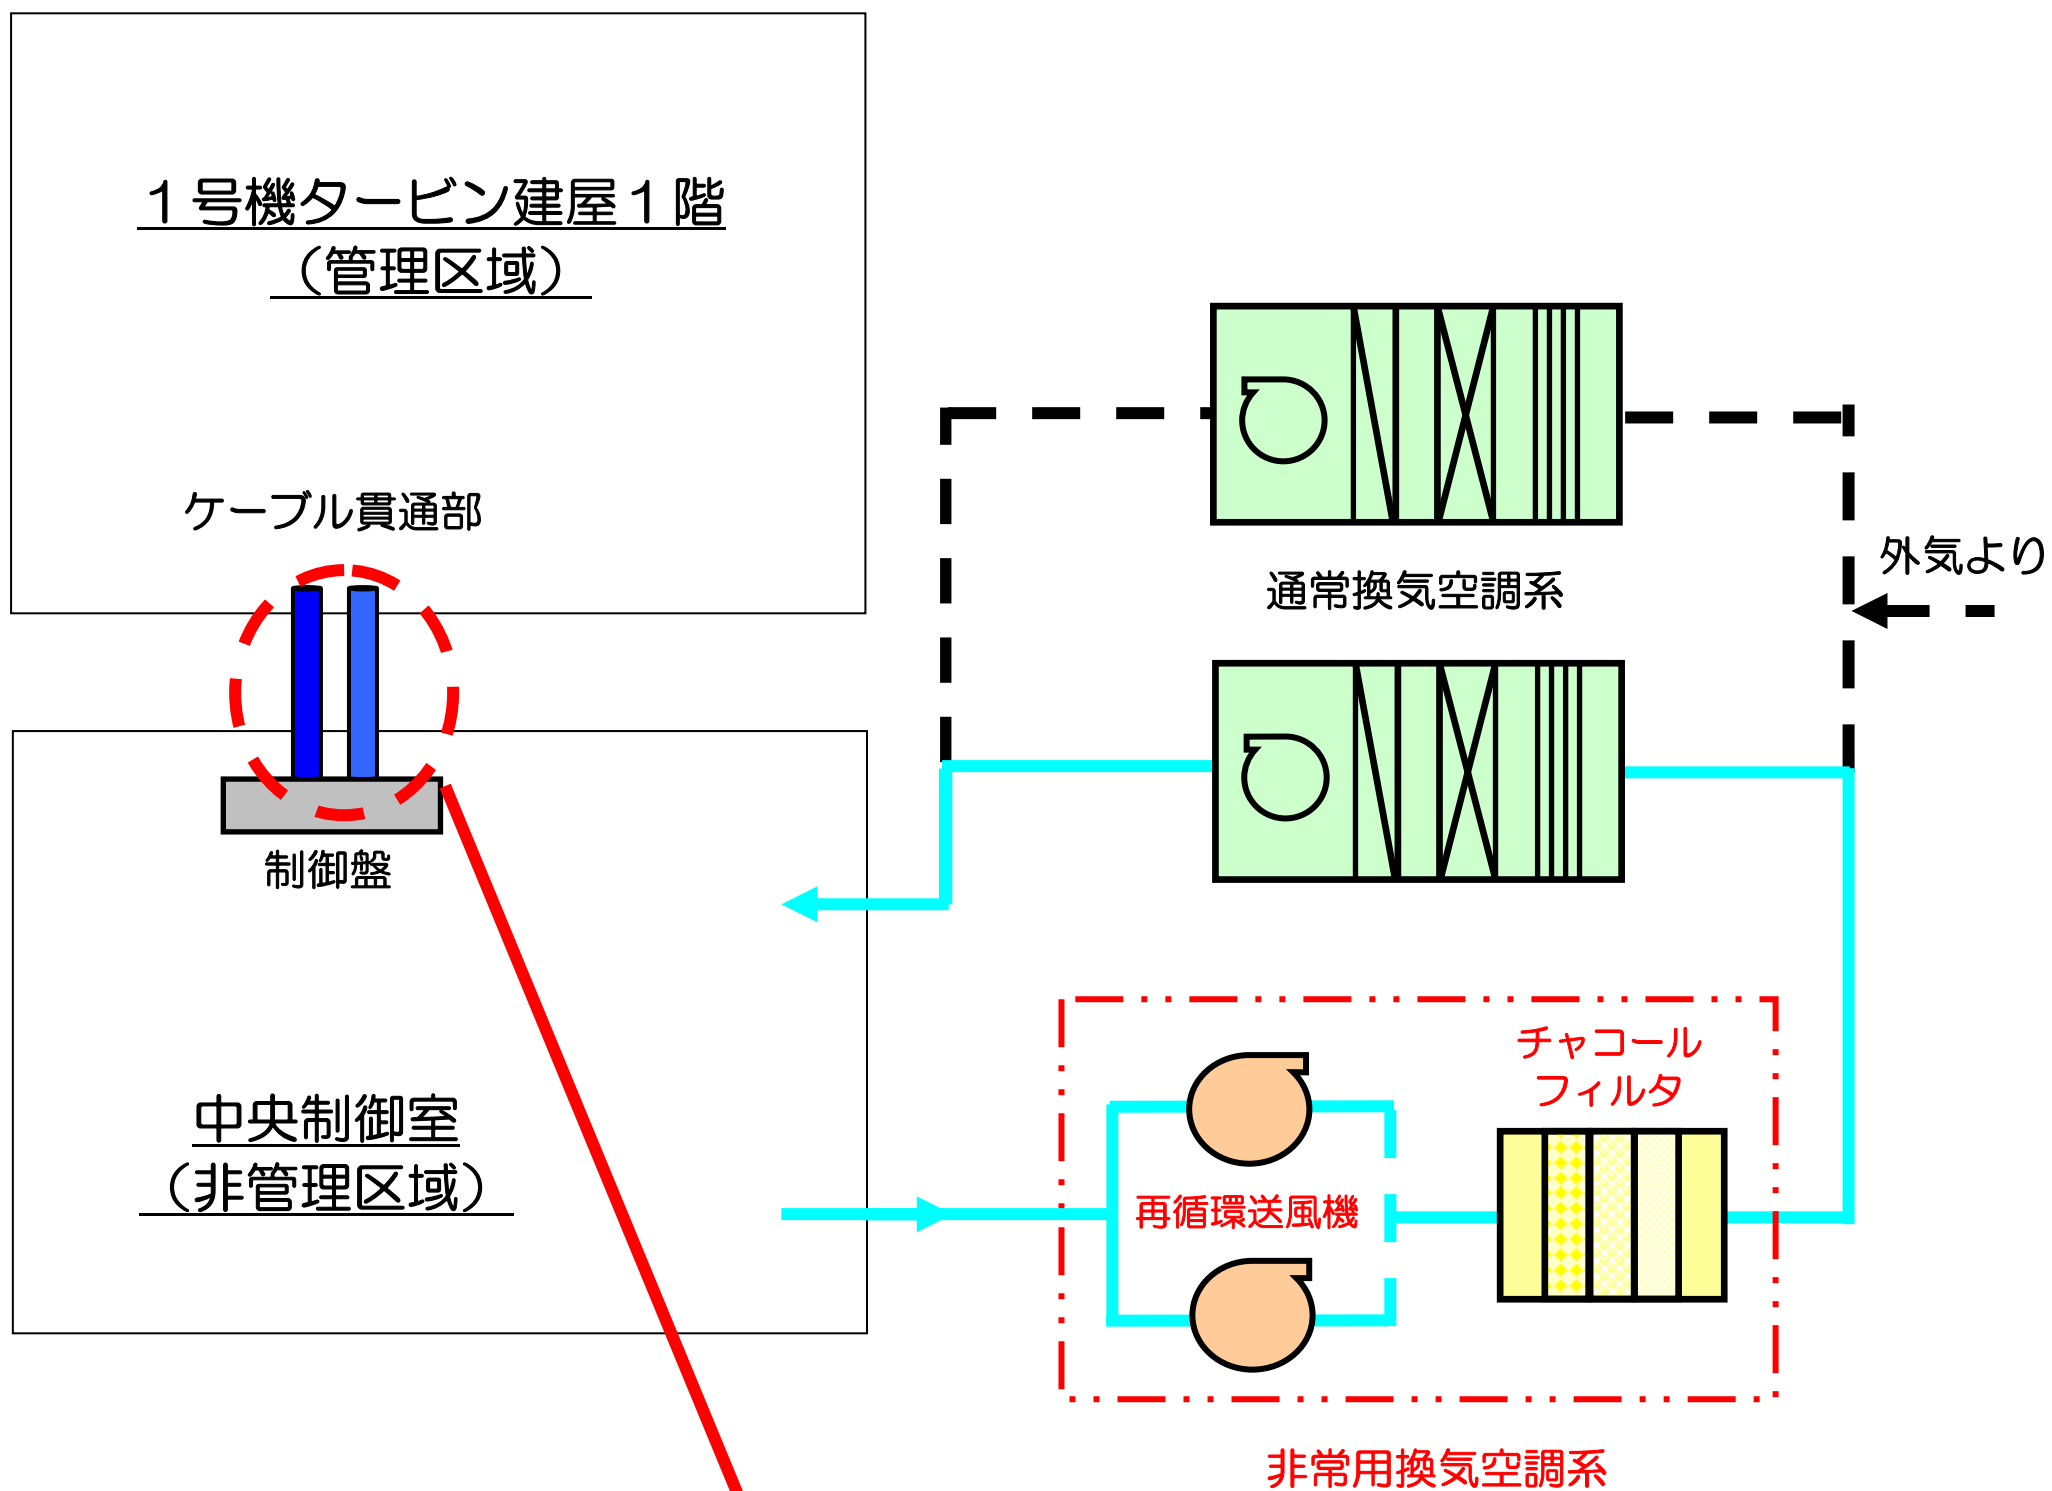
平面図

平成 22 年 12 月 8 日、運転中の 1・2号機において、1・2号機中央制御室の非常用換気系のファンを起動させ、中央制御室の空気流入量測定作業を行っていたところ、中央制御室と1号機タービン建屋1階（管理区域*）にあるケーブル貫通部にシール不良箇所（2箇所）を当社社員が発見しました。

その後の調査でケーブル貫通部のシール部材の充填が不十分であったことを確認しており、このため中央制御室の非常用換気系のファンを起動させた際に、中央制御室の気圧が変化し、当該部より中央制御室へ空気が流れ込んだものと推定しました。

今後、シール部材の充填等を行い、気密性の復旧を図ってまいります。
