空冷式ガスタービン発電機車（No.1）における小動物（ネズミ）の侵入による充電器の故障に対する原因と対策について

< 参 考 資 料 >
平成25年7月31日
東京電力株式会社
福島第二原子力発電所

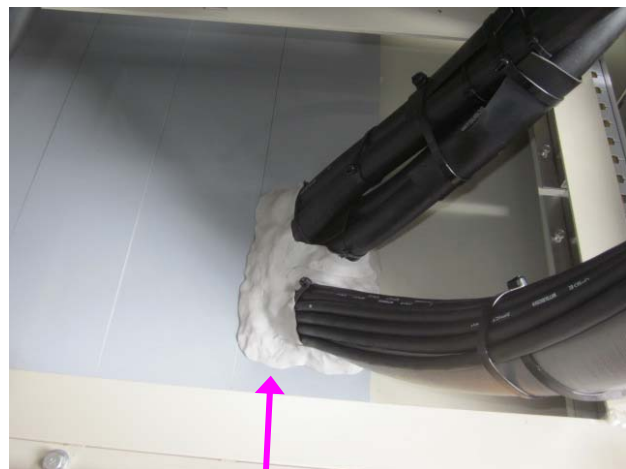
小動物侵入対策後の状況
(空冷式ガスタービン発電機車)

- 空冷式ガスタービン発電機車（No.1、2）のすべての外部とのケーブル貫通部について、シール材によるシール処理を実施。
- 屋外に設置されている冷温停止維持および緊急時に必要な電源設備について、小動物の侵入痕跡はないことを確認したが、外部とのケーブル貫通部に隙間が確認された電源車について、シール処理を実施。
- 充電器本体の交換を実施する（充電器手配は8月下旬を予定）。
- 充電器本体の交換が完了するまでの間は、回路の接続変更を行い健全なNo.2充電器からNo.1バッテリーを充電する構成に変更*して対応（充電器1台でバッテリー2系統の充電が可能）。

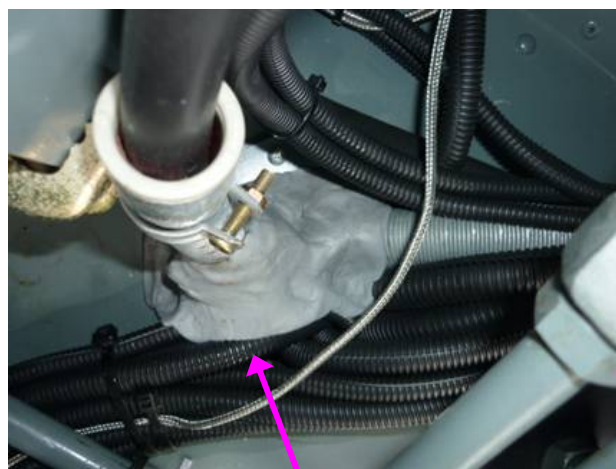
小動物侵入対策後の状況
(電源車)
