福島第二原子力発電所 4号機 原子炉格納容器圧力抑制室内の点検の完了について

【参考資料】
平成26年2月24日
東京電力株式会社

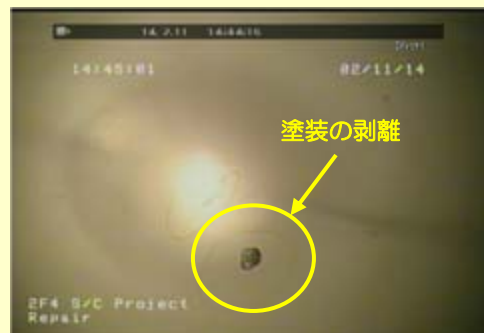
点検の結果、同室内の壁面と床面に塗装の剥離が認められたことから、塗装補修を実施しました。なお、これによる同室の機能や設備への影響はありません。

圧力抑制室内の壁面
(平成26年2月11日撮影)

～塗装の剥離が確認された箇所について、塗装補修を実施しました～

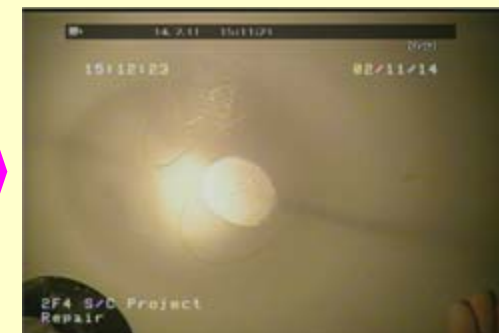
塗装補修後
(平成26年2月11日撮影)

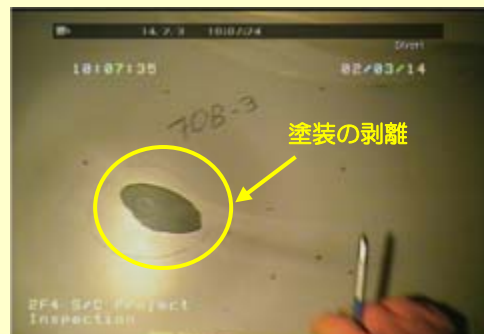
圧力抑制室内の床面
(平成26年2月3日撮影)

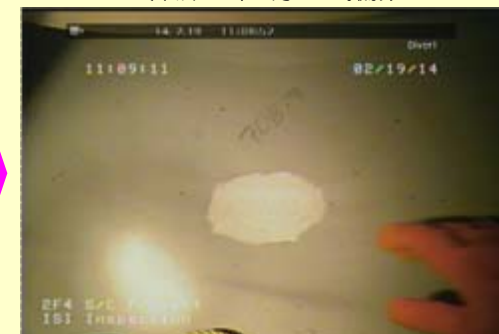
塗装補修後
(平成26年2月19日撮影)
