# 福島第二原子力発電所 1号機 原子炉開放作業の完了について

当所1号機では、5月12日より原子炉開放作業を開始し、順次、コンクリートハッチ、原子炉格納容器の蓋、原子炉圧力容器の蓋、蒸気乾燥器、気水分離器の取り外しを行い、5月27日、原子炉開放作業が完了しました。

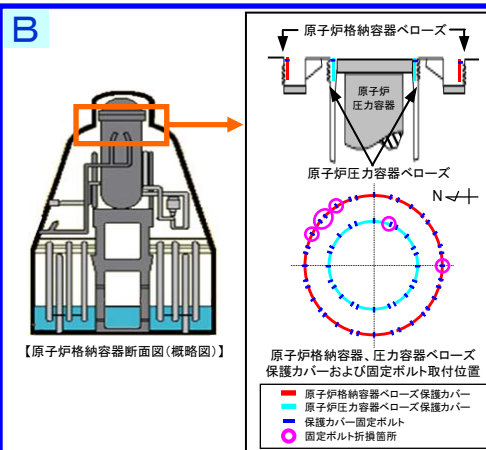
保護カバー固定ボルト折損状況

1. 原子炉ウエルのコンクリートハッチがのっていた箇所(2・3段目のひな段)の表面(ほぼ全周)に接触痕を確認 (図:A)
  2. 原子炉格納容器ベローズ\*保護カバーの固定ボルト(36本中5本)の折損を確認 (図:B)
  3. 原子炉圧力容器ベローズ保護カバーの固定ボルト(24本中1本)の折損を確認 (図:B)
- 折損した計6本のボルトのうち1本は回収できていませんが、設備の構造上、原子炉内に入ることはありません。  
○確認された不具合は、設備の健全性に影響を与えるものではありません。

ベローズ保護カバー取り外しの様子

固定ボルトのネジ部分が折損し、取付部に残っている
