福島第二原子力発電所3号機 原子炉内構造物の点検の完了について

【参考資料】
2015年7月17日
東京電力株式会社
福島第二原子力発電所

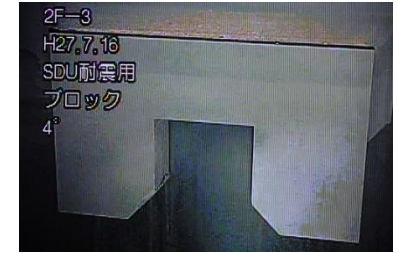
○蒸気乾燥器耐震用ブロック（4箇所）

点検した結果、対象の原子炉内構造物の機能に影響を与えるような異常はありませんでした。

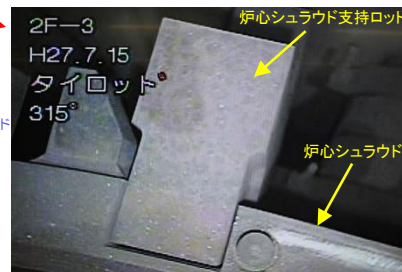
○炉心シュラウド支持ロッド（4箇所）

- 原子炉内構造物点検において、炉心シュラウド支持ロッド（315°設置）の構成部品である炉心支持板ウエッジ（くさび状の部材）のウエッジ締め付け用ボルト（直径約3cm）のギア部と回り止めクリップがかみ合っていないことが確認されました。
- 確認された不適合は、機器の健全性に影響を与えるものではありません。
