福島第二原子力発電所の現況(2017年11月22日掲載)

防火区画の点検を行いました

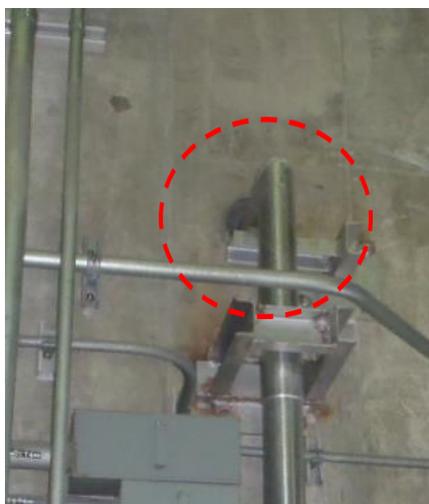
1号機タービン建屋 1階機械工作室

今回、防火区画(調査建物数34棟)の点検を行い、1号機タービン建屋1階機械工作室と3・4号機コントロール建屋3階中央操作室前ハッチエリアの2箇所について、防火処置が施されておらず建築基準法に適合しないことを確認しました。

当該箇所については、速やかに防火処置を実施するとともに、処置が完了するまでの間は、当該エリアでの火気使用制限、可燃物の仮置き禁止などの火災発生防止対策を講じます。
